# 伊勢湾台風における被害と対策

建設省 土木研究所 細 井 正 延  
富 永 正 照  
三 井 宏  
北海道大学助教授工学博士 岸 力

伊勢湾、渥美湾の沿岸地方一帯は、昨年の伊勢湾台風および昭和28年9月25日の13号台風によつて、大きな高潮被害をうけた。本文はまず13号台風の高潮の状況と海岸堤防の復旧設計とについて述べ、つぎに伊勢湾台風によつて海岸堤防および河川堤防が受けた被害の特性とその復旧対策について述べたものである。

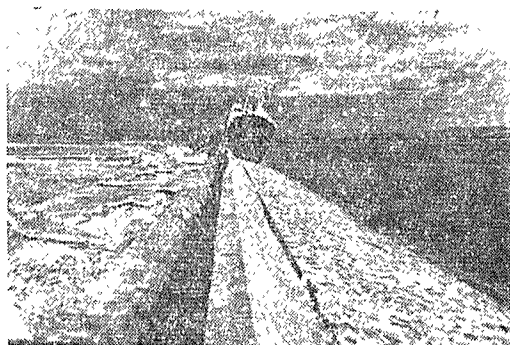
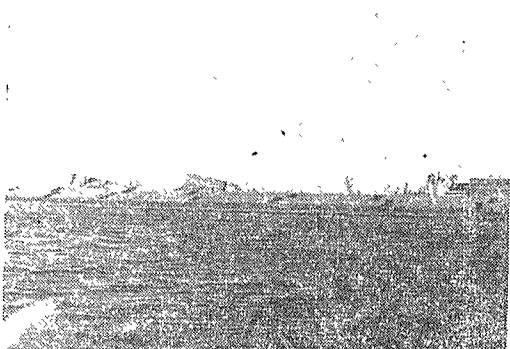
写真-1(a)

写真-1 は知多湾奥にある半田康衛新田（図-1 参照）の堤防の破壊状況で、天端被覆が未施工であつたために、越波により堤土が流出し、堤防全体の破壊を生じた例である。堤防断面は図-11 のとおりであり、斜線を入れた部分が未施工で、天端高は T.P. 4.9 m であつた。写真-1(a) をみれば、堤土が流出し、裏のり被覆が海側に倒れ、支えを失なつた波返しが陸側に傾いている状態が認められる。写真-1(b) は波返しが転倒している状況を示したもので、今回の災害において至るところで見うけられた現象である。すなわち波返しの重量が大きすぎるため、堤土の流出により支えを失うと不安定となり、波力によつて簡単に倒れる。この堤防では波返しの下に杭が打つてあるが、杭は横力に対する抵抗力が弱いので、写真にみるように十分な効果をあげていない。またこれらの写真を通じて波返しより下の表のりがほとんど無きであることが認められる。このような現象は伊勢湾奥においても一般的にみられたが(写真-1(c))、これは伊勢湾台風時の潮位が計画潮位をかなり上廻つたために波のエネルギーがちょうど波返し附近に集中したことによるものであろう。

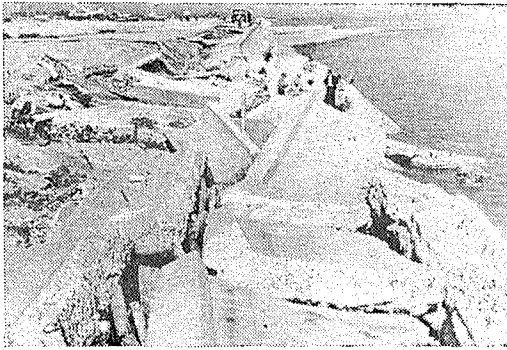
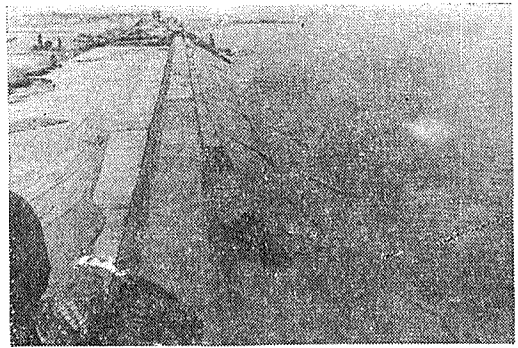
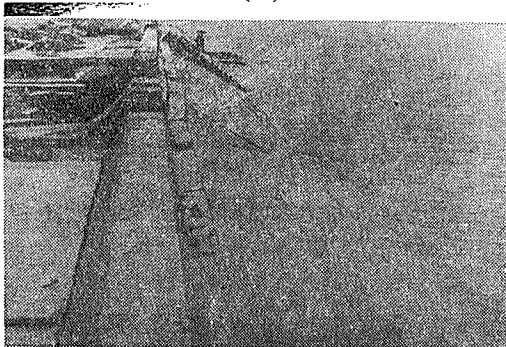
写真-4 (a)

ートのみが波返しに沿うてせりよつた形となつている。このような点からみて波力のために堤体が振動しているうちに、表のりまたは天端などの弱い部分がしだいに変

形し、構造物の水密性が小さくなるとともに、越波などにより堤体中に入った海水の流動が活発となり、多量の堤土が流出し、ついに堤防全体が破壊するに至つたのではないかと考えられる。潮位は T.P. 3 m であるから、堤防の前面水深は 4 m 位であつたと考えられる。一方波高は 3.4 m であるから、水深と波高との比をとると約 1.2 となる。したがつて波がちょうど破波する条件を備えており、堤体にかかなり大きな波力が作用したことは十分に考えられる。

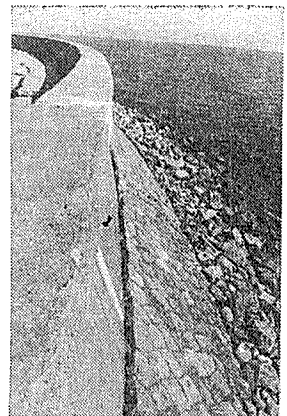
写真-5

石原海岸は鈴鹿川河口左岸にあり、潮位、波の状況とも磯津地区とほぼ同様である。したがつて波力も磯津地区と同じ程度であつたと考えられるが、堤防自体は著しい被害を受けなかつた。しかし写真-5 をみればわかるように、波返しと石張り被覆との境界にはつきりしたずれがあり、相当な波力を受けたことを示している。しかし背後の地盤高が T.P. 2 m 位でかなり高いので波力に対する抵抗力が大きく、大きな被災をまぬがれたのではないかと考えられる。

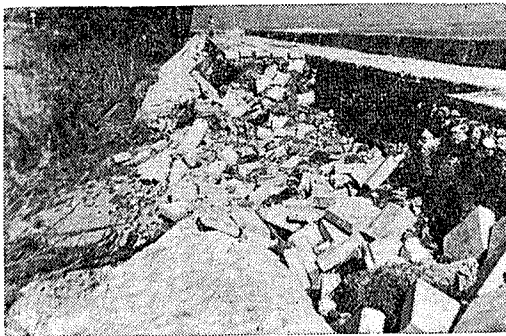
写真-6 (a)

写真-6 は天端および裏のり被覆の災害例

で、長島海岸堤防の裏のりの崩壊状況を示したものである。この堤防は長島海岸のうち木曾川河口に近いところにあり、図-12 (a) のように天端がコンクリートブロック、裏のりが石張りで被覆されている。しかし裏のり被覆はのりの中央付近までしか施工されておらず、基礎も不十分のようであつた。このような状態では天端をこ

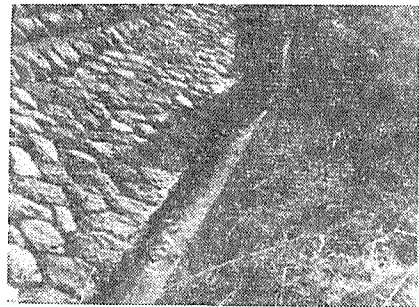
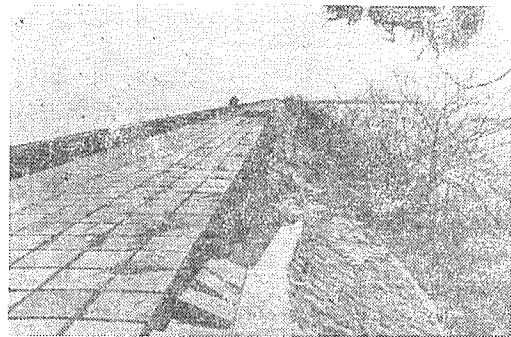
写真—6 (b)

えてきた海水により基礎が洗掘され、また堤体が海水を含んで滑りやすくなれば、写真—6 (b) に示すように基礎が前にはらみだし、ついに裏のり全体が写真—6 (c) のように滑り落ちる。今度の災害では潮位が高く、越波が多かつたので、天端および裏のり被覆にこのような災害を受けた例がかなり見られた。ここにあげた例は裏のりの途中までしか被覆されていないというところに悪い例であるが、のり全体をコンクリートなどで被覆したものでも、一般に基礎が弱く、これが災害の原因をなしていた例がみられた。

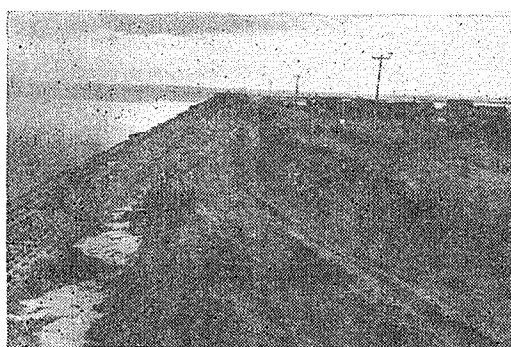
写真—7

伊勢湾台風の際に生じた河川堤防の災害原因を大別すると、波力によるものと溢流によるもの（越波を含む）との二つが考えられる。写真—7は天作川右岸の河口より0～2kmの地点の堤防の被災状況である。堤防の表のり面上部、裏のり被覆が芝で、台風最盛時刻の波が堤防法線に若干の直角方向成分をもつて浸入してきたために、波力によつて表のりの芝の個所が崩落したのである。つぎに写真—8は鍋田川左岸の堤防の被災状況を示すものである。この地点はパラベットには幅1.2mの通行用の開口部を一定間隔に設けてある。高潮時には角落してこの開口部をふさぐ設計であつたが、波力により角落しが流されたのか、またはふさがり忘れたのかはわからないが、開口部から海水が溢流し、裏のり肩から堤防が崩壊している。以上のほかに普通の河川洪水にみられるように、堤防の漏水によつてのり面が欠壊したものと推察される例が所々にあつた。また河口において、海岸堤防と河川堤防の接続点が被災した個所が非常に多かつた。これは、河川堤防の高さが海岸堤防より急に低くなつていたり、また河川堤防の構造特に被覆の状態が急に悪くなつていたために、接続点の河川堤防が破壊したわけである。
