# 伊勢湾台風による構造物の被害とその特性

運輸技術研究所 鶴 田 千 里  
同 合 田 良 実

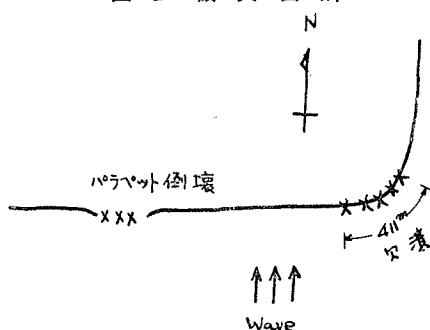
図-2 被災箇所

今回の災害においては、波浪の影響が特に著しかったのが一つの特徴である。伊勢湾の沿岸一帯は13号台風の苦い教訓によって、海岸堤防や護岸など、いづれもかなり高い天端高を有していたので、高潮によって、潮位が高まり、堤防や護岸の天端を溢流したために破堤したと言う例はあまり見られなかつた。被害の大半は、高潮に乗った激しい風波によるものと考えられる。たとえば、海部郡飛島村の海岸堤防は図-1のような構造で最高潮位に対して、2m以上の余裕を残していた筈であるが、波高1.5m前後の波が襲ったため図-2の突角部411mが全潰し残りの部分も裏法が全面的に洗掘されていた。この全潰した突角部は1921.9.26の高潮の際にも欠潰した所で、この前面がみお筋に当り、波当りが特に強かつたものと考えられる。また前面に障害物があつたり、干拓地の蔭になつている部分は総体的に被害が少なかつた。最も良い例が名古屋港貯木場南側護岸である。この護岸は図-3に示す構造で名古屋港の最高潮位 T.P. +3.9m に対し天端高にほとんど余裕がなかつた。このため延長約1000mにわたり完全に欠潰したが、東側の南柴田新田の蔭にあたる部分は比較的被害が少なく、特に送電塔の背後約65mは裏込土流失のみで、倒壊は免れていた

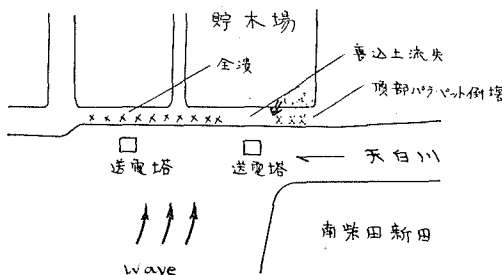
図-4 被災箇所 (一印は写真位置)

(写真一、図一四)。更に同一地区の海岸堤防でも、その法線方向と波の入射推定方向との関係によって、その被害状況に顕著な差異が見られた。図一五の三重県川越村の町屋川右岸地区の海岸堤防はその一つの例である(図一六、写真二)。従つて、特に波の集中または強い波当りの予想される箇所は、天端の嵩上げや構造の補強などの手段を講じて再び災害を繰り返さないようにすべきである。また、侵食海岸では波の作用が特に著しいから注意する必要がある。

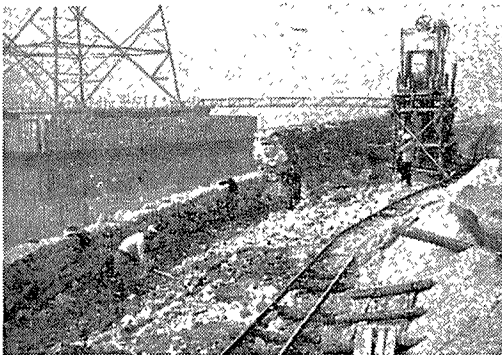
写真一 送電塔の蔭の部分があまり破壊されなかつた

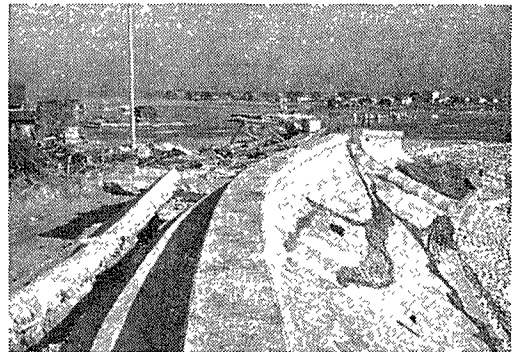
写真二 手前側は波当りが弱かつたため被害が少なかつた

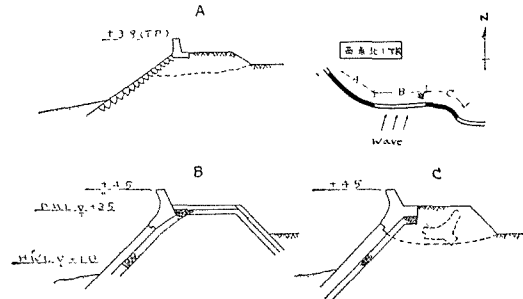
図一七 常滑市西浦北小学校前の防潮堤

例えば、常滑市西浦北小学校前の防潮堤は、その施工年度や施工者の相異によつて図一七のように構造が異つていた。常滑港における災害時の最高潮位及び波高は、それぞれ  $T.P. + 3.5$  m,  $H = 2.0$  m 程度と推定されている。したがつて、図の A, B, C の各防潮堤とも激しい越波に襲われた筈で、これにより A の簡易な石張堤は全潰し、C の天端と裏法の未舗装部分は写真一三のように破壊されたが、コンクリートで完全に被覆されていた B の部分は何ら被害がなかつた。

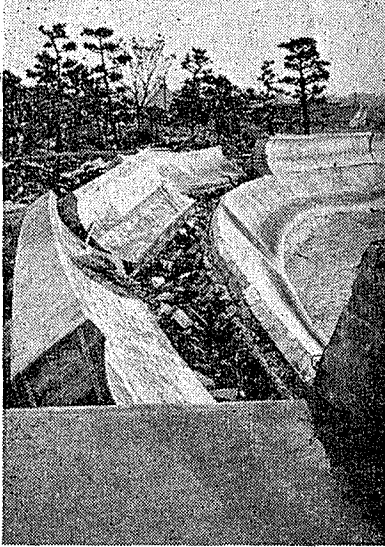
写真—3 天端と裏法が未舗装のため  
倒壊したC部（手前はB部）

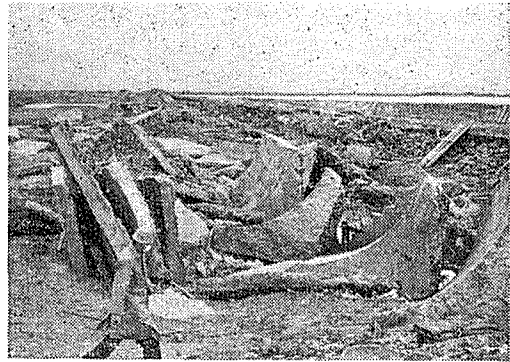
また、図一八の半田市康衛新田の干拓堤防は、写真一四のように全面的に欠損した。半田市の最高潮位は  $T.P. + 3.3$  m, 波高 1.5~2.0 m であるから、波

写真—4 天端未舗装のため全面欠潰した  
康衛新田の干拓堤防

は表斜面を遇上して相当に越波したものと思われ、天端舗装の未完成が主原因となつて被災したものである。この被災部分に隣接した、天端舗装の終了した部分の干拓堤防が被害を免れていたのは、まさに対照的であつた。

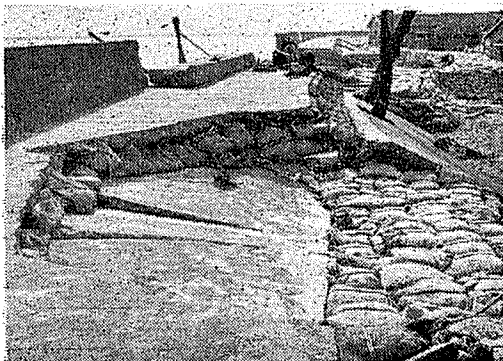
実際に四日市市の石原海岸(写真—5)を始め数箇所、このような中詰土砂の沈下による被災例が見出された。また前面堤体を石積みとした場合には、練石積みの場合でも、施工不良や地盤沈下によつて練積みの処々に隙間を生ずる危険があり、その隙間から中詰土砂が流出することも考えられる。知多湾の碧南干拓の堤防全面欠潰は、この中詰流出がその一因と推定される(図—9)。

写真—5 中詰土砂の沈下による被災例  
(四日市市・石原海岸)

中詰土砂にロームまたは粘土質の土が得られ、施工が入念に行なわれていれば、中詰の沈下や流出の心配は少なく、越波や溢流に対する危険も少ないと言える。しかし実際に海岸地帯で長大な堤防を急速に築造しようとする場合、中詰として砂を使用せざるを得ないのが現状である。したがつてこの場合は、検査用のマンホールを天端コンクリートの処々に設け、適宜中詰土砂の補充を行なうとか、次項の仕切壁を設けるとかの対策が必要である。また海岸堤防に石積みを用いることはできるだけさけるべきであり、止むなく石積みとする場合には、十分根止を行つた上で練積みとし、施工を入念に行なわなければならない。

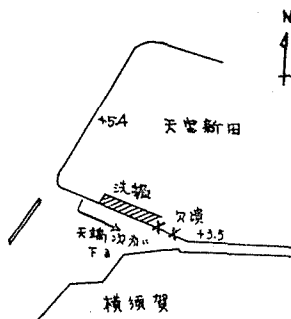
図-10 欠潰箇所

一般に入江堤や河川堤防は波浪の影響をあまり考慮に入れていないので、前面の海岸堤防よりも天端が低く、構造が簡易であり、しかも取付部で断面を急変させていることが多い。このような箇所は、今回の災害でほとんど例外なく破壊され、その累が前面の海岸堤防に及んでいるものもしばしば見受けられた。上野横須賀海岸の天室新田では、天端高が  $T.P. +5.4$  m の前面堤及び側面堤の一部には被害がなかつたが、これから入江護岸 ( $+3.50$ ) へ取付けのため天端高を下げ出した所から盛土が洗掘され始め、入江奥の護岸断面の変る所で欠潰していた (図-10)。この地区の最高潮位は  $T.P. +3.8$  m と推定されるから、欠潰部では主に溢流によつて破壊されたものと考えられる。

入江などでは、海岸よりも高潮が集中する危険があり、侵入波もまだかなりの勢力を保持しているので、入江部の堤防天端高は、前面の海岸堤防よりもむしろ高く設計しておかなければならない位である。

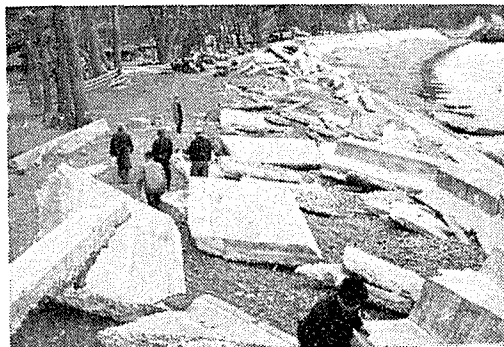
海岸堤防、特に干拓堤防のように背後地の低い所の堤防は、一箇所欠潰するとその欠潰口から奔入する海水に中詰土砂を次々に洗い出され、波で上から叩かれてたちまちに破堤箇所が拡大される危険性がある。このため、鍋田、衣浦、碧南干拓などを始め堤防の破堤箇所が数百米に及ぶ例が各所に見られた。写真-6 は熊野灘沿岸長島港の被災例で、三面コンクリートの強い構造であつたにも拘らず、中詰沈下や仕切壁の欠除のため全面的に破壊されたものである。このような場合、20~30 m 間隔で仕切壁を設けておけば破堤の被害を最小限に止め得たであろう。写真-7 は四日市市石原海岸の防潮堤の例であり、右側は仕切壁のおかげで被害が及んでいない。また既設堤防との取付関係その他で構造断面を変える場合には、その接続部に仕切壁を設置しておくことが必要である。

写真-6 全面的に破壊された防潮堤

(長島港)

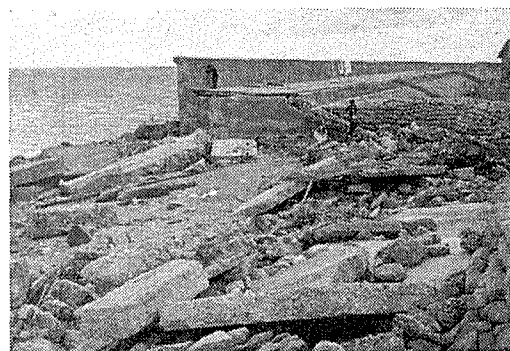
写真-7 仕切壁によつて被害をまめがれた

防潮堤 (四日市市・石原海岸)
