# 直立防波堤の洗掘災害

市 川 武\*

この報告は田子浦港防波堤の洗掘状況を主体として、昭和 40 年 9 月 24 号台風の被災および復旧工法について、洗掘状況を模型実験により調査したものである。

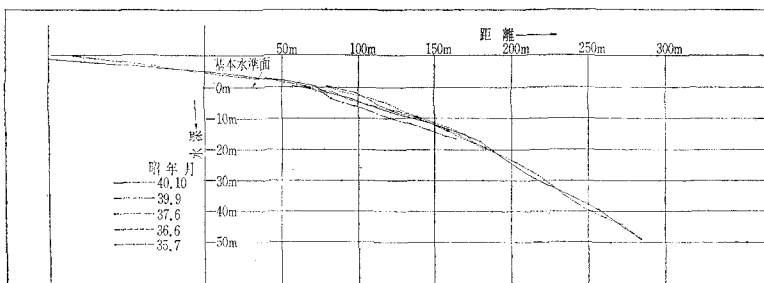
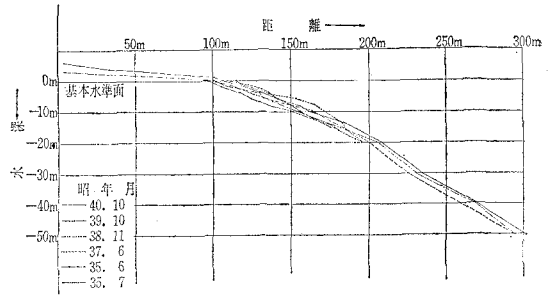
図-2 (a) 海岸断面図 No. 5

図-2 は昭和 37 年から昭和 40 年までの海岸断面の変化を示すものであるが、港口より西 500 m の No. 5、港口より西 100 m の No. 9 についてのみ示している。No. 5 については、過去 4 年間に大きな変化はないが、No. 9 の防波堤近傍においては防波堤の影響から -15.0 m 以浅が 2.0～3.0 m 浅くなっている。また -15.0 m 以深においても水深の変化が見られるが、この付近は工場からの排液により沈殿物が大量にあり、その層厚約 2.0 m で台風時等の大波により、沈殿物に移動が生じ、そのため深さに変化が生じたもので、砂地盤における変動は少ないものと考えられる。この断面図は汀線から -15.0 m までの勾配が 1/7、-15.0 m から -50 m までの底勾配は 1/3～1/4 と非常に急な勾配であることを示している。

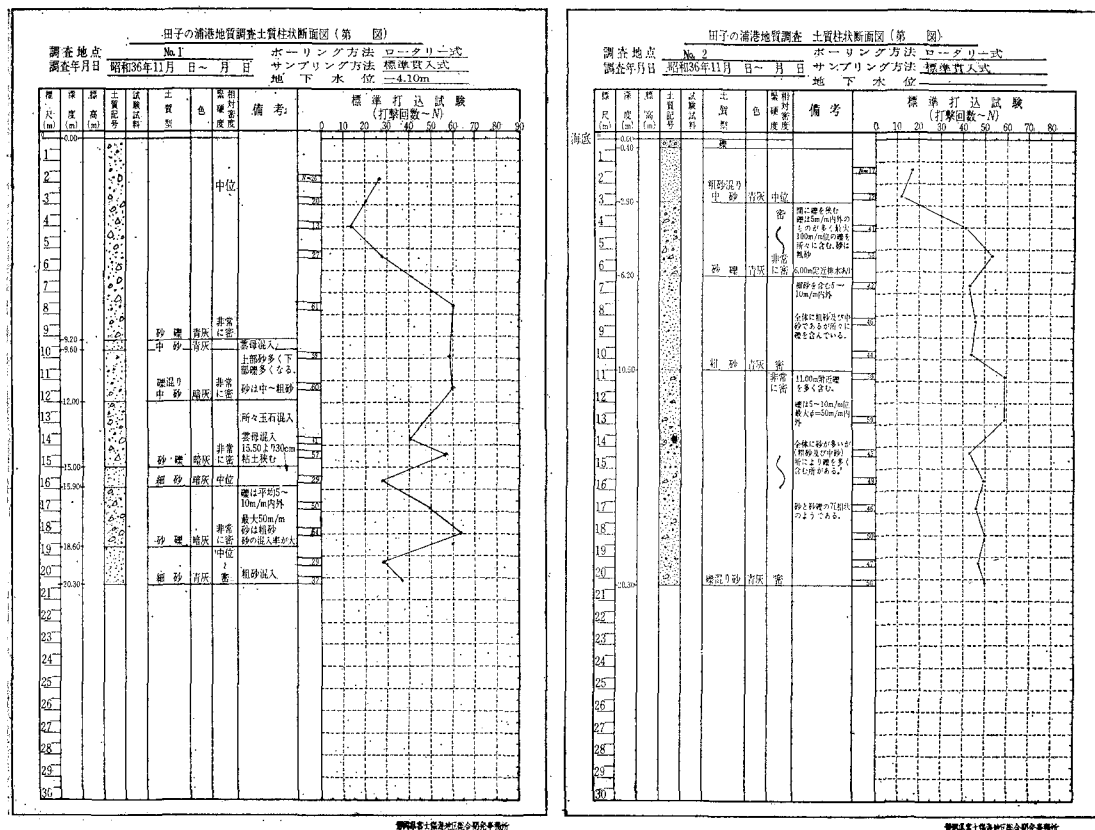
図-3 土質柱状図

柱状図は西防波堤における(平面図対比)ものであるが、①洗掘を受けていない海底地盤の相対密度は洗掘を受けたために粒子間げきを増し相対密度の減少を生じていることが予想される。そのために標準貫入値は原地盤のそれより低下している傾向があり、少なくとも砂質地盤ではそのことが比較的明瞭に表現されているのではなかろうか。②波浪による水の攪乱作用により砂礫ないし砂層に含まれる細粒土(シルト、粘土)は洗い流され、比較的清浄な堆積状態を示しているのではなかろうか。この2点について柱状図より推定すると、No.1 測点においては、①の考察結果で6.0m、②で9.6mが推定され、No.2 測点においては、①の考察結果で5.0m、②で6.2mが推定される。

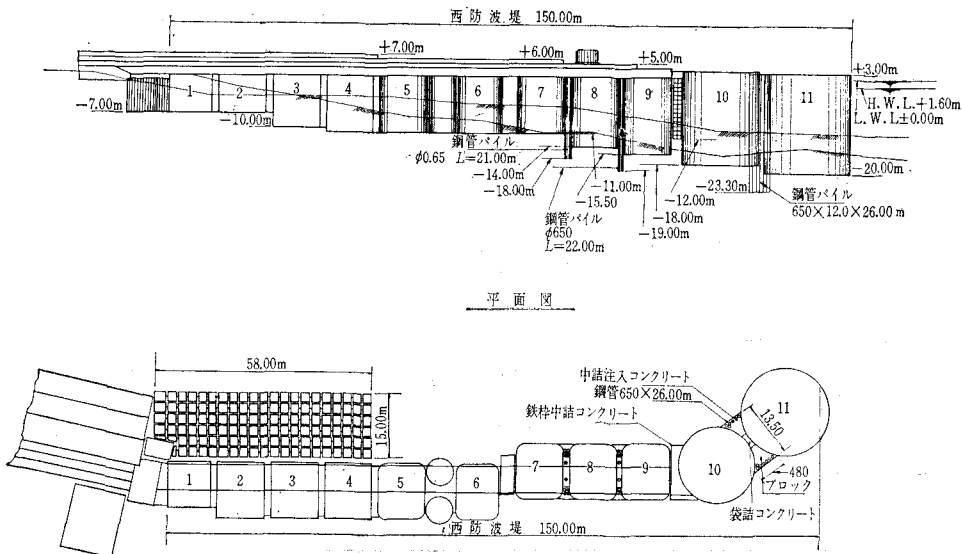
図-5 西防波堤平面図および断面図(縦断面図)

西防波堤は前述のごとき急傾斜な海底変動のいちじるしい荒海の海岸に構築される関係で空気ケーソン工法で大塊を海底面に沈設したものである。このケーソン沈下工事中伊勢湾台風に襲われたが、この時防波堤工事は第3号ケーソン(図-5 西防波堤縦断面図)は-10.0mまで沈設し終った状態であり、中詰コンクリートおよび底部コンクリートは打設前であった。台風前の第3号ケーソン前面水深は-3.4mであり、この状況で台風風の波浪を受けたのであるが、第3号ケーソンの変位は見られなかった。しかしながら第4号ケーソンの沈設にあたり-8.5m付近で、昭和33年7月台風アリスにより崩壊したテトラポッド防波堤の残留物が数個発見された。テトラポッドはその形状からまたコンクリート重量から推しても砂中深くは沈埋しにくいものであるが、その発掘さ

れた位置から -8.5 m すなわち海底から約 5 m 洗掘されたことが明らかであり、また第 3 号ケーソンの変位の無かったことから 6.5 m 以上の洗掘が無かったことも明白である。

被害の主なものは、④ 7 号ケーソン (図-5 西防波堤縦断面図) の西側が洗掘され堤体は西側が 1.5 m 沈下して海側へ傾斜した。これによると台風前の地盤線とくらべて堤体西側の土砂洗掘量は 6.5 m であった。⑤ 10 号ケーソンの海側 (南西) 前趾が 2.5 m 洗掘沈下し、海側へ傾いたものでその傾斜は 13° であった。⑥ 10 号ケーソンの取合継手部の 9 号ケーソン間および 11 号ケーソン間の西部が破壊した。

つぎに図-5 防波堤平面図によると 1 号から 6 号ケーソンまでの法線と 7 号から 10 号までの法線が約 5 m ずれているために添波、波力の収れんが生じ、7 号前面が他に比して特に深掘れが大であったことが推定される。つぎにこの 6 号と 7 号ケーソンの凹部に消波方塊として方塊が投入されていたが、この方塊はほとんど深部に流出した。10 号ケーソンについては平面的にも防波堤折曲部に当り当然深掘れが予想されたが、この洗掘過程はつぎの順序によるものと思われる。ある程度洗掘が進んだ時点でやや脆弱な 10 号間の継手部が破壊された。この部分の構造は図-7 の D-D 断面に示すごとく外海側半分をコンクリートブロック、中央を袋詰コンクリート、港内側をプレキャストコンクリートで固めたものであるが、下部は -13.0 m で根入は浅い。最初は中詰ブロック等の沈下ならびに破壊が生じ、10 号 11 号間の継手部が被災した。つぎに 10 号 9 号間の継手部の破壊

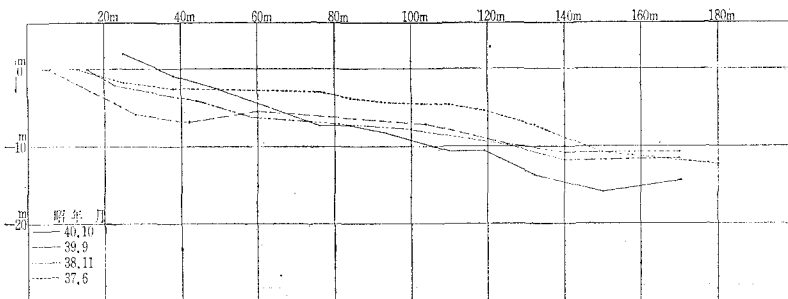
図-6 西 防 波 堤 添 深 浅 図

防波堤海側添の洗掘状況は台風中は破壊部分以外は予想できないが、台風通過直後については図-5 の西防波堤縦断面図および図-6 の防波堤添深浅図に示すごとくである。昭和 37 年建設当時の地盤線に比して 7 号ケーソンおよび 10 号ケーソンにおいては、約 6.0 m の地盤

この防波堤の被災原因はつぎの事項が考えられる。第 1 には台風 24 号の波が表-1 に示す他の台風の波に比して波高が高く、しかも周期が 14 秒で他の台風波周期 16~17 秒に比して短く、したがって波形勾配が急であったことが一つの原因であり (図-6 の防波堤添深浅図は昭和 37 年から現在までの防波堤添の海側深浅図の変化を図示したもので、昭和 40 年 9 月台風 24 号直後の深掘れが他といちじるしく異なっていることを示す)、図-2 の防波堤西側 No. 5, No. 9 の断面図に示すごとく、非常に急勾配であり、防波堤前面において砕波することでも ( $H/1/3=9.2\text{m}$ ) 十分考えられ、洗掘力と、もどり流れのために深部への落込みが特に大となったものと思われる。

なくなったために、波による流れがこの間から港内側へ通じ、10号ケーソン周辺を洗いさらに洗掘を助長したものと考えられる。台風の波が平常に戻った後の防波堤添深浅図(図-6)を見ると11号ケーソン前面は-14.5m、10号ケーソン前面は-16.0mで10号ケーソン前面が11号ケーソンと比較して1.5m洗掘が多くなっているのは以上の理由からであろうと思われる。しかも11号ケーソンは根入れが10号に比して2.0m深いので被災を免れたものと考えられる。

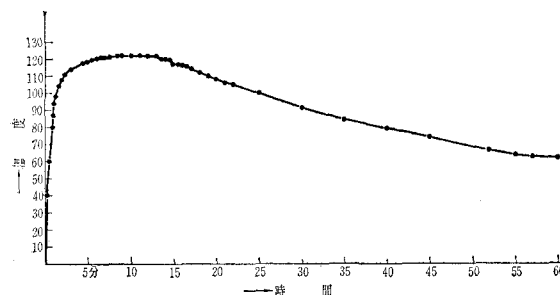
図-8 アスファルト マスチック水中で温度変化図

その結果、第1、第2の実験は不良、サンドマスチックが各石材間に行きわたる前に凝固している。第3、第4の実験は1層ごとに施工したため当然良好であったが、2層同時グラウトの第5の実験が特に良好であった。その理由は、第1、第2の実験で限られた鉄函の中にバケットから一度にマスチックを投下したため内部の水とマスチックの交換が滑かに行なわれず水が外へ流出できなかった。その点を考慮して第5の実験においては、バケット投下口を半開きにして徐々にマスチックの注入を実施したための成功と思われる。なお水中でのマスチックの温度変化は(水中遠隔温度計により測定した)、投入時クッカー車において 180°C、函内投入後函底部において7分後に 120°C になり、その後徐々に下降して 80°C になるのに 60 分を要している。日本舗道 K K のこの合材の水中実験によると 60°C~80°C で流水の先端が固結するという結果がでている。

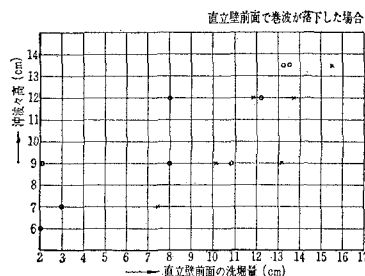
図-11 波高と壁前面の洗掘量の関係

図-11 は波高と壁前面の洗掘量の関係を示したものであるが、特に巻波の落下が直立壁前面に生じた場合を各勾配について図示したものである。これによると波高と同等かそれ以上の洗掘が生じている。表-5 は根固めブロックを壁前面に埋込んだものであるが、洗掘量大なる砕波の場合は根固めのない場合の洗掘量の約 5 割の洗掘を予想しなければならないようである。また重複波の場合洗掘量は当然少であるが根固め効果は現われていない
