# 防波堤周辺の洗掘および海岸の欠壊について

和田 善吉\*・西村 一男\*\*・榆井 康裕\*\*\*

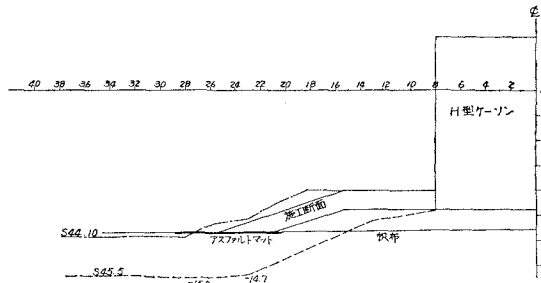
図一1 顕著な洗掘の事例

る。図一1(a)は新潟東港東防波堤基部より135.4mの箇所の港内側断面を示している。昭和41年12月12日朝鮮半島付近に発生し、新潟上空を通過した後、三陸沖で急激に発達して、14日9時中心気圧952mbを示した低気圧による最大有義波高5.69mの波に見舞われた直後、目視によって被災が確認されている。(a)図中破線は、それから一冬経過した42年3月の測量結果であるが、洗掘孔の最大水深は-4.8m(41年10月にくらべると4.3m洗掘されている)に達し、マウンドののり部が崩壊している。

図一1(b)は昭和45年1月末、いわゆる45年1月低気圧来襲その他、45年冬期の異常気象<sup>2)</sup>による新潟東港西防波堤の洗掘状況で、図に示す断面は折点より1152m地点(44年度施工の沖側端より24m)の港外側である。図に示すようにこの地点は設計水深-11.0mにおよんでおり、施工直後構造物調査の一環として行なった測量によれば、十分なマウンド断面を有しているが、施工後

一冬経過した45年5月の測量では、延長約200 mにわたってマウンドのり先が大きいところで3m 前後洗掘されており、マウンドは大きく崩れ、根固ブロックも移動している。

図-1(c)は金沢港西防波堤折点付近港外側の断面を示している。この堤体は41年度に施工を完了したが、42年冬期(42年12月~43年1月末まで)に波高4 mを再三にわたって越える風浪に見舞われ、前面の洗掘に加え被覆石重量の不足があいまって、著しいマウンドの崩壊をきたした<sup>3)</sup>。

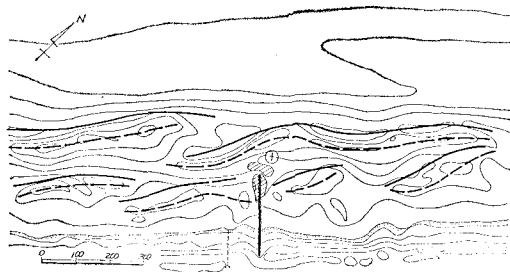
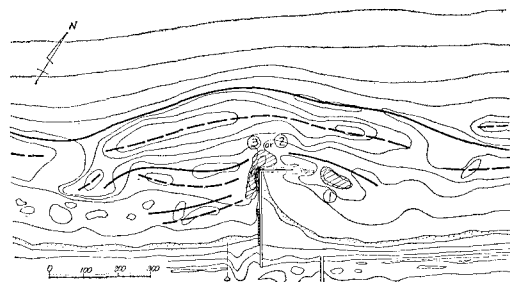
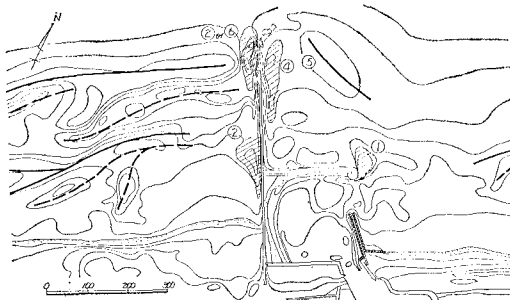
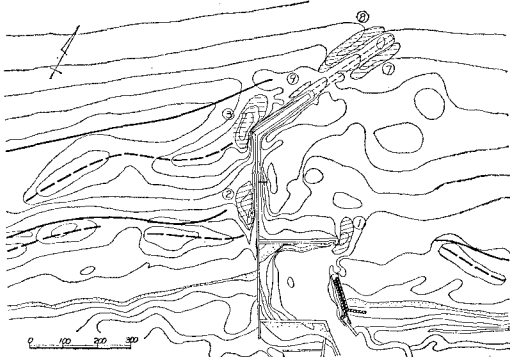
図-2 新潟東港の建設の進捗に伴う防波堤周辺の洗掘の変化

主として新潟東港、金沢港、鹿島港など現在建設中の港の施工過程と周辺の地形変化の状況を見て行くと、顕著な洗掘の発生箇所について共通したものを見出すことができる。これをその発生箇所と構造物との関連において分類すると表-1 のとおりであり、新潟東港西防波堤を例にそれを示すと図-2 のとおりである。表-1 の分類と図-2 の実例の対応は丸中の数字で示している。先行マウンド周辺の洗掘は、直部(汀線にはほぼ直角に延びた部分)においても曲部(直部から屈折し、泊地を覆う部分)においても見られるが、曲部においては港内側が一般に港外側より規模が大きく、とくに先行マウンドと堤体施工部の境界付近に起こる洗掘は大規模である。

行な波除堤の先端には、必ず固定された(位置の変動しない)洗掘孔が見られる。また、図-2 にも見られるように、堤体施工後の直部の洗掘の発生は、防波堤周辺の沿岸砂洲の消長と密接に関係している。すなわち、防波堤が延長されると漂砂の上手側の沿岸砂洲の防波堤に近い部分が徐々に沖側に張り出すが、防波堤がその砂洲を突破してさらに延長されると、防波堤と砂洲が交わる地点付近に顕著な洗掘が起こる。図-2 に示す新潟港の場合、直部港外側に見られる洗掘孔は、第一列目の砂洲との交点付近に、折部の洗掘孔は第二列目の砂洲との交点付近に相当し、洗掘孔は砂洲のトラフと連なっている。

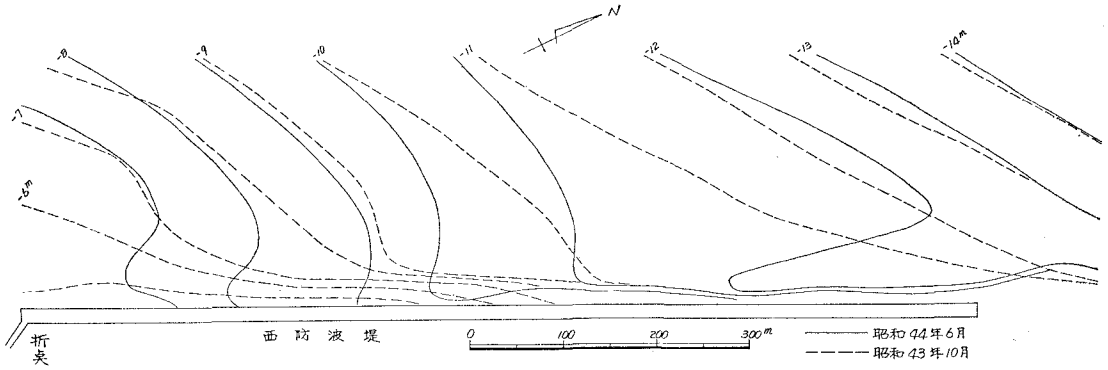
図-3 新潟東港西防波堤曲部近傍における海底変化

防波堤施工後、防波堤曲部の港外側に生ずる洗掘は周辺の水深が深くなるにもかかわらず、相当規模におよび過去の大きい災害もむしろこの部分に起こっている。深浅図に現われた結果によれば、曲部の洗掘は防波堤に沿った幅の狭い溝状に起こる場合と、図-3 に新潟港の例を示したように防波堤法線に鋭角に交わっていた防波堤

の近くの等深線が、直角に近い角度で交わるように変化した結果として起こる場合がある。後者の場合は、深浅図上に著しい洗掘孔は現われないが、洗掘規模はむしろ前者より大きく、昭和44年度冬期の新潟、金沢における大規模な洗掘災害は後者に属している。このような深浅図の傾向から判断すれば、曲部の洗掘については、防波堤によって反射され防波堤に沿って走る波に対して等深線が平行になろうとする過程が洗掘の重要な原因をなすものと思われる。

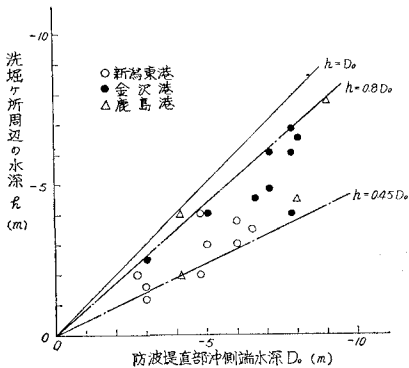
図-4 防波堤直部先端水深と局部洗掘箇所周辺水深

図-4は防波堤直部における顕著な洗掘の位置と防波堤頭部位置との関係を示すもので、縦軸は洗掘孔周囲の水深(洗掘されていない部分)、横軸は堤頭部の水深(防波堤が屈曲している場合は折点の水深)を示している。これによると、点は  $h=0.8\sim 0.45 D_0$  の範囲に分布していることがわかる。

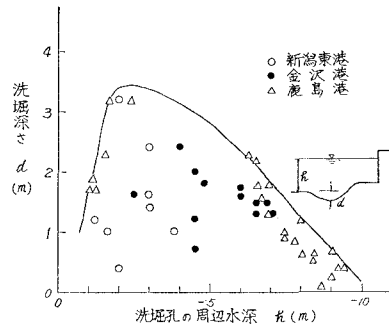
図-5 防波堤直部における洗掘深さと周辺水深の関係

図-5は直部港外側の洗掘深(洗掘孔の最大水深と洗掘孔周辺水深の差)と、洗掘孔周辺の水深との関係を示すものである。図中の鹿島港の資料は、港湾技術研究所、佐藤らの報告<sup>4)</sup>の一部を引用した。これによると洗掘深と水深の関係は佐藤らの報告結果とよい一致を示し、水深2~4m付近でもっとも洗掘が激しく、3.5m程度に

および、それ以浅では急激に、以深では徐々に洗掘規模が小さくなることを示している。

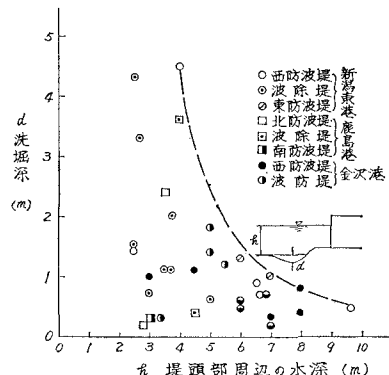
図-6 防波堤堤頭部における洗掘深と周辺水深の関係

図-6は防波堤堤頭部における水深と洗掘深の関係を示すものである。これによると直部の洗掘と同様に水深3m前後において洗掘はもっとも激しく、それ以浅、以深に向って洗掘規模は急激に減ずる傾向を示している。前述した佐藤らの報告によると堤頭部洗掘深は、沖波波高を越えないことが示されており、その結果とあわせ考えると堤頭部が水深2~4mにある場合には、沖波波高程度の洗掘が起こり得、水深がそれ以浅あるいは以深に

なると、洗掘深は沖波波高よりかなり小さいものと考えてよいであろう。

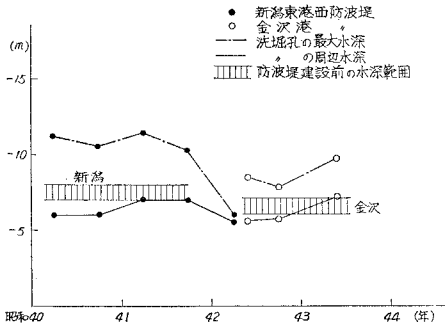
図-7 防波堤折部水深の時間変化(新潟東港, 金沢港の場合)

図-7 に新潟東港および金沢港の折部における洗掘孔の最大水深と周辺水深の時間変化を示した。新潟東港において昭和41年秋から42年春にかけて、洗掘水深が著しく減少したのは西防西側海岸へのしゅんせつ土砂の投棄の結果によるものである。これを見ると折部における洗掘は折部の施工直後に起こり、その後はその位置とともに、洗掘規模はほぼ一定で、定常的な状態に達することがわかる。新潟港と金沢港の洗掘の規模の差は海象特性の差とともに防波堤の屈曲の角度(新潟港が大きい)、屈曲点と沿岸砂洲の位置の関係(前述したように、折点が防波堤と沿岸砂洲の交点付近に来るほど、洗掘が著しい)によるものであろう。

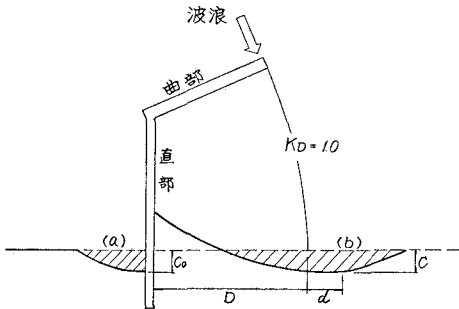
図—9 防波堤周辺における局所欠壊

深浅図の示すところによれば 図—9 に示すようなこのような局所的な欠壊発生箇所は、

- (a) 汀線は直角に沖に伸びる防波堤の元付で卓越する波に対して上手側（いわゆる漂砂の上手側）  
 (b) 卓越した波に対して防波堤のしゃへい域の境界付近（下手側の局所欠壊）

の汀線に生ずるのが一般的であり、いわゆる構造物による漂砂供給の遮断に起因するというよりも、波の局所的な集中あるいは局所的な流れの発生に起因する場合が多い。

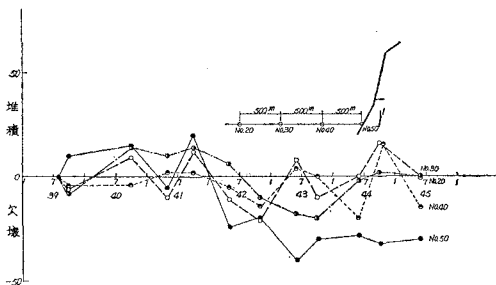
図—10 金沢港西防波堤元付の欠壊

図—10 は金沢港西防波堤港外側の 4 地点における汀線の出入りを示すものである。防波堤のきわの黒丸で示した No. 50 点については 40 年頃から夏期に堆積，冬期に欠壊をくり返しつつ年間 10 m 程度の速度で欠壊が進み，海岸護岸を作った 43 年夏以降は欠壊が止まっている。一方，防波堤から 500m, 1000m および 1500m 離れた No. 40, No. 30 および 20 の点では 39 年と 45 年をくらべてほとんど欠壊が見られず，また，防波堤から離れるにつれて汀線の出入りの幅も小さくなる傾向がある。

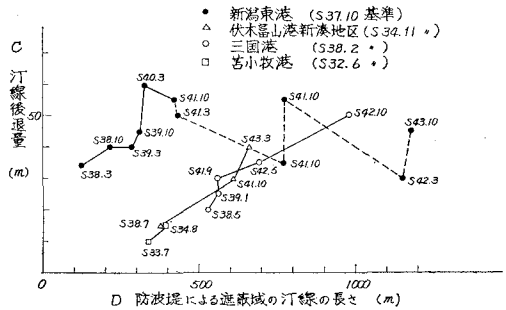
図—11 防波堤下手側における局所欠壊量と防波堤によるしゃへい海岸線の長さの関係

図—11 は各港における各時期の卓越した波（3 日に 1 度程度発生する波を取った）に対する回折図を描き，その回折係数が  $K_D=1.0$  以下となる部分の汀線の距離に対して，汀線の後退量（図—9 参照）をプロットしたものである。図中点線は主防波堤の下手に副防波堤が建設され始めた後の資料であることを示している。

この結果はしゃへい領域が広いほど（無ししゃへい区域との相対的静穏度が高いほど）欠壊量が大きくなることを示しており，新潟東港の例でも明らかなように，下手に副堤を設け，砂の下手への流出を防ぐと欠壊の進行が止ることがわかる。また実線で示された部分について見ると，欠壊量の絶対値については，新潟東港が著しく大きい， $D$  の増加に対する欠壊量の増加の比は各港ほぼ同様で， $D$  が 100m 増加すると欠壊量が 6~7m 増す傾向を示している。

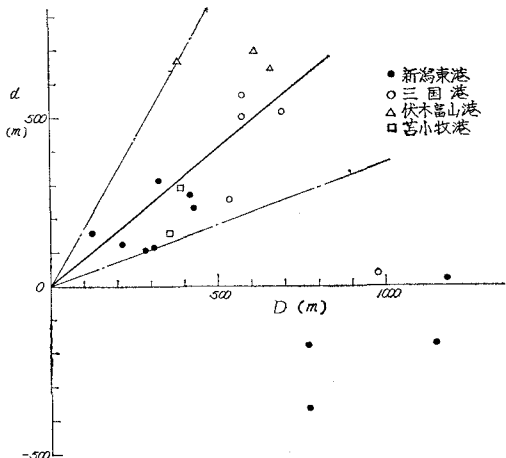
図—12 防波堤下手側における局所欠壊の位置

図—12 は欠壊のもっとも激しい位置が， $D$  の増加とともに防波堤から下手に移ることを示しており，図—11 と考え合えると， $D$  の増加に伴って，欠壊量  $C$  とともにその汀線方向への広がり（欠壊を受ける範囲）も徐々に大きくなるものと推定することができる。なお図中で  $d$  が

0 から負の値に分散している新潟東港の資料は、図—11 に示した点線の部分に相当し、下手に副堤を建設した後の結果である。
