# 日高静内海岸の海浜過程について

尾 崎 晃\*

北海道日高海岸の静内町、新冠町においては、昭和 47 年 8 月の 13 号台風に伴ううねりによって、8 月 6 日夜から 7 日朝までの間に直立擁壁式の海岸堤防が、延長数百米にわたって基礎洗掘をうけて倒壊し、13 戸の家屋が倒壊または損傷を受けた。これらの海岸はかつては自然のままの砂浜で、昭和 36 年秋に撮影の航空写真(写真-1)によれば、上記被災箇所を含む海岸一帯にはかなり広い砂浜の存在が認められる。これらの地区を含む海岸線の平面図を 図-1, 2 に示す。その後市街地の拡張に伴って海岸近くまで製材工場や住宅などが進出するようになり、昭和 36 年に海岸保全区域の告示を受け、昭和 37 年から海岸保全事業が開始されている。昭和 42 年までに海岸堤防が一応完成されたが、その後しばしば局部的な災害を受け、そのつど災害復旧事業による補修工事が行われてきた。上記の静内、新冠両町にまたがる海岸をその一部とする太平洋岸の日高海岸は、他の地区においても海岸侵食が激しい海岸であるということが以前から定説のようになっていたところである。

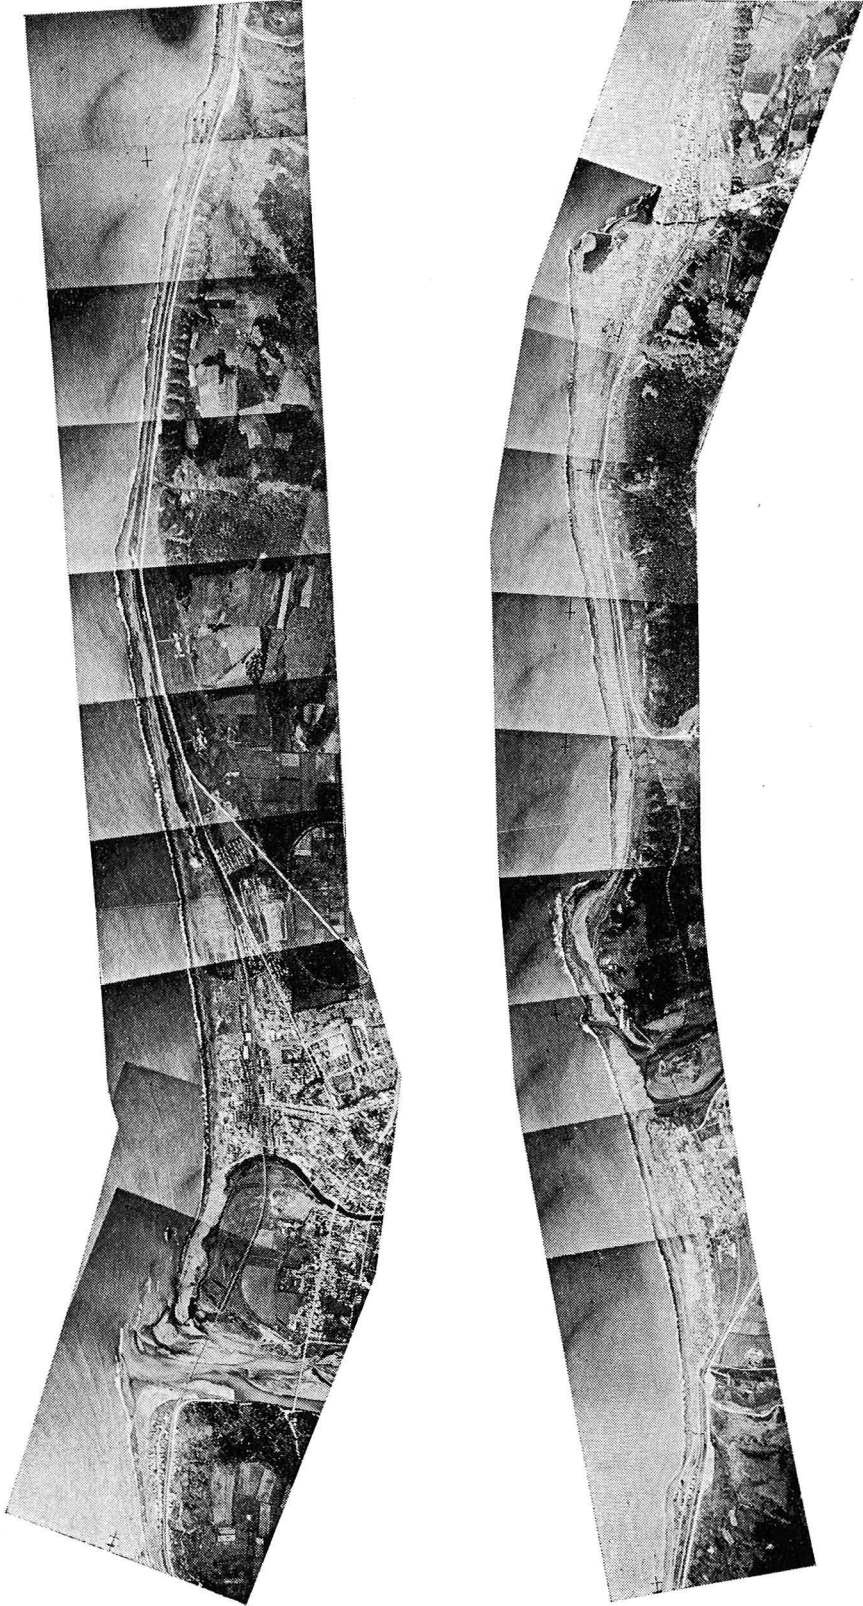
写真一1 日高管内および新冠海岸（昭和36年秋撮影）  
下の写真は上の右端に接続，下の右端に見られるのが当時の節婦漁港

また静内, 新冠両海岸への夏期の波の入射方向については写真-1に見られるように海岸線に対してほぼ  $30^\circ$  の入射角であり, それが図-6にモデルで示したような海浜地形の影響で屈折して汀線に到達する。写真-1の波向について屈折図を描くと, 静内海岸の場合には河口から測点2付近までは波向線間隔は広がり, また汀線の入射角も小さくなるが, 測点2より10測点の方へは屈折率が小さくなるため波向線間隔は沖とほとんど変わらず, かつ入射角が大となって汀線に対してはより一層斜めに入射する結果となる。同様の関係が新冠海岸についても成立つ。47年13号台風のときには, ちょうどそのようなところに直立式堤防があったため, 反射波とそい

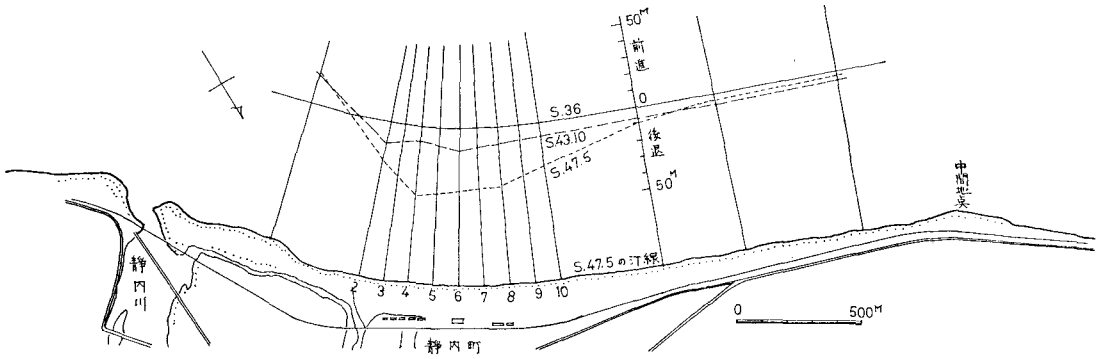
海浜過程を調べるにあたり、まず第 1 番に必要な資料は汀線の経年変化量である。定期的に測量が行われている海岸であれば問題はないことであるが、特定の限られた場所を除いてはほとんどそのような資料は存在しない。その場合にはもし航空写真があれば、精度という点に多少問題はあるがかなり有用な資料を提供してくれる。ここでは入手し得た昭和 36 年、43 年、47 年、48 年(新冠町のみ)の航空写真から、田中ら<sup>2)</sup>と同様の方法によって汀線の位置を読み取った。読み取りに当たっては田中ら<sup>2)</sup>が詳しく述べているように、a) カメラの軸が鉛直軸から傾いていることによる誤差、b) 潮位差による誤差、c) 大気の屈折と地球曲率の影響による誤差、d) レンズのひずみ、光学系の不正による誤差、f) 土地に起伏があることに伴う誤差、g) 波の打ち上げに伴う読取り誤差、が考慮されなくてはならない。結果としてデータの信頼限界は 20~30 m 程度と判断されたと述べられている。しかし静内、新冠両海岸の前記各年度における写真の判読作業を一応終り、図-1, 2 に示すように平面図上に汀線の前進、後退を記入してみると、かなり明瞭にこれらの海岸における汀線変化の特徴が現わされる。すなわち、汀線の後退量が最も大きいのは静内川河口と、静内、新冠の中間地点(岩礁)を両端とする緩弧のほぼ中央部であって、これらの両 head land に近づくにしたがって後退量が減少していること、および後退量が特に大きく現われている測点 3 から測点 8 の間に堤防の被災が集中していたことである。また全体としては汀線後退、すなわち侵食の傾向が見られるが、静内川河口に近

図-1 静内海岸の汀線変化 (昭和36年を基準とする)

い測点では汀線はわずかながら前進していたことなどである。なお、この海岸の場合、昭和42年、47年、48年の3回の深浅測量の際の平面図も参照したが、測量範囲が狭いので海岸全体について上記のような傾向をつかむことはできなかった。図-3にそれを示す。このような地形と対応して特徴ある変化を示す海岸の場合には写真判読の結果の精度はかなり信頼性が高いものと考えてよいであろう。

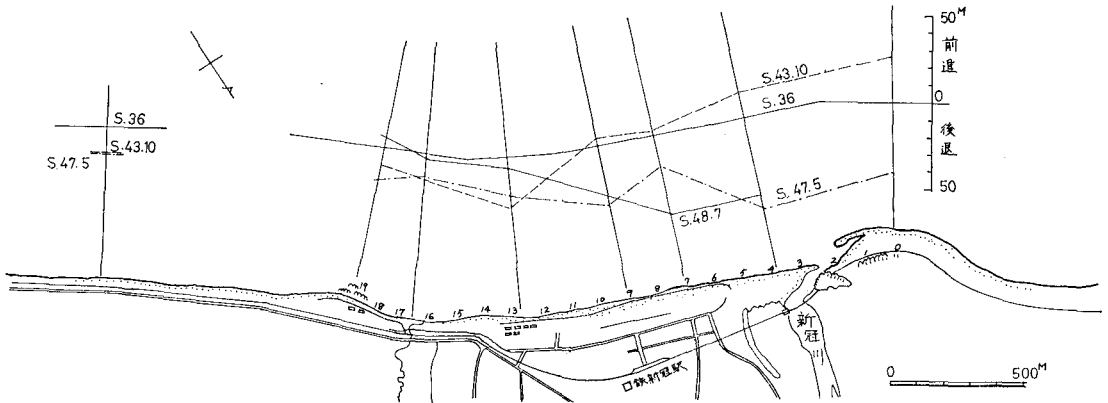
図-2 新冠海岸の汀線変化 (昭和36年を基準とする)

新冠海岸についても、昭和36年、43年、47年、48年の航空写真から同様にして汀線位置を求め、図-2に結果を記入した。ここでも20m程度の判読誤差を前提としても、一つのはっきりした変化の傾向が認められる。すなわち、新冠市街の東端の岩礁地点で汀線変化が収斂し、反対側の新冠川河口に向って振幅が増大しているこ

とである。新冠川河口は、静内川河口と同様にこの海岸への土砂供給源でもあり、また新冠川河口は右岸側に岬があって一つの head land となっている所である。図—2によれば、測点 19 (岩礁地点) から測点 13 までの間は汀線後退の傾向は見られるが、変化量は少ない。これに対しその西側すなわち測点 9 から測点 1 (新冠川河口) までの間は、昭和 43 年 10 月を除いては大幅に後退しており、誤差を考慮しても傾向的に後退の事実は明瞭である。特に測点 9 から 4 の間においては後退量が大き、堤防の被災も測点 11 から 7 付近までに集中的に発生している。一方、図—1 に記入してある中間地点から新冠の測点 19 までの区間では、多少後退しているようであるが、写真判読の上からは 10 数米程度であって、他の区間と比較すれば問題になる量ではないといえる。

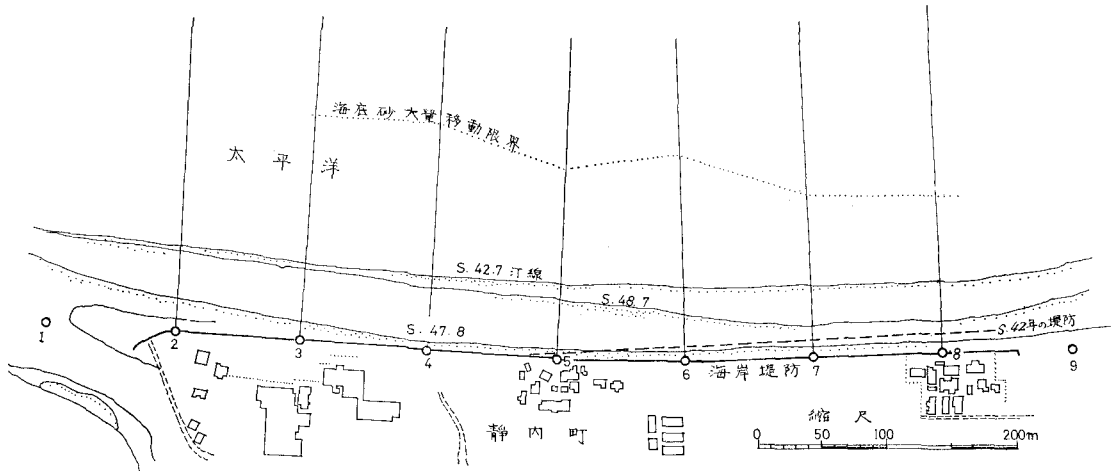
図-3 静内海岸の汀線変化 (自昭和42.7～至昭和48.7)

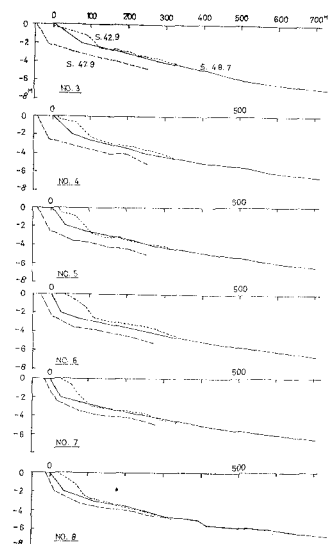
図—4 は静内海岸の海浜断面の経年変化を示すが紙面の関係上要点のみを抽出した。測点番号は図—1 と対応している。昭和 42 年および 47 年の資料と比較できる範囲は測点 2 から測点 9 までの 700 m の間だけであるが、これらについてみるのに、昭和 42 年とくらべると全般に汀線は後退していて、平面図の結果と一致するが、ただ昭和 47 年に大幅に後退していたのが、1 年後の昭和 48 年 7 月にはかなり回復している。昭和 47 年の測量は冒頭に述べた 13 号台風による被災直後であって、このときは異常に土砂が運び去られた状態にあった。しかしこれらはこの海岸のある範囲内から全くの圏外に流亡したものでなくて、一時他の場所に大量に移動したものが

図—4 静内海岸の海浜断面変化

再び戻ってきたのではないかという見方が成り立つ。さらに海浜断面形を全般的に観察しても、大幅な変形が生じているのは水深 -5.0 m より浅い部分で、これはおよそ距岸 500~600 m の位置である。

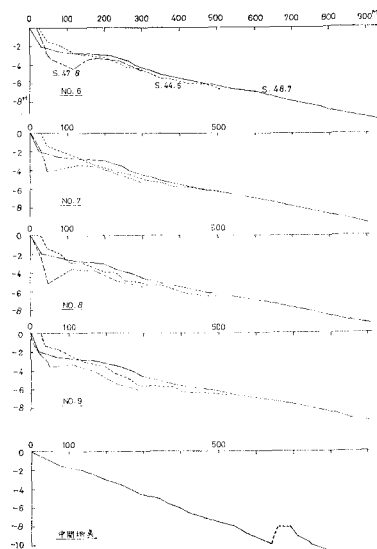
図—5 は新冠海岸の海浜断面経年変化を示すものである。ここでも昭和 47 年の 13 号台風被災直後の 1 回だけを除外しては、汀線は全般に後退の傾向がある点では平面図の結果と一致するが、流亡土砂量という面から見るとそれほど大幅な減少にはなっていないことがわかる。なお、測線番号は図—2 と対応するものである。

図—5 新冠海岸の海浜断面変化

川, 新冠川両川の河口付近および中間地点(岩礁)の海浜断面も併記してあるが, 静内川河口部では非常に緩勾配であるが, 他の2地点では汀線変化の激しいそれぞれの緩弧の中央部と比較してかなりの急勾配になっている。これを平面図で見ると, 水深 -10m 以上の深さの等深線はほぼ直線的に日高海岸線の平均的方向に平行しているが, それより浅い部分では図-6に略図で示すような形に等深線が湾入しており, 汀線に到達する波の変形に影響することが予想される。

深浅測量の資料が測量時期および回数で限られているため, 推論の域を出ないが, これらの決壊した汀線からの流出土砂は波の下手側の head land の方に移動し, 図-5において昭和44年と48年の海浜断面の差に見られるような形で外浜に堆積され, 冬期の波によって再び戻ってくる(静内海岸昭和48年7月の測量結果)というようなことが発生するのではなからうか。
