## 7920 台風による駿河湾沿岸の海岸災害について

豊島 修\*・斎藤 晃\*・小菅 晋\*\*・煙山 政夫\*\*\*

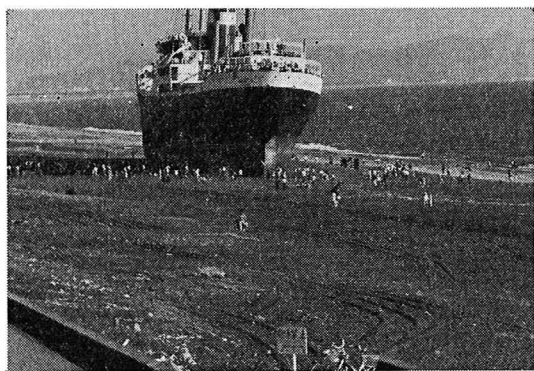
写真-1 吉原海岸における大型船の“うち上げ”

原の波高計の西方約4kmの吉原海岸には、今回の台風によって6000t級の貨物船がうちあげられた。この船は現場から20km南西の清水港外から流されて来たもので、うち上がった位置の標高はT.P.+5mであり、

船の吃水約 8 m を考慮すると、波高のほかに相当量の平均海面の上昇があったのではないかと推察される。

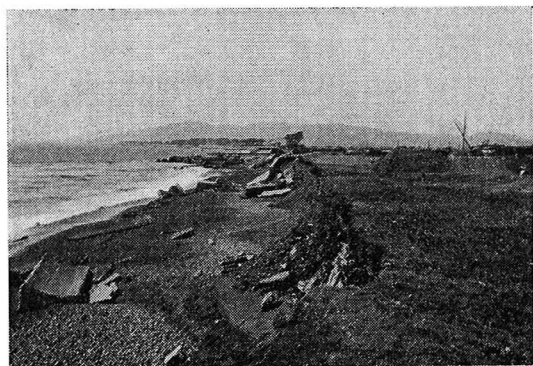
写真-2 高松海岸決壊 (昭和 52 年 3 月)

の高松地先の海岸において次第に前浜がせまくなり、小さな時化の際も波が直接護岸に衝突するようになり、3 月から 4 月にかけて数 100 m の護岸が決壊した。

高松海岸では、砂浜の高さが低くなり、時化の時には基礎工の天端が出るようになった所へ、うねり性の波高の割にはエネルギーの大きい波が、汀線が後退し前面海底が深くなって碎波点が近づいたために護岸のすぐ前で大きく碎波し、砕けた波が直接護岸のり面に激突するようになった。

基礎工の土かぶりが少なくなっていたために、基礎工周辺のわずかな隙間から、のり張りコンクリートの裏側の土砂が、大量の越波水による堤体内間隙水圧上昇の作用も手伝って、少しづつ吸い出されて空隙が生じたところへ、護岸のすぐ前で碎波した波がのり面に衝突し、支えを失ったのり張りコンクリートはバラバラにクラックが入って散乱し、護岸は急速に決壊していった。

いものではなく、護岸が決壊した後はそれ以上前浜が深く洗掘されるということもなく、波がおさまる頃には沖側からかなりの量の砂利・砂が運び込まれて、決壊現場はある程度埋めもどされた形となった。

高松地先の海岸護岸が決壊した過程を考えると、通常の侵食海岸の決壊過程とはやや趣を異にし、護岸の前面洗掘はそれ程著しいものではなく、うねり性の波の波力よりのり面が強く叩かれ、のり張り工が耐えきれずにクラックが入り、散乱決壊したものと考えられる。

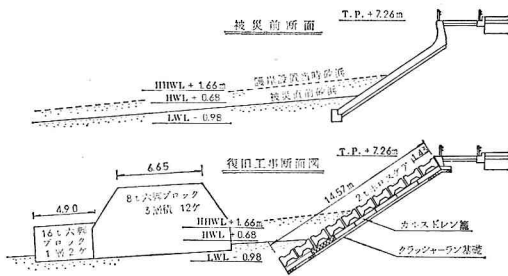
図—4 静岡海岸の被災前と復旧工事断面

高松海岸の護岸構造は、図-4 の上段に示すように、のり勾配 1 割 5 分、厚さ 50 cm のコンクリートのり張り工で、基礎の根入れは LWL までとなっていた。

このため、この対策としては、まず護岸の反射率をなるべく小さくするとともに護岸に直接強大な波力が衝突しないようにするために前面に異形ブロックの消波工を設置する。

次に、消波工をのり越えて侵入して来る波によって簡単にクラックが入るのを防ぐために、始めから適当な重量の異形コンクリートブロックを張り立て、ブロックの下には碎石、蛇籠を用いて土砂の流失に抵抗させる。

のり張り工がブロックであるので裏側に間隙水圧が生じないため基礎を水密にする必要はなく、前面洗掘は消波工によって防護するため L.W.L. 以深に特別の基礎工を設ける必要はない。

このような考え方にもとづき、豊島が提案した新しい復旧工法が図—4の下段に示してある。また写真—3は

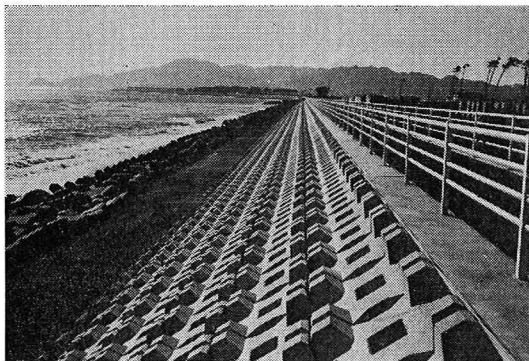
写真—3 高松海岸復旧後1年の状況(昭和53年8月)

復旧された高松海岸が、完成後1年を経過し、この間2~3回の高波の来襲を受けたが別段被害もなく、前面消波工との間に大量の砂利、砂が運び込まれて、ブロックが5段しか見えなくなった状況を示している。

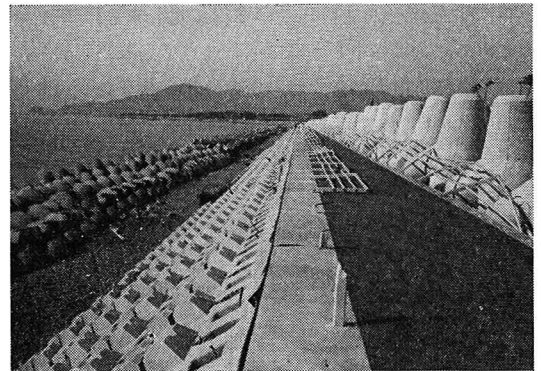
写真—4 高松海岸7920台風後(昭和54年10月)

久能地区の護岸が昭和54年3月頃から少しずつ決壊を始め、8月および10月(7920台風)に大きく被災したが高松海岸のブロック護岸は写真—4に見られるように、別段何の被害も生じなかった。しかし、一番上のブロックの孔部にも沢山の流木が突きささり、天端の自転車道のガードパイプは折れ曲がり一部は吹き飛ばされるなど7920台風の際の高波の威力がうかがわれる。なお、ガードパイプの折損状況や背後地の越波・洗掘状況および流木のうち上げ状況から見て、前面消波工の天端が高かった所は低かった所に比べて消波効果がかなり大きかったことが推察された。

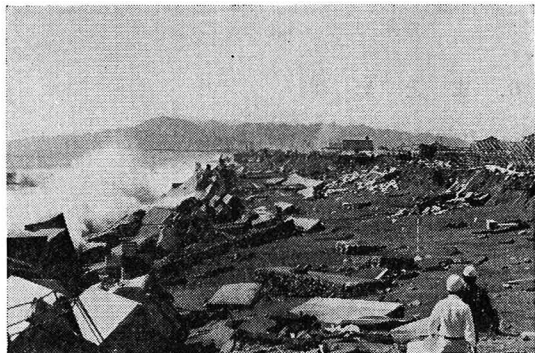
写真-5 久能海岸西平松被災現場 (10 月 20 日午前)

久能海岸における台風 20 号 (7920) の影響は 10 月 14 日から出始め、8 月の決壊箇所がさらに東へ拡がっていった。15 日には波高 5~7 m になり、決壊延長は 150 m に達した。16 日には決壊箇所は 200 m をこえ、18 日は 320 m になった。19 日には台風が静岡県北側を通過、正午から 14 時頃まで風雨が最も強く、護岸決壊箇所以外の区域でも越波が見られ久能街道上にはレキが散乱していた。10 月 20 日になって、被災区域総延長は 600 m 近くになっていることが判明した。

今回の久能地区の被災状況は、前に述べた高松海岸と非常によく似ていることが認められた。すなわち

- 1) 高松海岸と同様、波力によってコンクリートのり面がはげしく叩かれてクラックが入り決壊したこと。
- 2) 基礎工の洗掘はあまりはげしいものではないこと。
- 3) 越波した多量の海水が堤体内間隙水圧を上昇させ堤体土砂吸出し作用をたすけたと推測されること。
- 4) うねり性の波であったためか多量の砂利・砂が運びこまれたこと。

以上のことから、久能海岸の復旧にあたっては、

- 1) 同時に同様の波を受けつづけたと思われる高松海岸のブロック張り工法が、その前面の消波工の消波効果にも助けられて、ほとんど被害を受けなかったこと。

- 2) 多量の越波水が間隙水圧を上昇させるなどいろいろな形で護岸決壊に影響を与えたと推測されるので、表のり面は透水性効果が期待できるブロック張り工法が有利と判断されること。

- 3) 相当量の消波工によって、ブロック張り工法でかなりの波力にも十分対抗できそうであること。

といった点を検討した結果、高松海岸と同様の工法で復旧されることとなった。

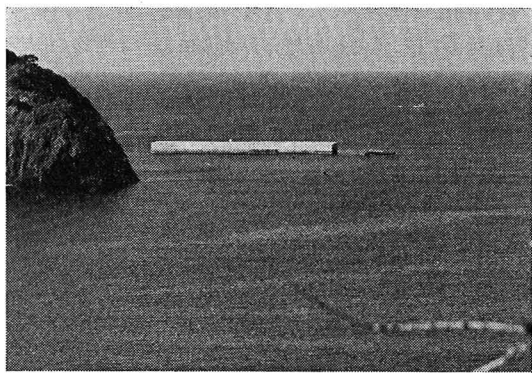
り、現在南防波堤が施行中であるが、7920 台風によって据付け済のケーソン 14 函の半分の 7 函が滑落し、マウンドののり先海底に散乱した。ケーソンの大きさは、上部工を含めて  $12.7H \times 17W \times 10L$ 、マウンドの沖側のり面 ( $-5m \sim -10m$ ) は 8 t のホロスケヤで被覆されていたが、そのかなりの部分が散乱した。写真-6 で

写真-6 妻良漁港南防波堤被災状況

は残った 7 函のケーソンの右端に 1 函だけ、滑動したケーソンの上部工がわずかに見えているが、他の 6 函は  $-5m$  の捨石マウンド上から滑落して海面下に没した。

写真に見える防波堤の法線方向は、左側が南で右側が  $N10^\circ W$  とほぼ南北方向である。6626 台風にくらべ、やや西寄りから駿河湾内に侵入して来たとと思われる今回の高波は、防波堤の左前方から斜めに入射して来て、右端のケーソンから順次被災させていったものと推測される。

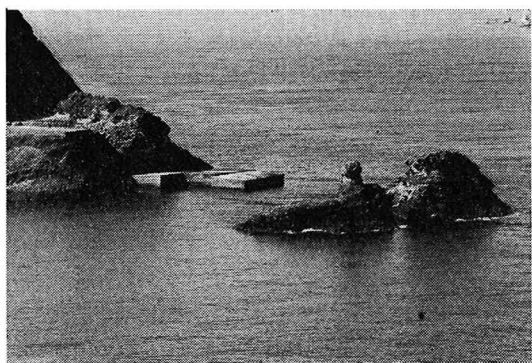
港口西側の岬先端と、70 m 離れた小島との間に設置してあった沖防波堤が被災した。防波堤は岬側の部分がケーソン 3 函の直立堤で、小島側の 40 m が 25 t テトラポッド堤であった。ケーソンの大きさは上部コンクリートを含めて  $9H \times 10W \times 17L$  である。

写真-7 雲見漁港沖防波堤被災状況

7920 台風の高波により、小島とケーソン堤との間に積み上げられていたテトラポッドと、ケーソンの前側に設置されていたテトラポッドのほとんどが港内側 (写真の手前側) に散乱した。またケーソンも据付直後に少し

移動はしていたが、今回の高波でさらに大きく移動した。

この防波堤の法線も南北方向であり、波は北側の小島に大きく激突したものと推定されるが、妻良港港も雲見漁港も、従来の実績から、南西方向からのこのような高波を予想していなかったのではないと思われる。

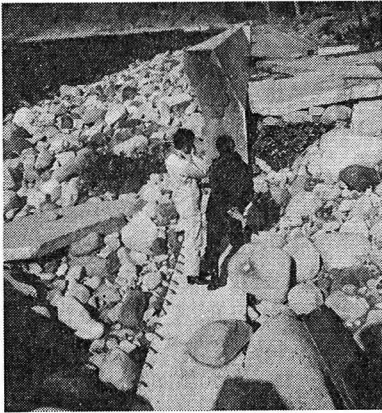
井田海岸ではかつてない大波が来襲し、海岸護岸(自然堤防砂丘の上にある)を越えた高波によって背後の田畑が冠水するという被害が生じるとともに、護岸の一部が 10 m にわたり海側に倒壊し、天端工も海側に流出した。

被災した護岸パラペットは基礎コンクリート部分との打継目から倒壊しているが、打継目のコンクリート表面は滑面状をなし、直径 15 mm の異形継鉄筋は写真に見られるように正面向きではなく、やや右前方(北側)方向に曲がっており、パラペットが海側のそれも北側に向かって転倒したことを示している。

写真-8 井田海岸護岸被災状況

写真で見られるように前面も堤体内も巨礫で構成されており、基礎洗掘は認められず、波力のみによってパラペットが転倒したものと推察される。

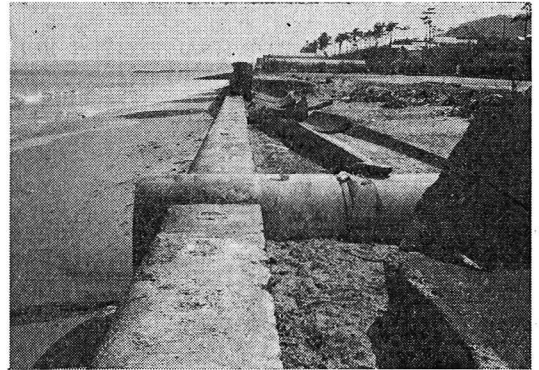
直径 135 cm のヒューム管を使用した樋管をはさんで延長 70 m にわたりパラペットが陸側に転倒し、両端の部分も約 10 m にわたりパラペットがずれている。コンクリートの継手部にはホゾ継ぎのあとが見られるが、継手面は滑面状をなしている。背後の地盤はやや洗掘された形跡が認められるが大した量ではなく、吸い出しが生じたという程のことではない。前面の前浜、基礎とも洗掘の形跡もほとんど見られない。単純に高波の波圧のみによって継手部の弱かったパラペット部分が転倒したものと推定される。

写真-9 須々木海岸護岸被災状況
