## 摺ヶ浜の砂流失に関する現地観測

佐藤 道郎\*・ 鋦賀 一博\*\*・ 口ノ町 誠\*\*\*  
福島 博文\*\*\*\*・ 森 芸\*\*\*\*\*

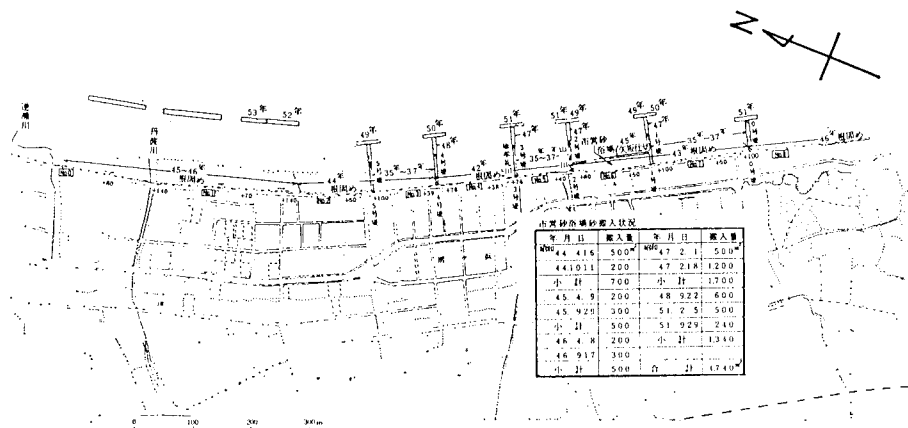
図-2 摺ヶ浜の海岸保全

砂浜をかなり流失させ、鉄筋の日覆いをもち東洋一を誇っていた市の砂浴場も破壊された<sup>1)</sup>。その後昭和 30 年代前半にかけて指宿海岸一帯に海岸護岸が築かれたが、砂浴場付近の砂流失は止まず昭和 35~37 年に摺ヶ浜地

区に 100~140 m の間隔で長さ 50 m の突堤が 6 本築かれた。それでも十分でなく 40 年代中頃から突堤を延長し、市営砂浴場前面に砂流失防止の矢板仕切をし、さらに異型ブロックによる根固めや T 型突堤にするなどの種々の保全工が施工されるとともに、市営砂浴場へは 44 年より砂の搬入によって維持をはかるなど保全のための努力が続けられてきた。そして現在施工中の離岸堤を加えると海岸侵食対策工法の主なものが一通り試みられたと言ってよいであろう。その結果“澄みきった南国の空気と光を浴びて寝ながらにして白砂青松の田良・知林、そして錦江の波をへだてて大隅の連山を望む風光を満喫できる”<sup>1)</sup>砂浴も今やコンクリートの壁と異型ブロックに囲まれてせざるを得なくなった。

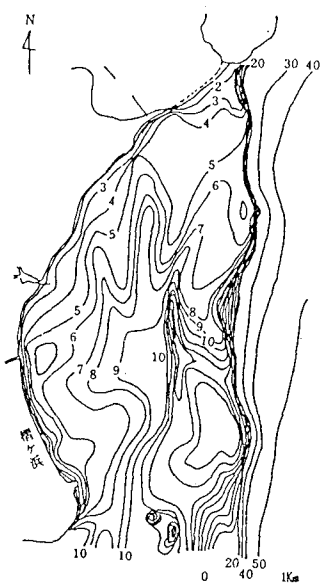
図-3 指宿海岸の海底地形(昭和47年, 早坂・他による)

指宿海岸の海底地形と底質の粒度特性が早坂ら<sup>2)</sup>によって調べられている(図-3)。それによれば知林島から南へほぼ直線状に延びる急斜面を境にして、東側は水深 40~50 m 以深の緩斜面が鹿児島湾口部の中央に向かって広がり、急斜面の西側は 20 m 以浅のほぼ平坦な地形が発達している。底質について南端の大山崎沖合海域で粒径が大きく北に向かって小さくなるような分布をしている。また昭和 52 年には県によって海岸域の底質調査が行われているが、その結果によれば沖合約 1 km の範囲では中央粒径が 0.15~0.99 mm の間で、摺ヶ浜前面では粒径は小さくなっている。このような資料をもとに海底を想像すると

摺ヶ浜前面の海底が 1 mm もない砂で覆われているように思いこんでしまうが、昭和 53 年 11 月の波浪観測の際に潜って見た海底の様子は全く異ったもので、突堤先端より沖では人の頭の大きさ以上の巨礫が多く、その間に小礫や砂があるという状況であった。

早坂らは昭和47年に行った測深結果に基づく海底地形と昭和13年測量の海図に基づいて34年間の地形変化を調べ、指宿海岸のほとんど全域で侵食が進んでおり、汀線の後退が単に海岸部だけの現象ではなく、図-3に示された海域全体にわたる大規模な変化の傾向の一端としてとらえるべきとしている<sup>2)</sup>。一方、昭和22年, 40年, 47年に撮影された航空写真から指宿海岸の汀線変化が調べられており、それによれば昭和22年から47年までの25年間に逆瀬川より北側で汀線は前進、南側で後退となっている。さらに昭和45年, 47年, 49年, 51年の各3月の深浅測量結果に基づいて調べられた等深線変化によっても橋牟礼川より北側で堆積、南で侵食の傾向を示すことが指摘されている<sup>3)</sup>。これらの結果を考慮すると指宿海岸の侵食は海域全域での傾向であるにせよ、汀線の後退として現われており問題なのは摺ヶ浜の砂浴場を中心とした局所的なものであると考えられる。

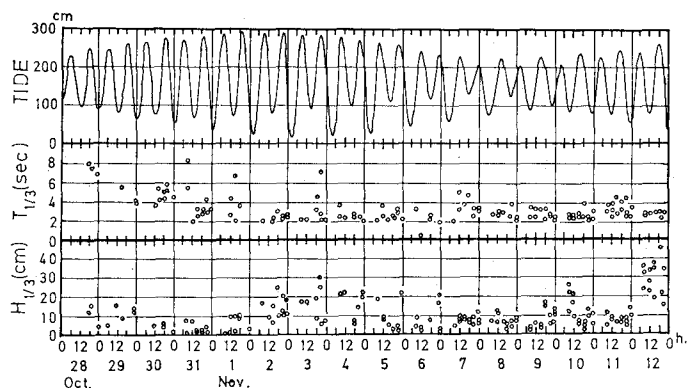
図-4 波浪観測結果

著者らも昭和53年11月前半の16日程容量式波高計による波浪測定を行ったが、8割は  $H_{1/3} \leq 0.2$  mであっ

た。また、周期は2.0~4.0が8割程であった(図-4)。

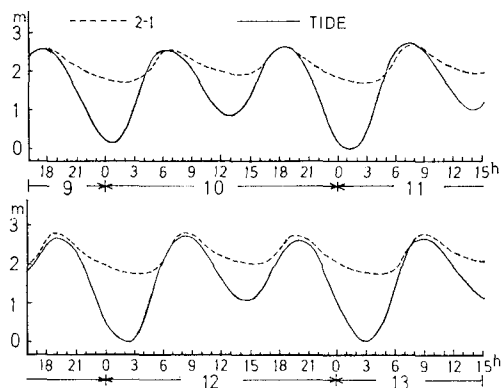
図-7 水位の観測例 (破線: 測点 2-1, 実線: 潮位)

図-7 に 1 例を示すような地下水位の時系列が 19ヶ所の測点について得られた。この一例からも干潮時には地下水面と海面の間にかんりの水位差が生じることが分る。なお, 水位は最干潮時の平均水位を基準にして表してある。水位差の大きい干潮時の地下水位の分布を図-8 に示した。砂浜の地下水位は観測区間の両側にある 1 号堤および 2 号堤寄りの部分で高くなっており, 中央部への流れが推定される。これは矢板仕切中央付近に水抜孔があることによるものと思われる。砂浜の平均地下水位についても突堤の間の至るところで平均的に海面より高くなっていることがわかった。両突堤の内側と外側を対比するために両突堤の外側に各 1 本ずつ水位計を設置したが, 1 号堤の外側に設置したものはホテルからの排

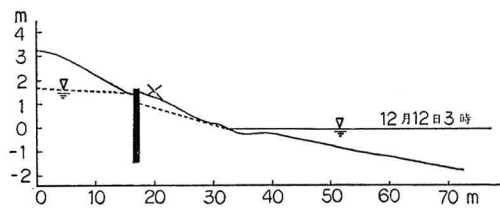
図—9 測線2における地下水面

水の影響で測定不能になった。2号堤の外側の水位計によるとその平均水位は観測区域中央部の平均水位程度となっていた。これは温泉によるものか山王川 の存在によるものか明らかでない。図—9 には測線2の断面での干潮の地下水面を示した。矢板仕切の存在によって仕切内では地下水位の変動が抑制されているため仕切の海側より平均的に高くなっている。

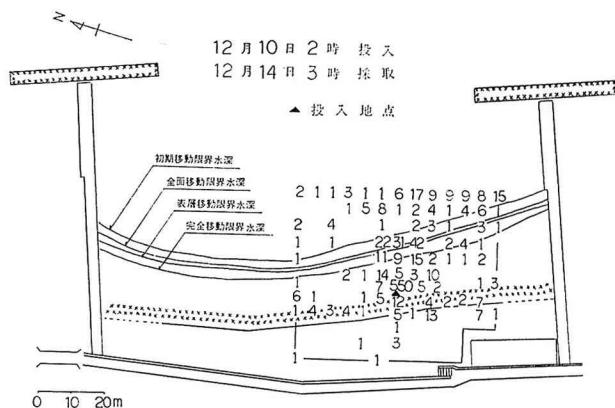
図一10 螢光砂の移動状況

砂の移動状況を見るために螢光砂を矢板仕切の内側と外側に置いたが、内側に置いた分は砂浴のため掘り返されたりして人為的に散乱させられたため、外側のものについて投入後4日目に採取した結果を図-10に示した。この期間中は前述のようにほとんど波がないと言ってよいような状況であったにもかかわらず螢光砂は砂の移動限界水深を越えて流され散っていた。矢板仕切の海側の砂は写真-1に示すように矢板排水孔から流出する温水に流されている部分があったが、さらに最干潮時には前浜斜面上に滲出した地下水が前浜の砂を流し多くの条痕を形成していた(写真-2,3)。このようにして海側に流された砂が移動限界水深を越えたところへどうして流さ

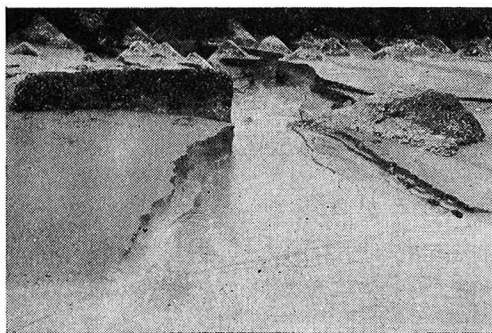
写真—1 矢板仕切排水孔より流出する温泉で砂が流される

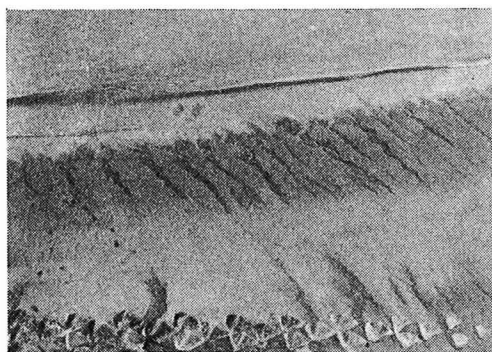
写真-2 砂浜表面より温泉が滲出して砂を流してできた条痕

以上のような結果から、摺ヶ浜の砂流失の原因の一つとして砂浴場付近で地下水位が高くなっており干潮時にはかなり地下水位の勾配が生じ、その結果浸透水圧によってパイピングやボイリングと類似の現象として砂が流されたり流されやすい条件下にあることが考えられた。

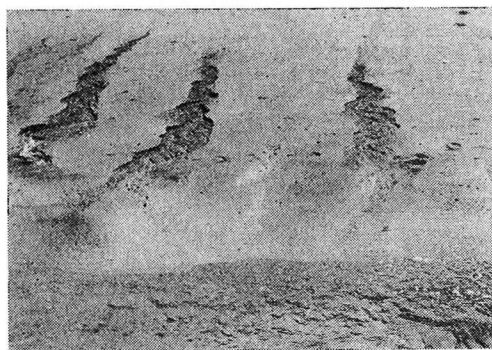
写真—3 写真—2 の条痕を近くからとったもの
