# 外洋に面した漁港における荒天時避泊状況と種々の問題点

榎木 亨\*・久保 雅義\*\*・青木 伸一\*\*\*

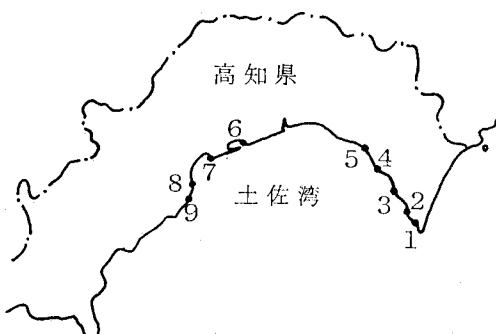
図-1 現地調査を実施した 9 港

新村港（図-1 参照）では台風時、港内の水位が満潮位から 2~3 m も上昇し、港内は極めて激しい泡立を生じる。そしてこの港内潮位の上昇は数分の周期をもって繰り返されることが報告された。このような水位上昇は、その程度の差はあるが、他の多くの港でも問題となっている。

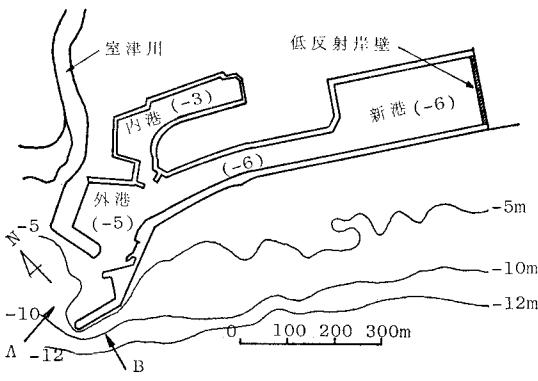
図-2 室津港平面図

図-2 に室津港の平面図を示す。室津港は外港・内港・新港の3つの水域に区分され、新港と外港は約350mの水路でつながっている。また波の入射方向は、本港が室戸岬の先端部に位置することにより図のA、B 2方向となっている。新港建設以前は、流れ・渦による被害は津波が来襲した時を除いてなかったが、新港建設以後極端に潮の出入が激しくなり、干満時を問わず、特に内港と外港を通じる水路で流れが速くなつて渦が巻くようになったという。また新港に通じる水路でもうねりが伝播して、新港内の係留船が転覆する事故が発生している。これに対して水路口に突堤を設けたり、低反射岸壁を設けたりして種々対策が行なわれているが、その対策工はあまり成果が上がっていないようである。このように新港建設以後港の状況が悪化した原因としては、新港建設

により港の固有周期が変化したこと、あるいは新港建設時に岩場を削って建設された防波堤によって B の波がさえぎられ、これまで岩場で碎波して A の波を減衰させていた効果がなくなったこと等が考えられる。

この流れと渦による被害は先に挙げた各港でも最も大きい被害の1つであるが、この事実から新港建設に当たっては港の固有周期の変化の推定、水路内流況に関する連絡水路の形状の検討などの必要性が強調される。

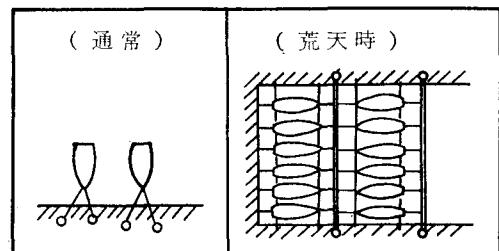
図-6 係留方法の比較

がわかる。したがってこのような避難港には多くの船が係留されることになる。荒天時の係留方法としては、図-6 に示すように両岸壁間に大口径のロープ(命綱)を張り、それにそれぞれ係留するとともに船相互をも連結している場合が多く、必然的に船相互の間隔は小さくなり、ほとんど接触した状態で係留している。

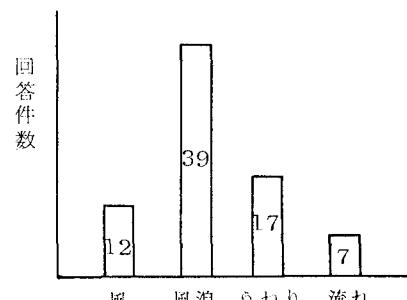
図-8 被害の発生要因

次にこれまで述べてきたような被害の発生要因として漁業者がどのようなものを挙げているかを示したのが図-8 である。この被害発生原因は極めて地域性の高いものであるので、高知における資料として参考にすべき

であろうが、これによると荒天時には風浪およびうねりが最も大きな被害をもたらしていることが確認できる。また2-(2)で述べたような『流れ』を挙げている港も比較的多い。これは瀬戸内海の大港湾における荷役不能時の原因として第1位に風があがられているのとは非常に異なった結果を示している。この他アンケート調査によると、異常波浪時において漁船の陸揚げがほとんど見い出されていないが、この理由として用地の狭少さを指摘している港が多くいた。しかしながら各港の平面図を参照すると、陸揚げ用の斜路がすべて鉛直岸壁に変わっている、その他の陸揚げ設備の不十分さも指摘されている。この港内的一部斜路の設置は港内反射波の低減に極めて有意なものと考えられ、単に平常時の便宜さのみで鉛直岸壁に変えてしまうことについて非常に疑問を抱く。

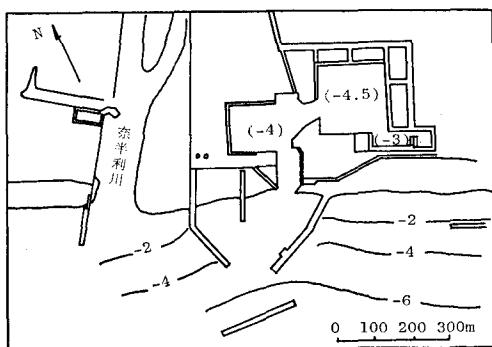
図-9 奈半利港平面図（村山らによる）<sup>4)</sup>

しかしながら、今回訪ねた港のうち奈半利港（図-1参照）は、被害の多く出ている加領郷港、安芸港などと位置的にはさほど変わらないにもかかわらずほとんど避泊には問題のない良好な港であった。奈半利港の平面図を図-9に示す。当港は港の入口に自然海浜を含んだ広い消波域があり、舟だまりは奥まったところにある。この入口の自然海浜の存在は極めて注目すべき事実であり、先に述べた港内での波消し浜（斜路）の設置とともに今後の漁港改修計画において参考にすべき点と考え

る。その反面被害の多く出ている港では、外海の波が十分消波されないまま港内に侵入し、この波が入り込んだ狭い港内で反復反射を繰り返し反射波災害が著しい。
