# 被災事例から見た海岸堤防・護岸に関する一考察

大河原 満\*・橋本 宏\*\*・斉藤雄三郎\*\*\*

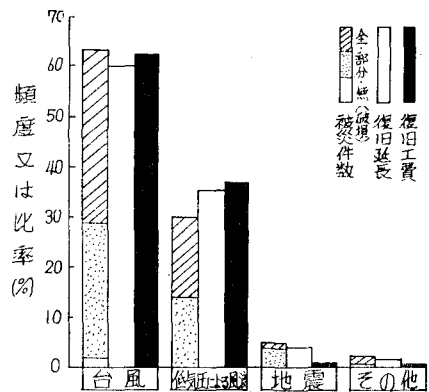
図-1 外力要因別被災頻度分布

外力要因別被災件数、復旧延長および復旧工費を図-1に示す。台風による被災が最も多く、次に低気圧とな

っており、この2要因による被災件数が全体の90%以上を占めている。地震による被災は、53年の宮城県沖地震による14件と39年および43年の各1件、計16件であるが、昭和50年度以前の被災資料が十分でなく参考にとどめる。また、その他の7件は、大雨による堤体中の土砂流出および堤体背後の崖等の崩壊に伴う被災である。

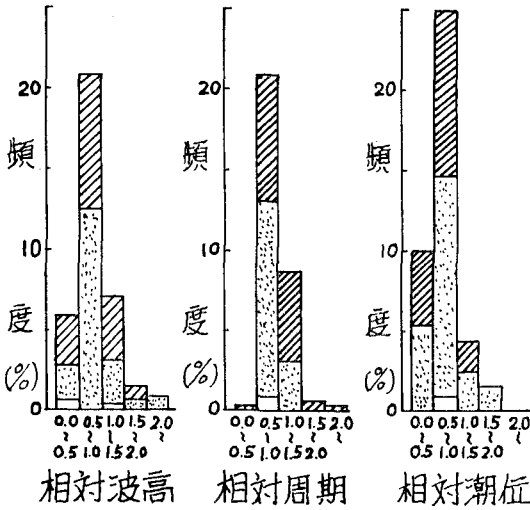
図-2 外力規模別被災頻度分布

図-2は波高、周期および潮位について、被災時外力と設計外力との比をとり、さらにランク分けを行い頻度分布を表わしたものである。なお、設計潮位としては既往最大潮位を代用したものが多く、波高、周期、潮位のいずれについても設計値より小さい外力条件下での被災が圧倒的に多いことがわかる。

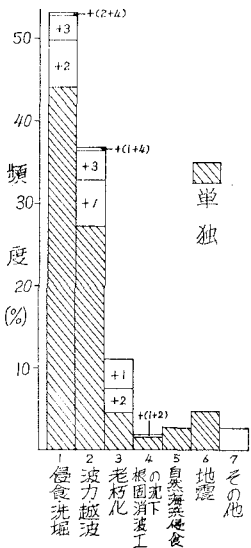
図-3 被災形態別頻度分布

被災形態別の被災頻度を図-3に示す。侵食、洗掘、吸出し(空洞化)による被災頻度が最も多く、次いで波力・越波、老朽化の順となっており、この三形態が全体のほとんどを占めている。

また、老朽化による被災の場合、大半が侵食、洗掘、吸出しおよび波力・越波による被災と重複している。

根固、消波工の沈下による堤体破壊の被災は6件と少ないが、これは資料判読上被災前に根固、消波工等の前面施設が沈下していた場合に限定したため、実際にはその件数はより多いものと考えられる。ちなみに、堤体の被災後、根固、消波工等が沈下していた件数は44件であった。

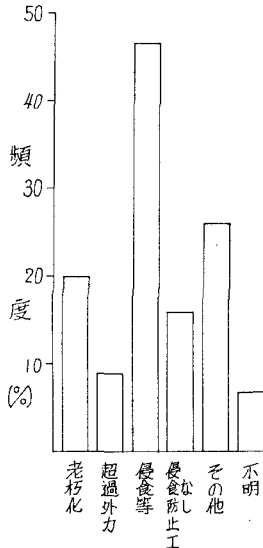
図-4 被災原因別頻度分布

被災原因別分布は、図-4 のようになる。最も多いの

は、侵食により海浜断面等が設計時の条件等より変化した場合であり、近年における傾向が明確に示されている。

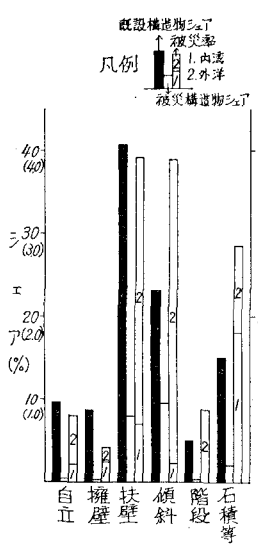
図-5 型式別被災率

型式別の既設および被災延長のシェアと被災率を図-5に示す。既設の堤防等では扶壁式が40%と圧倒的に多く、次いで傾斜式、石積・ブロック積式の順となっている。

被災率についても同じ順位となっている。扶壁式、傾斜式の被災率が石積・ブロック積式より大きいのは、被災率を延長比としたためであり、これを件数比で表現すると逆転する。よって、扶壁式等コンクリート被覆型の堤防等は1件当たりの被災延長が大きいことがわかる。

さらに、被災率を内湾、外洋別に見ると、扶壁式、傾斜式は外洋での被災が多いのに対し、石積・ブロック積式は内湾での被災が目立っている。これは、扶壁式、傾斜式が波浪の大きな外洋性の海岸に多く設置され、厳しい外力条件で被災するが、堤体強度の小さい石積式等は内湾に多く残っており、比較的弱い波浪で被災していることを示しているものと考えられる。

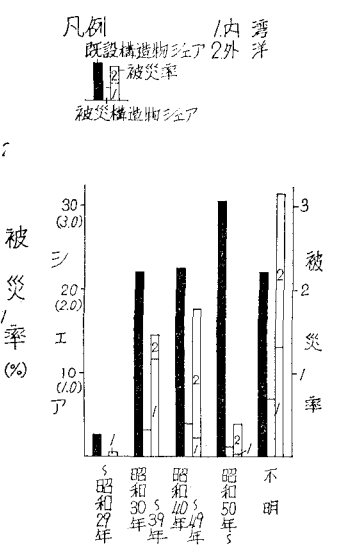
図-6 完成年別被災率

図-6において、完成年不明の既設延長シェアが約20%を占めているが、その被災率が最も高いことから、ほとんどが昭和29年以前のものと推定される。

昭和40年代に設置されたものの被災率が30年代に

比し大きいのは、40年代に入り外洋性の海岸における海岸事業が盛んになったことによる影響と推測される。

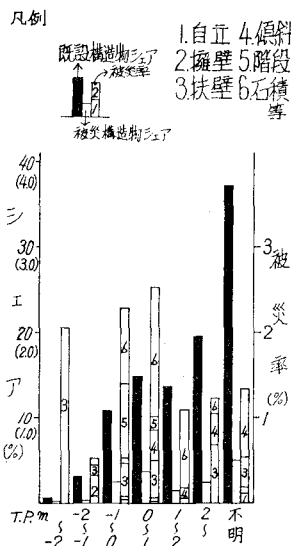
图—7 前面地盘高別被災率

図-7によると、不明を除けば前面地盤高が T.P. - 1 m 以上の箇所に堤防等の大半が設置されている。一方、被災率について見ると、前面地盤高が T.P. - 1~1 m の範囲で最も大きく、また、包括的には、前面地盤高 T.P. 1 m 以下で被災率が高いことが注目される。

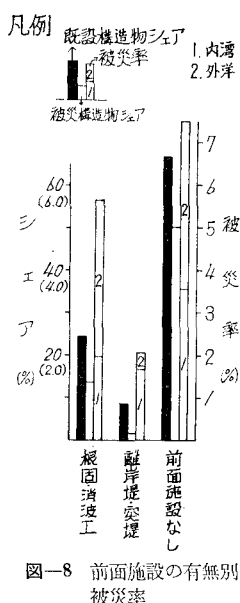
図—8 前面施設の有無別被災率

図—8 に前面施設の有無別の既設および被災件数のシェアと被災率を示す。堤防等の約 70% は前面施設の無い状況である。

被災率は前面施設無しの方が高く、前面施設としては離岸堤、突堤のほうが優っており、特に外洋性の海岸において根固、消波工との差が明確に出ている。

3) 消波工等前面施設が無い場合の被災率は比較的高く、しかも、全壊の例が多い。特に、外洋性の海岸においては、離岸堤等の消波施設を設置することが望ましい。

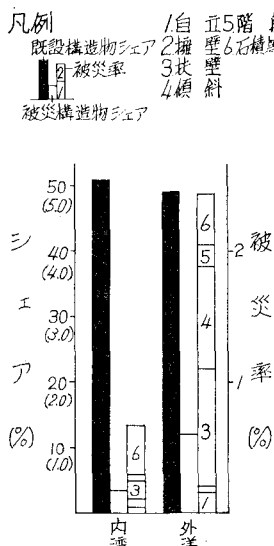
圖一9 海岸位置別被災率

図—9 に示すごとく、既設堤防等の内湾、外洋別延長はほぼ同程度であるが、被災率は外洋のほうが圧倒的に高い。

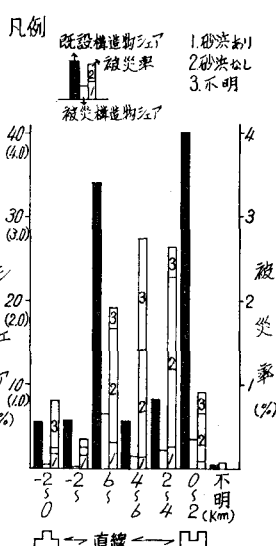
圖—10 曲率半徑別被災率

海岸線を円弧とみなし、その曲率半径による被災率等を求め、図-10 に示した。曲率半径の大きい海岸、すなわち、一樣な海岸ほど被災率が高く、逆に出入りの著しい海岸ほど低い傾向が明確である。

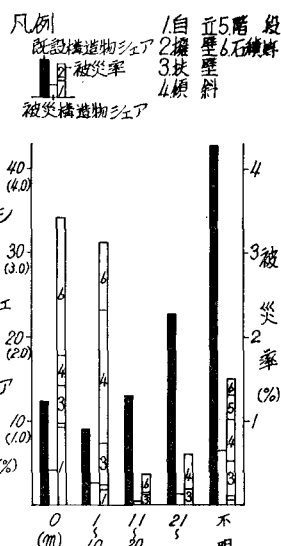
图一11 砂浜幅別被災率

図-11 は、10m 以上の砂浜を有する海岸での被災率がきわめて低いことを示している。これは、砂浜が来襲波のエネルギーを減衰させる機能を有するためと考えられ、砂浜の保全、育成が、海岸保全上重要であることを裏付けていると理解される。

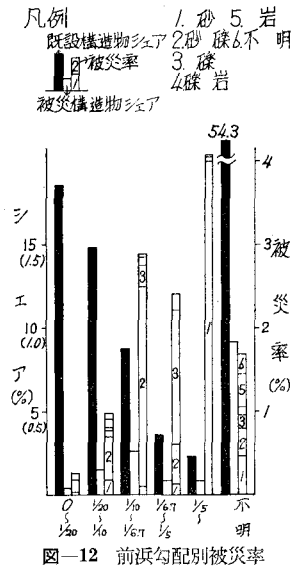
図-12 前浜勾配別被災率

図-12 から、堤防等の延長は前浜勾配の緩い箇所ほど長くなっている一方、被災率は勾配の緩い箇所ほど低くなっていることが明らかである。これは、前浜勾配の急な海岸ほど砕波点が汀線に近く、波がエネルギーの損失の少ないまま、堤防等に来襲するためと考えられる。

また、底質別に見ると、前浜勾配が 1/5 より急な海岸の被災箇所は大半が砂質であること、また、勾配が 1/5 より緩い海浜では、砂礫または礫質の海岸での被災率が大きいことが注目される。

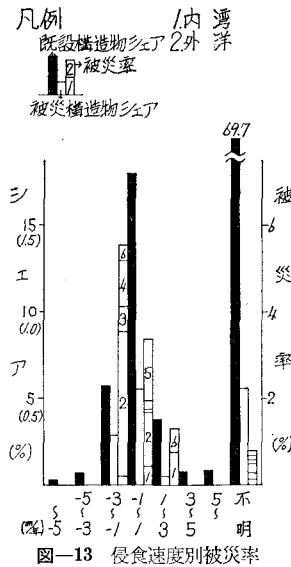
図-13 侵食速度別被災率

数に乏しいが、図-13の被災率を見ると、侵食速度の大きいほど被災率が高く、また、堆積傾向の3~5m/年以上では、全く被災例のないことが特筆される。

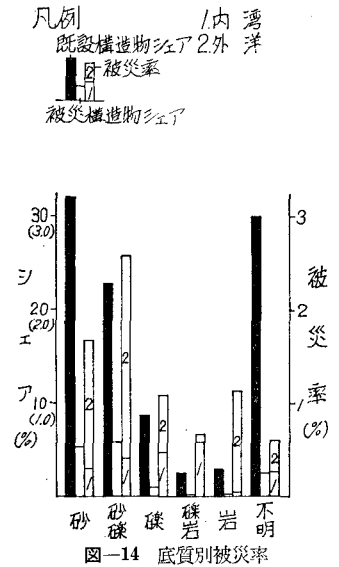
図-14 底質別被災率

図-14によると、堤防等の延長は、砂海岸で最も大きく、次いで砂礫海岸となっており、両者を合わせると全体の半数以上を占める。被災率は、砂礫海岸が最も高く、次いで砂海岸となっており、礫、礫岩、岩の海岸では低い傾向を示している。
