被災事例から見た防波堤・防波護岸の波浪被災特性

鹿島 遼一*・今泉正次**・戸田泰和**

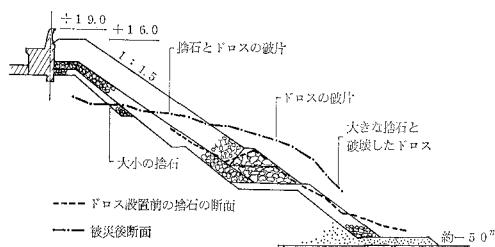
図-3 シネス港の被災断面⁴⁾

各々の被災形態が単独に生じることはまれであり、構造物が複雑になるほど複合した被災形態を示す。たとえば図-3 は 1978 年 2 月に被災したシネス港防波堤の被災断面⁴⁾であるが、この事例では上部工の沈下と破壊、傾斜堤被覆部の散乱、基礎捨石の散乱、消波工の散乱、消波ブロックの破壊の被災形態が複合して生じている。

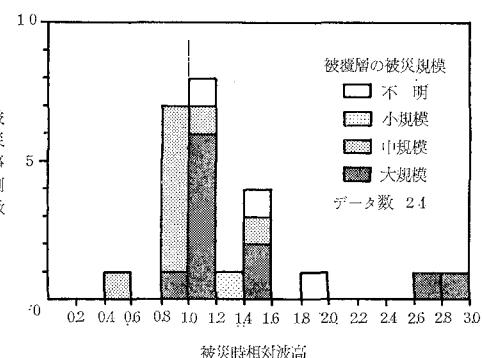
図-4 被災時相対波高と傾斜堤被災事例数の関係

i) 被災時相対波高が 1.0 以上での被災事例、すなわちハドソン公式で説明できる被災事例は全体の約 70%

ii) 被災時相対波高が1.0未満での被災例8例は1例を除けば相対波高が0.8~1.0の範囲に相当する。

iii) 被災時相対波高の増大に応じて被覆層の被災規模が増加するという傾向は本調査事例では確認できず、むしろ相対波高が1.0~1.2の範囲でも大規模被災が多く見られる。

上記の8例のうち1例は久慈港防波堤の昭和33年の被災で、施工完了前の被災であり⁹⁾、6例は河口導流堤で、そのうちの3例は台風による洪水で地盤の洗掘が生じたことが報告されている。また残り1例は栗生港防波堤の昭和43年の被災であるが¹⁰⁾、この防波堤はブロック積みの島堤であった。

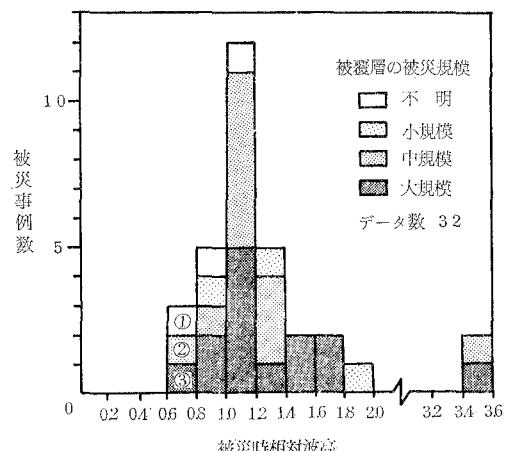
図-5 被災時相対波高と直立堤・混成堤の被覆層被災事例数の関係

i) 被災時相対波高が1.0以上での被災事例は全体の75%である。

ii) 被災事例は被災時相対波高1.0付近に集中しており、相対波高が1.0を若干越えただけでも被覆層被災の大規模なものが見られる。

iii) 図中の①~③を除けば、被災時相対波高の被災下限値はほぼ0.8程度である。

図-5の①~③のうち、①、②は海底地盤の洗掘を伴う被災であり、③は局所流による被災と推定されている。①は昭和51年5月の台風5、6号で被災した高知港桂浜防波堤の被災例である。この防波堤はケーソン式混成堤で、50tテトラポッドで被覆してあったが、被覆区間の先端部が集中的に被災し、20個のテトラポッドの破壊も生じた。台風後の深浅測量の結果、現地盤がかなり変動したことが確認されている¹¹⁾。

設置され、堤頭部はリーフ先端部に位置する。堤頭部の構造は50tドロスで被覆したケーソン式混成堤である。ハドソン公式で被災時の波高から算定した必要重量は14tであり使用重量より小さい。堤体周辺の海底はリーフが入り組んでおり、森永¹⁴⁾は水理実験で防波堤前面の2箇所の浅瀬間にくぼみに急激な流れが発生することを確認し、消波工の被災もこの局所流によると推定している。

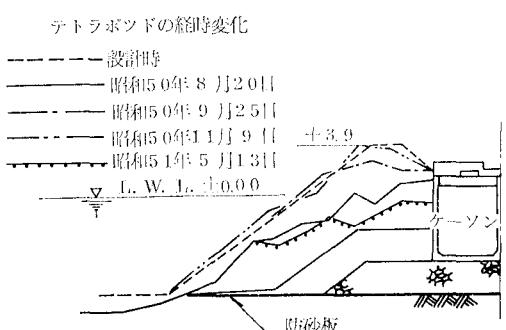
図-6 石狩湾新港島防波堤の被災断面¹³⁾

②は石狩港新港島防波堤の昭和50年災害である。堤体は20tテトラポッドで被覆したケーソン式混成堤であった。ハドソン公式で算定した被災時の必要重量は6.1tであり、使用重量より小さい。図-6の被災断面図でも明らかなように、消波工法尻部の海底地盤が2m程度洗掘されており、重量不足による散乱ではなく法前面の洗掘が被災の主因と考えられる¹²⁾。
