# 三沢海岸の被災実態と今後の対策の方向性

佐々木幹夫\* ・ 宇多高明\*\*・ 小野 菊 蔵\*\*\*  
高橋 陽 一\*\*\*\*・ 難波 嘉 幸\*\*\*\*

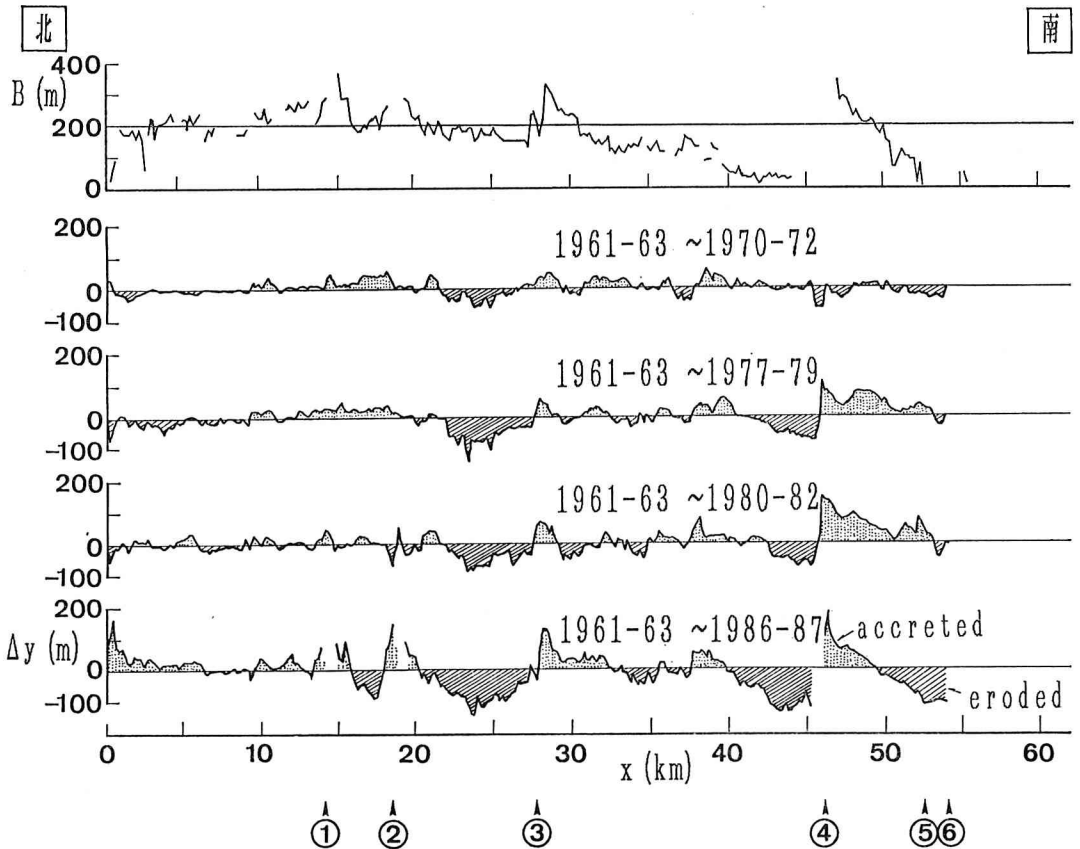
最初に、沿岸の前浜幅を調べるために、1987年10月撮影の空中写真を基に、保安林の海側境界より測った前浜幅の沿岸分布を図-2に示す。沿岸の平均前浜幅は約200mはあるが、三沢漁港を境にその南側では最大350mと広く、一方、北側では前浜幅が極端に狭くなっている。さらに三沢漁港から北に離れると前浜幅は広がり、高瀬川放水路導流堤付近では340mとなる。三沢漁港の南側隣接部の前浜幅は広いが、その南に位置する横道海岸では再び前浜幅が狭くなり、三沢漁港の北側と同じ条件になる。以下に述べるように、これらの2海岸では侵食が著しい。

図-2の下段には1961～1963年を基準とし、それから1987年までの間の汀線変化を示した。三沢漁港の北側の地区では汀線の後退域が北側へ広がるとともに、汀線後退量が増加している。注目すべきは三沢漁港の南側の状況である。相坂川に隣接する横道海岸では初期には堆積傾向にあったが、近年は著しい後退傾向に変化し、三沢漁港の防波堤先端より、ほぼ直線状の汀線形となっ

図-2 下北・八戸沿岸の前浜幅と汀線変化量の沿岸方向分布 (①: 尾駿浜漁船船溜, ②: むつ小川原港, ③: 高瀬川放水路導流堤, ④: 三沢漁港, ⑤: 横道海岸, ⑥: 相坂川)

た。このことは、相坂川以南からの漂砂供給がほぼ途絶えていることを示す。図-2 に示した範囲の南側には市川船溜や八戸港の防波堤があり、北側海岸への漂砂供給はほぼ断たれている。このため横道海岸では汀線が急速に後退したと考えられる。そのほか沿岸の北側の地区では、高瀬川放水路の南側区域や、むつ小川原港の周辺での汀線の前進が目立っている。

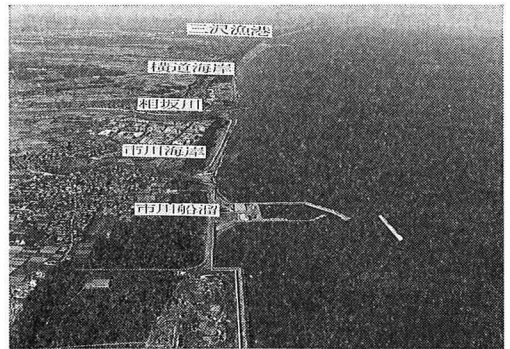
横道海岸より三沢漁港までの間の海岸線の状況を空中写真をもとに調べた。写真-1 は市川船溜より三沢漁港に至る範囲の海岸線の状況である。市川船溜の北側には相坂川が流入しており、その南側が市川海岸、河口の北側部分が横道海岸である。更にその北側には三沢漁港海岸がある。市川船溜は防波堤が大きく海側へ突き出た特異な形状を有する。この海岸より南側には八戸港の防波堤があるため、これより南側からの漂砂の供給はほとんどなく、市川船溜の防波堤の付け根部分の汀線形は南北ともほとんど同一である。船溜の北側の市川海岸では漂

写真-1 市川船溜、横道海岸および三沢漁港の遠景 (1989年10月21日撮影)

砂の供給がないため、現在では護岸等を守られた完全な人工海岸になっている。また、その北側の横道海岸でも近年は侵食が著しい。一方、写真上方に見える三沢漁港の南側には広い前浜が存在することが分かる。

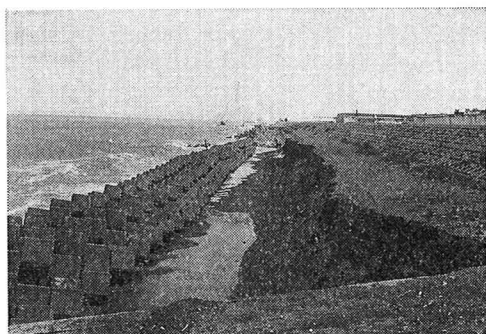
写真-1 に示した横道海岸では、近年の侵食状況が写真に残されている。写真-2, 3 はほぼ同じ箇所の約2年間の変化を示す。写真-2 では護岸の前面の前浜が侵食

写真-2 横道海岸の変遷 (1985年7月2日撮影)

されたため、消波ブロックが設置されているが、侵食はその後も続き、結局、海岸護岸の前の前浜は完全に消失し、消波ブロックや捨石に置き変わってしまった(写真-3)。経年的に単調に侵食が進んだこと、また写真-1に示したように、その北側の三沢海岸では広い前浜が存在することから判断して、このような海岸侵食は北向きの沿岸漂砂の場所的不均衡によって生じたと考えられる。

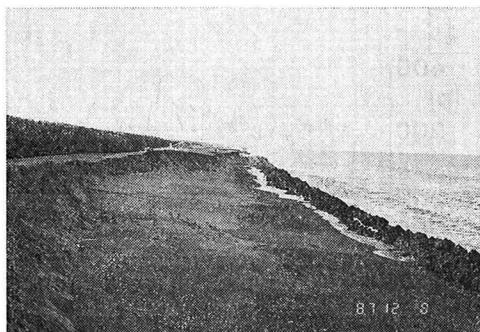
写真-4 横道海岸の緩傾斜護岸の北側の状況 (1987年12月8日撮影)

横道海岸のわずかに北側の海岸護岸の設置されていない場所では、写真-4に示すように構造物の北側隣接部の前浜が大きく侵食され、急な浜崖が形成された。汀線付近には消波ブロックが設置されているが、沈下によりほとんど消波効果を有していない。浜崖は構造物の端部近傍で最も著しく形成されており、北側へ離れると崖の後退量が小さくなっている。このことも当地点の侵食が主として北向きの沿岸漂砂によるものであることを示している。写真-5は、三沢漁港の南北の海岸状況を示す。漁港の防波堤の南側での広い前浜と、北側での前浜のない状況がみごとなコントラストを示している。この写真は正に沿岸漂砂の移動が防波堤によって阻止されていることを如実に示す。写真-6は漁港の北側の汀線後退域の状況である。前出の写真-5において示した漁港南側の地区における保安林と汀線との間隔と、写真-6

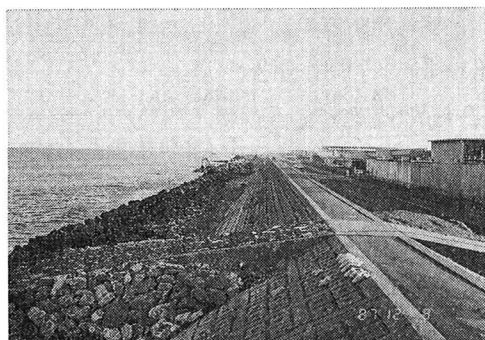
写真-3 横道海岸の変遷 (1987年12月8日撮影)

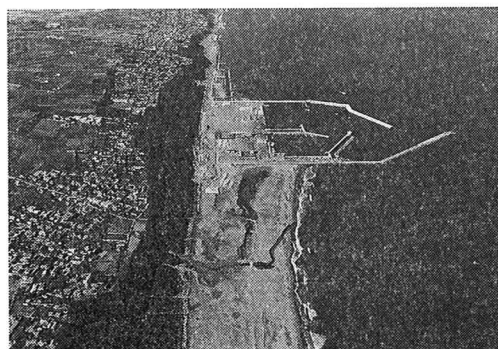
写真-5 三沢漁港の南北汀線形の比較 (1989年10月21日撮影)

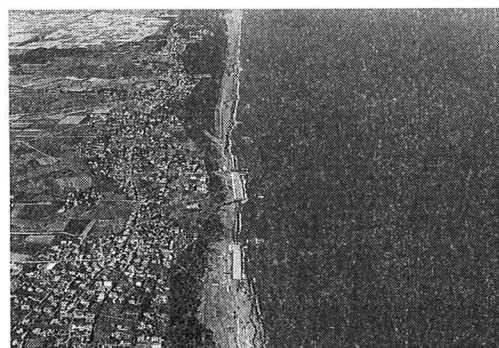
写真-6 三沢漁港北側の海浜状況 (1989年10月21日撮影)

におけるそれとの比較を行うと、いかに前浜が狭くなったかを理解することができる。侵食を防止するために緩傾斜護岸が設置されているが、満足の汀線維持は困難であり、海岸護岸の北側の汀線が後退している状況がよく分かる。写真-6の下から2番目の緩傾斜護岸の北側の状況を写真-7に示す。構造物の北側が大きく侵食され、急な浜崖が形成されている。こうした状況は横道海岸の場合と全く同一である。

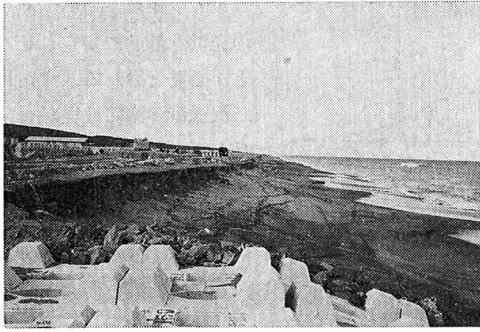
写真-7 三沢漁港北側の海浜状況 (1987年12月8日撮影)

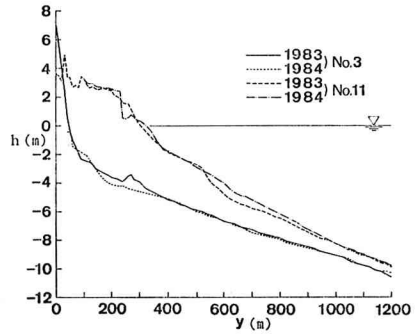
図-4 三沢漁港の測線 No. 3, No. 11 の海浜断面形の重ね合せ

横道海岸より北、三沢漁港へ接近すると再び前浜が見られるようになるが、三沢漁港の北側では再び前浜は消失してしまう。この状況を明確にするために、三沢漁港の南防波堤の南側に隣接する測線 No. 11 と、北防波堤より北に約 950 m 離れた測線 No. 3 の断面形を基準点

を同一にとって重ね合わせた(図-4)。漁港の南側の堆積域では汀線付近の勾配が約 1/50 と緩いのに対し、侵食域の汀線付近の勾配は約 1/10 と非常に急である。No. 3 では横道海岸の場合と同様断面形は上に凹形であり、逆に No. 11 の汀線付近は上に凸形を示す。また、堆積域では平坦な前浜が存在する。ところで、測量の基準線は原海岸線とはほぼ平行に設定されていることから、沖合の等深線も基準線にほぼ平行と考えれば、十分沖合において2つの断面形は重なりを示しても良い。図-4によれば、水深 10 m よりわずかに深い水深で両者はほぼ一致する傾向にある。このことから、当海岸の移動限界水深はほぼ -10 m よりわずかに深い所にあると考えられる。

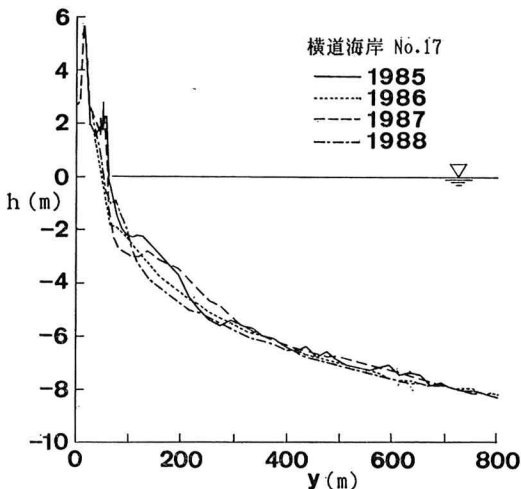
ここでは海浜断面形の比較を通じて海浜変形状況を把握する。最初に、写真-2, 3により海岸侵食の進む状況を示した横道海岸の海浜断面形の変化を図-3に示す。写真-2, 3に示したと同じ期間の断面形である。一見して明らかのように、海浜断面形は上に凹型であり、汀線より急に深くなっている。このような断面形では、入射波はあまり減衰することなしに汀線付近に到達するから、海岸の災害ポテンシャルはかなり増大するはずである。また、1985年と1988年の間、 $y \approx 200$  m付近では変動はあるものの海底地盤高が低下し、一層深くなっていることが注目される。すなわち、この間においても次第に侵食が進み、海底面が益々深くなっていたことが分かる。

図-3 横道海岸の測線 No. 17 に沿う海浜断面形の変化

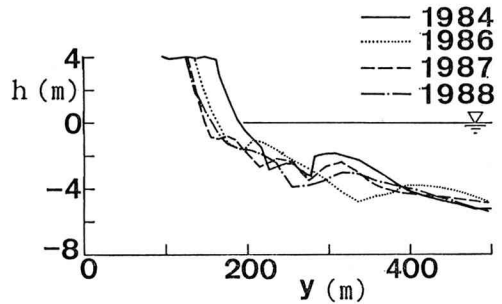
図-5 三沢海岸の測線 No. 1600 に沿う海浜断面形の変化

既に写真-6に示した三沢漁港北側の侵食区域の浜崖形成状況に対応する海浜断面形の経年変化をまとめると図-5となる。浜崖は、頂部の高さが約 4 m とほぼ一定であり、そこから -2 m までの間の断面形がほぼ平行移動する形で後退したことが分かる。浜崖は大きく後退したが、それより沖合の勾配は約 1/90 と緩い。

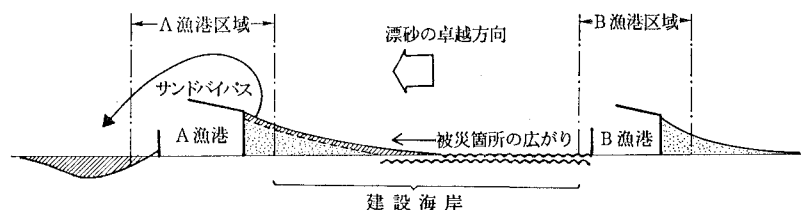
図-6 サンドバイパスとそれに伴う海岸災害の広がり

例えば 図-6 を参照し、左方向への沿岸漂砂が卓越する海岸においてA、B漁港が存在し、それにより漂砂移動が阻止されている場合を考える。もし、A漁港の左側の地区での侵食を軽減するためにA漁港でサンドバイパスを行うと、A漁港とB漁港の間の土砂量は減少し、汀線はB漁港の隣接部より後退し、汀線の後退域は左方向へと広がる。A漁港ではたとえ港内堆砂が問題となっていたとしてもサンドバイパスはその問題解決にはあまり役立たず、A漁港より最も遠い地点において汀線後退を招いてしまう。かくしてサンドバイパスを続けると、B漁港の下手側での侵食範囲は左側へと広がり、そこでは自然の砂浜は消失し、護岸や消波工が置かれることになる。三沢漁港と市川船溜の間の海浜を例として取り上げれば、三沢漁港の南側より土砂を採取すると、それは横道海岸およびその北側隣接部での侵食を助長させることになってしまう。

ッドランド等を用いて漁港間の海浜を静的に安定させることが必要とされる。すなわち三沢漁港の南防波堤がヘッドランドと同等の効果を有するとの類似より、三沢海岸の北側でもこれと同様な考えにしたがいヘッドランドを造るこ

とにより沿岸漂砂を阻止し、安定な海浜を形成させる必要がある。
