# Hurricane Andrewによる被災について

西 隆一郎\*・Hsiang Wang\*\*・佐藤道郎\*\*\*

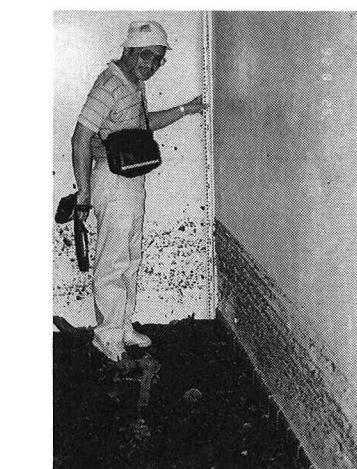
写真-1 キー・ビスケーンにおける高潮の痕跡

海浜と海岸構造物の被害調査と平行しながら高潮の痕跡を捜した。マイアミビーチとホームステッドの間にあら Key Biscayne National Park に広がる森林内の女性用トイレ内で測量した高潮の痕跡(287 cm)を写真-1に示す。ここは巨木におおわれた美しい森林公園であったが、測量当時はほぼ全部の樹木が風によりなぎ倒されていた。このような高潮の測量結果と推算値をハリケーン・ヒューゴと比較して図-5に示す。高潮による被災がめだったヒューゴに比べて、アンドリューの高潮高さとその範囲が小さい事が分かるが、それでも4.5 mを越える高潮の痕跡があり普通のハリケーンと比べると顕著な高潮が発生している事が分かる。

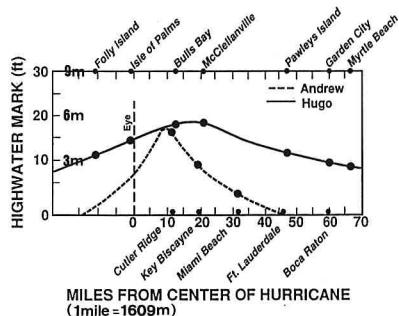
図-5 ハリケーン・ヒューゴとアンドリューの高潮の痕跡記録

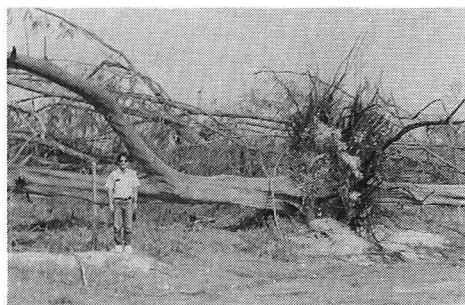
写真-2 キー・ビスケーンにおける森林被害

にて調べたが、この実測結果と10年ほど前の航空写真より読み取った海浜幅と比べると、一部地域においては海浜幅が増加しておりハリケーンによる侵食を顕著に示すようなデータは得られなかった。キー・ビスケーンにおいては写真-2に示すように海岸背後の自然公園は倒木で満たされていたが、海浜は被害の痕跡をとどめていない。直後に位置する自然公園の壊滅的被害と比較すると不自然とも思えるが、これは海浜に顕著な侵食を引き起こすにはハリケーンの通過時間が短かったこと、水位の上昇速度が速く海浜自体が水没しており波の直接的作用を受ける時間が短くてすんだ事などが現因と考えられる。

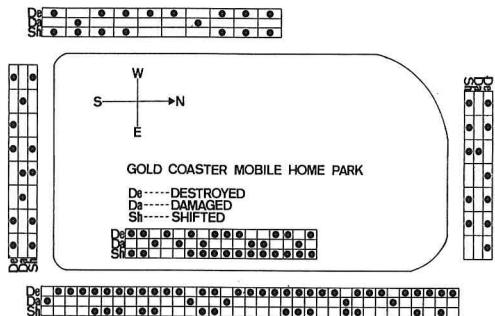
図-6 モービルホームの被害

バイフォー)インチを採用し、工場で生産しトレーラーで運び込んだ建物をコンクリートブロックの上に設置した後、ハリケーンストラップと呼ばれる薄い金属ベルトで地面に固定される。図-6に示された調査結果から分かるように78%以上の家が破壊の項目に属し、残りの22%強の被害と分類されたものもそのほとんどは破壊の項目に近いものであった。実際、人が住めるような形で残った家はこの調査区域では皆無でありハリケーンの風の強さを示していた。この結果は、現在のモービルホームの構造強度自体がカテゴリー4、5規模のハリケーンには耐え難い事を示しているようである。また、モービルホームと基礎部との接合も不適切であり6割弱のモービルホームが基礎上で移動していた。少なくともアンドリュー規模のハリケーンが来襲した場合にはモービルホームの住民に対しては退去勧告が選択肢でなく、最初に実行されるべき計画である事が分かる。ハリケーンによる直接の死者は15人と考えられ、その内の2人はモービルホームが破壊されるときに死亡したものと推測されている。

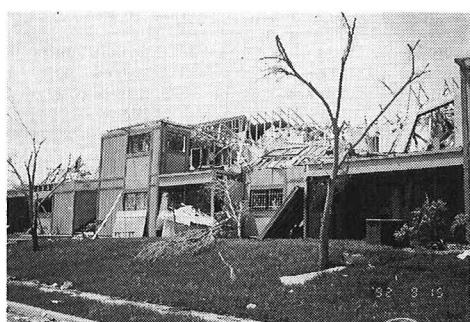
写真-4 木造2階建てアパートの構造例

b) アパートの被災調査 アパートの被害を調べるために、ハリケーンの目の通過した地点の少し北側において目視調査を行った。このアパート群の構成は写真-4に示すような木造二階建ての造りである。この地域では2階部分のほとんどの部屋が被害を受けていたので、

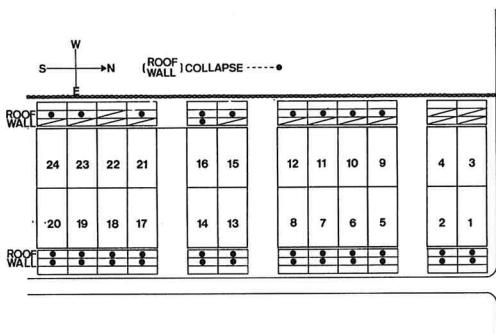
図-7 アパートの被害

1階の部分については無視し2階部分の屋根と壁の被害を主に○×式で調べた。結果は図-7に示されるが、東側に面する各アパートは総て壁、屋根ともに破壊されているが、西側の各アパートでは屋根に被害があるものの壁については倒壊を免れたアパートが多い。これはハリケーンの卓越風がこの地帯では東風だったためである。これら2階建てのアパート群とは対照的に小さな通りを隔てて風上側(東側)に存在する平屋の一戸建て住居群は屋根に被害が出ているものの構造物自体の被害は少なく、修理にきている住民が見られた。その他のアパートも調べたが、屋根が風により吹き飛ばされている建物は屋根による支持力を失い壁が倒壊しているケースが多く、屋根が残っているものについては壁を含めた構造物の被害が少なくて済んでいるケース多かった。また、ほとんどのアパートでは屋根とその下の構造物の接続は、ホッチキスの針のようなもので止めてあるだけで、釘や凹凸の噛み合わせは見当たらなかった。

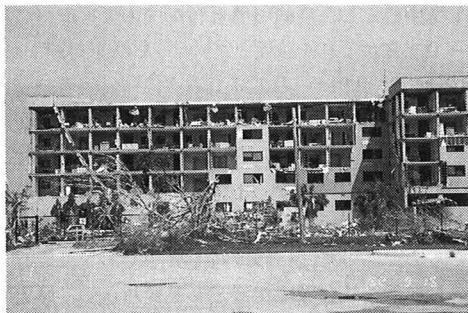
写真-5 疑似コンクリート構造物の被害

安全と考えられ緊急避難所として用いられる事の多いコンクリート構造物の簡単な被災調査を行った。写真-5に疑似コンクリート構造物の被災例を示す。ここで、疑似コンクリート構造物としたのは柱と床がコンクリート造りであるが、外壁は2-3mm程度のセメント壁でその内側に発泡スチロールの断熱材、そしてファイバー性の膜が1層あるだけだからである。外壁に物があたると簡単に穴が空きそうなほど脆弱な造りであり、外見から与える信頼感を考慮すれば、非常に危険な構造と考えられ、隣接するコンクリート構造物の被害が窓に集中しているのとは大きく異なっていた。
