北海道南西沖地震津波の特徴と今後の問題

首藤伸夫*・松富英夫**・卯花政孝***

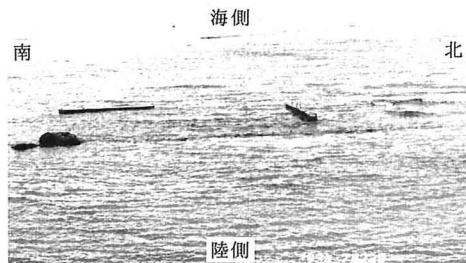
奥尻島に津波が捕捉された。これが同島での高い打ち上げ高の一因かもしれない（6章参照）。もしかすると、藻内西方沖約15kmで発生した海底地滑が高い打ち上げ高に関与しているかもしれない。地震発生後、津波は藻内地区に4分、青苗地区に4～5分で到達した。また、奥尻島では地盤沈下が生じた。その証拠を写真一に示す。千畳浜でのもので、海中に建物の基礎が見える。

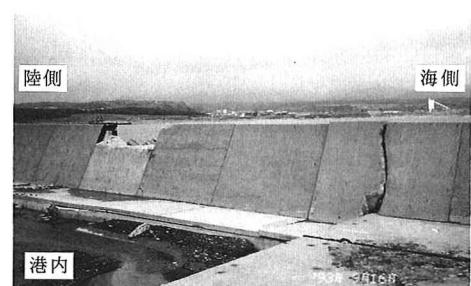
写真-3 青苗漁港北防波堤の一部折損

④青苗漁港の北防波堤の一部が、漂流物の衝突によるとしか考えられないような壊れ方をした。その状況を写真-3に示す。破壊部は堤頂部で、施工不良等の問題のない部分であった。

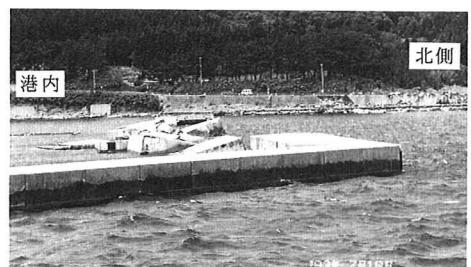
写真-4 奥尻港北防波堤の被災状況

⑤奥尻港の北防波堤で工事途中的ケーソンが被災した。基部に近い程、被害が大きかった。その状況を写真-4に示す。この被災は津波特性的一面を物語るものである。風波の場合、碎波後の波の波高は水深に規定され、波力は基部に近づく程小さくなる。

くなる。しかし、津波の場合は、エッジ波の形成や集中効果により、波高は基部に近づく程大きくなり得て、波力も大きくなり得る。ここでの津波打ち上げ高は北防波堤のすぐ北で7.6 m、港内で4 mであった。

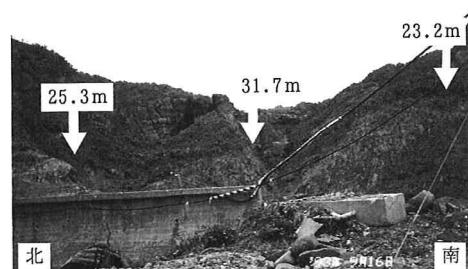
写真-5 藻内の少し北での谷

この大きな打ち上げ高は藻内の少し北の海岸で生じた。そこは延長250 m程度のポケットビーチで、その南北端は沖の小島や露出岩とつながる岩礁系の浅瀬で区切られている。磯海浜、海岸道路、そしてすぐ海崖となっており、その南よりの崖に入口幅50 m程度の二股の谷が刻まれている。北側の谷は、南側に比べて、奥行き浅く幅広い。その様子を写真-5に示す。谷の入口を含む崖上の打ち上げ高は23 m前後、北側の谷奥で25.3 m、南側の谷奥で31.7 mとなった。

このように、31.7 mはきわめて狭い所の局地的な現象によるものであって、本津波の代表値とは言えないものである。本津波に対応する真の打ち上げ高は23~24 mと考えられる。
