# 消波ブロック被覆堤のブロックの安定性に関する現状調査

五明美智男\* ・ 堺 和彦\*\* ・ 高山知司\*\*\*  
寺内 潔\*\*\*\* ・ 高橋重雄\*\*\*\*\*

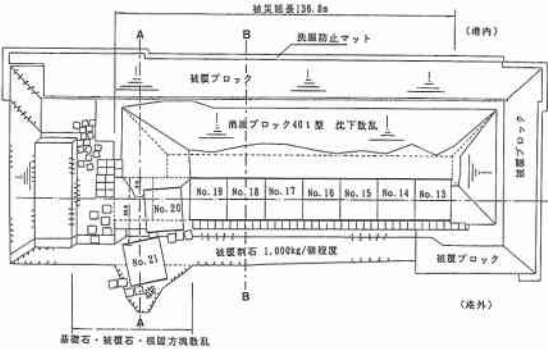
図-1 八戸港中央第2防波堤被災平面図

図-1, 2および写真-1は、中央第2防波堤の被災箇所の平面図および断面図を示したものである。消波工端部では施工途中の暫定天端のケーソンが移動するとともに、これらの被災に伴い基礎工、被覆工、根固め工が洗掘散乱した。被災原因としては、消波工端部での厳しい砕波の作用が考えられる。一方、端部に接続する標準断面部ではブロックの散乱は見られず、既設の防波堤の全延長で天端部分の沈下が見られた程度であった。同じ時期に中央第1防波堤でも、工事中のケーソン5函が暫定断面の2函とともに被災し、ケーソンの移動、ブロックの散乱・沈下、基礎工、被覆工、根固め工の洗掘散乱が生じた。また、隣接する標準断面部では天端部分の沈下が見られ、中央第2防波堤と同じ様な消波ブロックの被災状況となった。

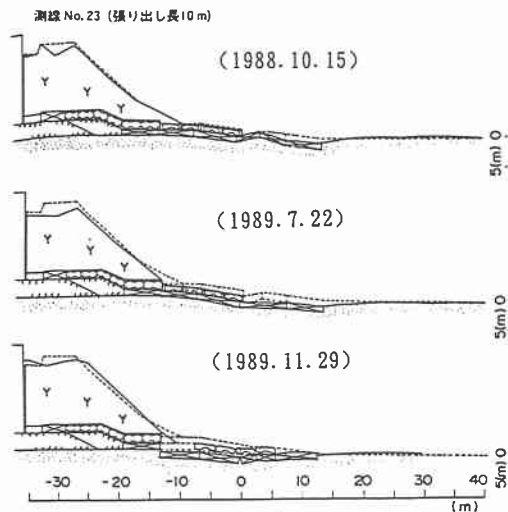
図-4 宮崎港南防波堤被災箇所断面図

図-4は、1988年3月の竣工後から1990年11月までの消波工の変位状況を示したものであり、防波堤前面の海底地盤が洗掘され基礎工および消波工に沈下と散乱が生じているのがわかる。こうした前面地盤の変形に伴う標準断面部の被災事例として、石狩湾新港などの例があるが、消波工全体に沈下・散乱が生じている点の特徴的である。こうした被災には至らないが、ブロック天端が沈下して問題となる事例は日本海側に数多く見られる。

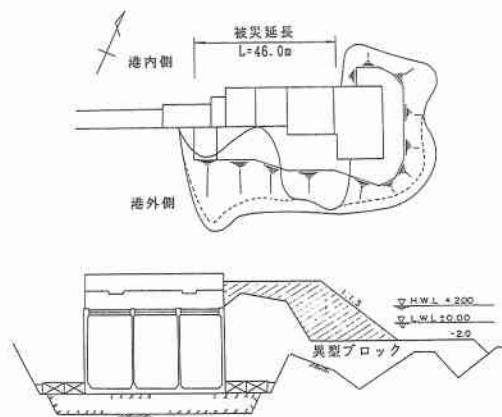
図-3 亀徳港被災状況図(宮井ら, 1993)

1987年8月末に沖縄、九州西岸に被害をもたらした台風12号により、当港においても50tドロスが延長46mにわたり飛散する被災を受けた(図-3)。ここでは、1978年の施工途中でも2度の台風で被災を受けているが、当港の設計に先立ち実施された実験結果によれば、リーフの法肩付近で4割程度の波高増大が見られたり、砕波後の噴流により強い流れが発生することが指摘されている(喜田ら, 1979)。また、竹田ら(1995)は、急勾配斜面上の消波ブロック被覆堤の安定性について検討しており、波高水深比  $H_{1/3}/h$  が1を越えると消波ブロック法先の移動が生じ被害が大きくなる可能性があるとして指摘している。このように、急勾配な地形の所やリーフ上では、局部的に増大した波浪が直接作用し、重量不足による散乱が生じる可能性がある。

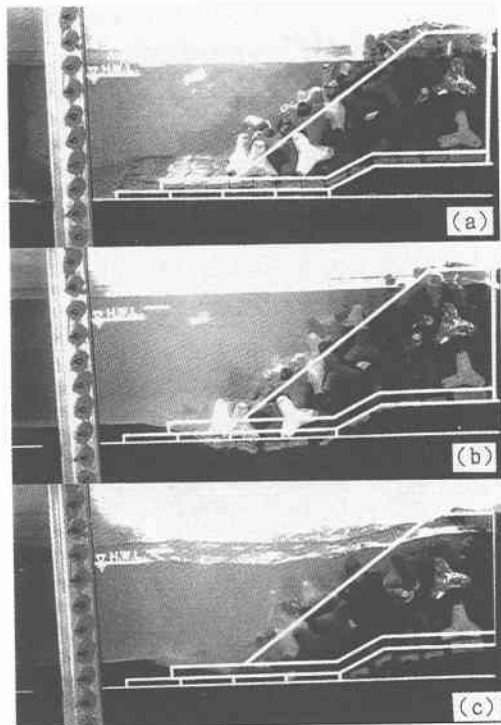
写真-3 宮崎港被災形態の再現状況

写真-3は、消波ブロックおよび法先の変状を示したものである。(a)設計波相当の波のみを連続させて作用させた場合、石かご前面で洗掘が進むものの消波工の変形は発生しない。(b)次に、地盤を液状化させ波を作用させると、ブロック法尻が沈下し、消波ブロック天端の沈下が見られるようになる。また、ケーソン壁に対し消波ブロックは沖側へ移動し空隙が大きくなる。(c)この後、継続的に波を作用させると、沈下の範囲はブロック法尻から全体に広がり、基礎マウンドにも一部沈下が生じる。

ここで注目すべき点は、(b)においてブロックの法尻部の砂地盤にめり込むように沈下していることと、それによってブロック全体がひきづられるように沈下していることである。特に、ブロックとケーソンが離れており、これが先に述べた宮崎港の場合の変形と非常に良く一致
