# 消波ブロック被覆堤のブロックの安定性に関する

## 現状調査 (第2報)

——消波ブロックの法尻沈下災害——

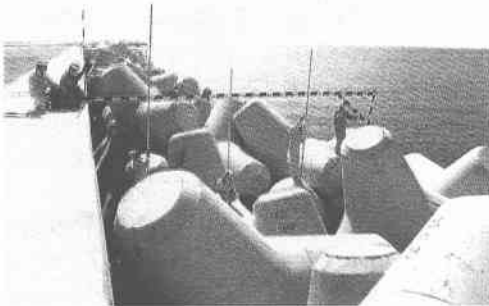
写真-1 串木野新港被災状況 (1991/9)

1988 年に完成した延長 1,085 m の防波堤 (西) において、1991 年 9 月の台風 19 号により、北側 323 m にわたりブロックの折損, 散乱, 沈下が生じた (No. 9, 10)。写真-1 は、その時の被災状況の一例を示したものであり、防波堤上部工に接していた 50 t ブロックが前方へ移動し空

隙が生じている様子がよくわかる。こうした変形は、前述の宮崎港の被災事例とよく類似しており、宮崎港と同じ法尻沈下が主要因と考えられる事例である。なお、被災箇所は、64 t のブロックを補充して復旧されている。

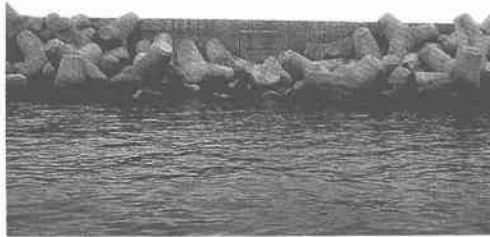
写真-2 串木野新港踏査時の状況 (1997/3)

また、1997 年 3 月の踏査時には、上述の被災箇所の南側地区で、沈下の著しい所が 2 箇所確認された。写真-2 は、沈下箇所を沖側から見たものであり、局所的に沈下が生じている様子がわかる。このような沈下状況は、当港に限らず他の踏査地点でも多く見られており、現地で

は局所的に沈下が生じることが少なくないものと思われる。

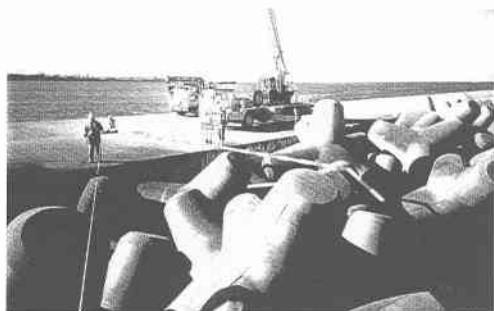
写真-3 鹿島港被災状況 (1996/9)

鹿島港では、1996年8月20日から22日にかけて、台風18号からのうねりが残っているところに本州の南海上を北上した台風17号の影響が加わり、17号最接近時の22日夕方には鹿島港観測史上最大の  $H_{1/3}=7.35\text{m}$  を記録した。この台風からの猛烈な風と波により、既設の南防波堤延長3,285mのうち消波工(32~50t)が約1,200mにわたって被災を受け、消波ブロックの破損および散乱、沈下、一部本体の損傷が生じた(No.21)。写真-3は典型的な被災状況を示したものであり、上部工前面でぽっかりと空隙ができ天端が変形しているのがわかる。ただし、顕著な前傾や前面海底地盤の変形などは見られず、法尻部の沈下が被災要因となったかどうかは不明である。

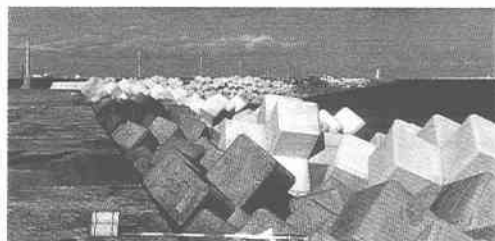
写真-4 相馬港南防波堤踏査時の状況 (1995/12)

1993年8月27~28日に太平洋岸を北上した台風11号により、延長1,580mの南防波堤のうちの4区間計480mが被災した(No.17)。写真-4は1995年12月の踏査時に撮影したものであり、補充されたブロックと既設のブロックの色の違いから、長い区間にわたり法肩から法面にかけての沈下が顕著だったことがわかる。また、被災時には前面海底地盤の洗掘が生じていることから、この事例は洗掘に伴う法尻沈下であった可能性がある。

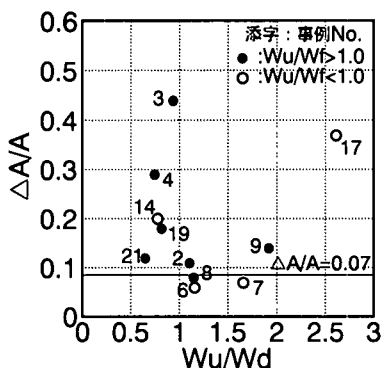
図-1 重量安定性と変形量の関係

消波ブロック災害の主要な2つの被災形態のうち、重量不足に起因するものについて検討する。図-1は、消波工面積に対する沈下・散乱面積の比として計算される変形量  $\Delta A/A$  と重量安定性  $W_u/W_a$  との関係を示したものである。ここでは、実際の使用重量  $W_u$  とハドソン公式による設計重量  $W_a$  により定義される  $W_u/W_a$  によって重量安定性を考えることとする。これは、設計波作用時の散乱に対する安全率を示しているが、被災時の波浪が不明な場合が多く被災時の必要重量  $W_f$  が明確でないために用いている。ただし、来襲波浪が設計波より大きいかどうかについて、 $W_u$  と  $W_f$  の比として図に示している。この図より、以下の点が指摘される。

① 小名浜港第2西 (No. 14), 新潟東港 (No. 19), 鹿島港 (No. 22) では 11~20% の変形量であり, これらの事例は重量不足による散乱と考えられる.

② 石狩湾新港 (No. 3), 宮崎港 (No. 4) では, 来襲波が設計波よりかなり小さい ( $W_u/W_d > 1.0$ ) にもかかわらず, それぞれ 44%, 29% と非常に大きな変形が生じている. これらの事例は, 散乱だけではなく法尻沈下の可

能性が考えられる.

① 十分な重量が確保されているにもかかわらず, 相馬港南 (No. 17), 串木野新港 (No. 9) で顕著な被災を受けている. これらの事例は, いずれも法尻沈下の可能性が考えられる.

② むつ小川原港 (No. 6), 八戸港第1 (No. 7), 第2 (No. 8) は変形量が小さい事例である. 被災状況として先端部分の沈下のみが見られ, また来襲波も設計波に近いかそれ以上であり, これらは重量不足による散乱が原因と考えられる.

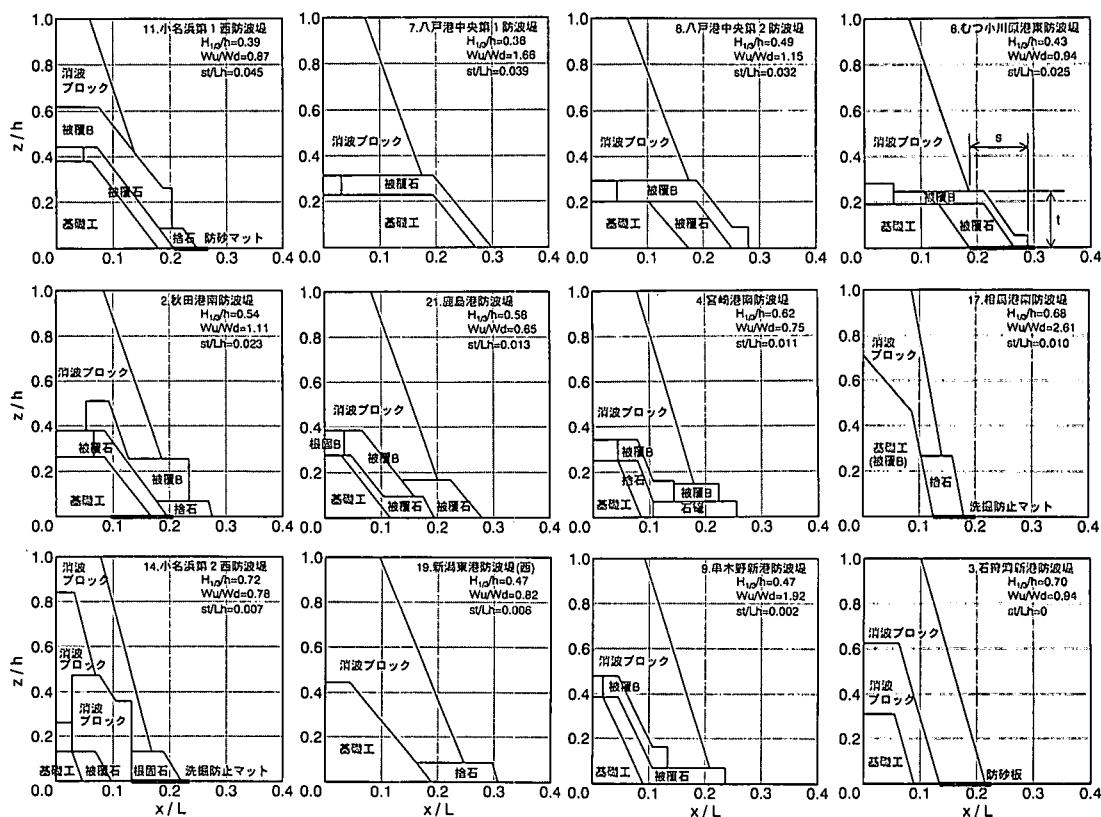
図-2 法尻部構造比較図

法尻沈下の場合, 洗掘および波による液状化の2つの原因が考えられるもののどちらかは明らかではない. ただし, その原因如何にかかわらず, ブロック法尻部の安定性が非常に重要な要因となる. 図-2 は, 各事例の法尻部構造を無次元量で示したものである. すなわち, ケーソン前面壁からの距離  $x$ , 海底からの距離  $z$  で座標を定義し, それぞれを設計波波長  $L$ , H.W.L. 水深  $h$  で無次元化し消波工を含む被覆部を表現した. 各事例の法尻部構造は実に多様でその規模もまちまちである. ただし, 法

尻部が波長の0.15~0.25付近にあること、被災変形量の大きな断面では法尻部が薄いなど、対策が必ずしも十分でないことがわかる。したがって、この法尻部の大きさを示す無次元量でさらに検討を進めることにした。すなわち、消波工先端に深の法尻部の幅 $s$ 、厚さ $t$ を波長と設計有義波高 $H_{1/3}$ で無次元化した $st/LH_{1/3}$ で法尻部の安定性を検討した。なお、マットやシート類は沈下防止効果があるがここでは断面積のみを考慮した。今回対象とした事例では $st/LH_{1/3}=0\sim0.011$  ( $st/Lh=0\sim0.045$ )となっている。

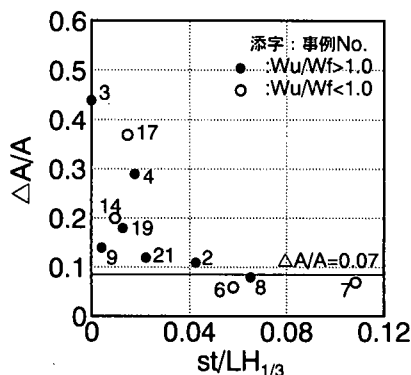
図-3 法尻部安定性と変形量の関係

図-3は、図-1と同様、変形量 $\Delta A/A$ と法尻部安定性 $st/LH_{1/3}$ の関係を示したものである。変形量は法尻部の安定性に大きく依存しており、法尻部の規模が小さいほど大きな変形量を示すことがわかる。また、法尻部の規模がある程度大きくなると変形量は散乱にのみ依存し、変形量は小さく0.07程度となっている。ここで、法尻部の変形が生じなかった $st/LH_{1/3}$ の限界値は、秋田港(No. 2)の0.043に相当することから、法尻部沈下が主因となる沈下災害の目安として、 $st/LH_{1/3} < 0.04$ と考えることとした。

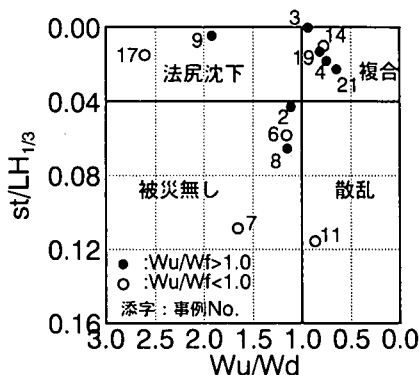
図-4 各指標による被災形態・要因の分類

図-1と図-3から、重量安定性および法尻部安定性を示す2つの指標と被災形態との関係を示したものが図-4である。被災形態は、 $st/LH_{1/3}=0.04$ 、 $W_u/W_d=1.0$ の直線により、①被災無し、②法尻沈下、③散乱、④②、③の複合した領域、の4つに分類できると思われる。また、この図より以下の点が指摘される。

①  $W_u/W_d \gg 1.0$ にもかかわらず生じた相馬港南(No. 17)、串木野新港(No. 9)の事例や、 $W_u/W_f > 1.0$ で大きな変形を生じた石狩湾新港(No. 3)、宮崎港(No. 4)の事例は、法尻部の安定性が不足したことが主要因と考えられる。

かった小名浜港第2西(No. 14)、新潟東港(No. 19)、鹿島港(No. 21)の事例は、複合領域に入り、重量不足と法尻部の沈下が複合して生じたものと考えられる。

③ 秋田港(No. 2)の被災事例は4つの領域の境界付近にあり、被災要因の特定が難しい事例となっている。
