## 台風 9918 号による不知火海海岸の被災特性

滝川 清\*・田渕幹修\*\*・山田文彦\*\*\*・井手俊範\*\*\*\*

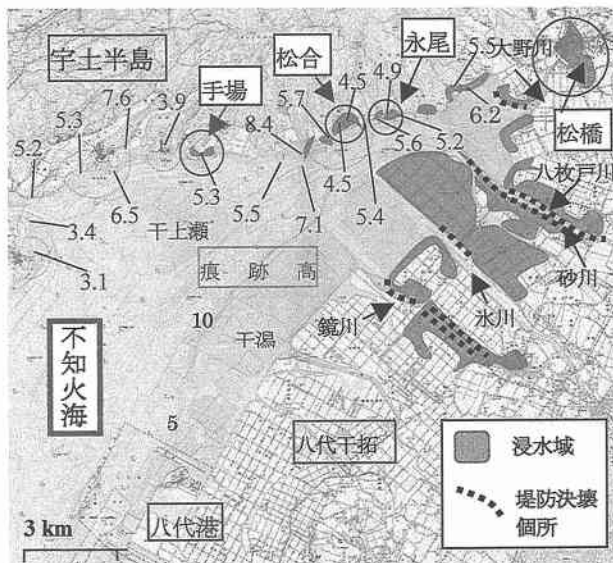
図一1 不知火海高潮痕跡高と浸水域

図一1に熊本大学で調査した高潮の痕跡高 (T. P. 上) を示す。調査は9月28日～10月1日に実施し、痕跡高はレベルとスタッフを用いた水準測量法で測定した。なお、海岸堤防内に比べて自然海岸においては波浪の影響が大

きいため、自然海岸での痕跡高には波の遡上高さなどが含まれている個所がある。

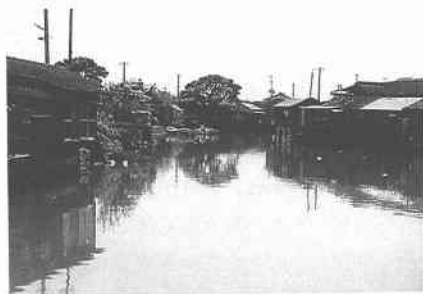
写真一 平常時の鏡川上流

鏡町も先にあげた松橋町と同様古くからの港町で、干拓の沖合いへの展開で内陸化し、鏡川は海からの航路として機能している。鏡川上流部は鏡町中央部に位置して、平常は静穏な水域で好ましい環境を提供している（写真一）。町の生活や文化との関係は大きく、住民の水域に目を向けた生活が感じられる。

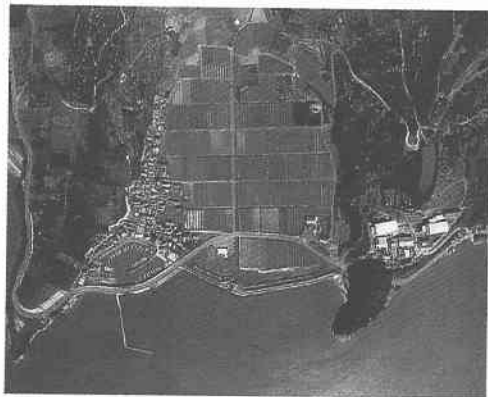
写真-2 救の浦地区の航空写真

堤防延長に比べ遊水池の容量が大きく、少ない被害ですんだ例をみる。写真-2は、松合に近い救の浦の航空写真である。岬と岬の間にある集落と船溜り、入り江を干拓してできた農地など宇土半島南岸の不知火町や三角町に多くみられる典型的な地形である。

写真左下に船溜りが見えるが、この集落側の道路（旧国道）の路面高さはT.P. +3.6 m程度で、高潮の時は水深80 cm程度で越水している。しかし、写真中央の農地が低いため海水は激しい勢いで道路を流下し、干拓堤防脇の遊水池に流入した。住宅地では激しい勢いの流れによる被害はでているが、長時間の湛水は免れた。干拓地中央部の水路と国道の交叉する付近での痕跡高さはT.P. +2.13 mで水深は30 cm程度である。
