八代海と周防灘における台風 9918 号の高潮・波浪災害の現地調査

河合 弘泰* · 平石 哲也** · 丸山 晴広***
田中 良男**** · 古屋 正之***** · 石井 伸治*****

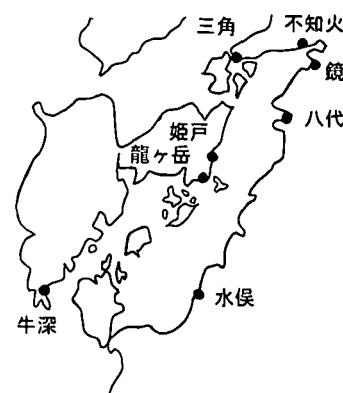
図-3 八代海

八代海沿岸では、1999年9月28日～29日に、龍ヶ岳町から不知火町を経て対岸の鏡町に至る範囲を対象として調査を行った。図-3にその位置を示す。

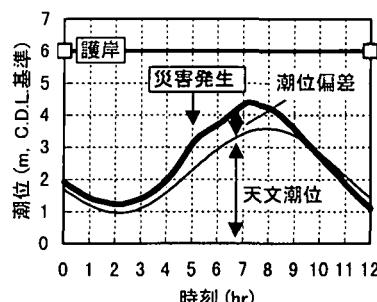
図-4 龍ヶ岳での推定される潮位の変化

ところが、河合ら(2000)の数値解析によると、この地区での潮位偏差は図-4に示すように1m程度であり、天文潮位と合わせても護岸より2m以上低かった。したがって、高潮だけによる浸水であるとは考えにくい。

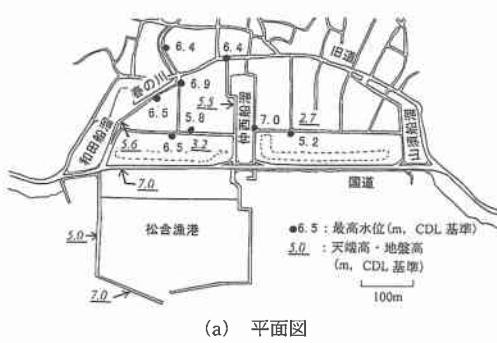
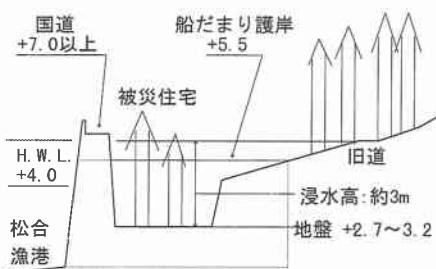
図-5 不知火町松合地区での調査結果

不知火町松合地区には図-5に示すように、海岸に沿って国道を兼ねた堤防(場所によるがC.D.L.+7.0m以上)があり、これに直交するように3つの船溜がある。船溜の周りは住宅地となっているが、旧道と国道の間のうちの国道寄り約半分の住宅地は、地盤高が船だまりの護岸(C.D.L.+5.5m)よりも約2m低く、なおかつ朔望平均満潮位H.W.L.よりも約1m低い地形となっている。図には、浸水の痕跡やヒアリング調査に基づいて測定した最高水位も示した。

この浸水は旧道の周辺まで達し、春の川沿いなどでは旧道よりさらに山側まで達した。春の川沿いの痕跡はC.D.L.+6.4~6.9であり、船溜に囲まれた低地よりも高くなっている。また、仲西船溜の東側の護岸に立つカーブミラーの柱についているプレート「注意」のところ(C.D.L.+7.0 m)まで水位が高くなったという証言もある。このときの天文潮位がC.D.L.+3.1 mであり、もしこの水位が国道を兼ねた堤防の外側の潮位と同じ高さであるならば、潮位偏差は3.9 mに達した計算になる。この値は伊勢湾台風による名古屋の値を上回っている。

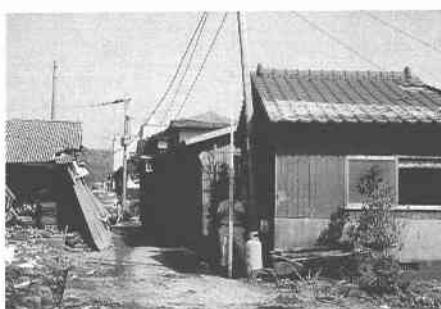
住民の証言によると、午前5時50分頃に船溜から大量の海水が溢れ、5分ないし10分という短時間で船溜に囲まれた低い住宅地は池のようになったという。写真-1は浸水した家屋の一つである。屋根には付近の工場から流出した粗穀が付着しており、ここまで浸水したものと

考えられる。この家屋の周りの浸水高は2.6～3.3mであり、一階部分が完全に浸水したことを裏付けている。住民の中には天井を破って屋根にはい上がって難を逃れた人もいた。

写真-1 高潮によって浸水した家屋

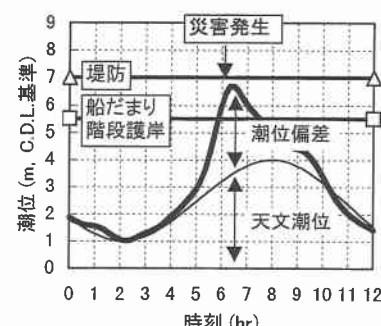
図-6 松合地区での推定される潮位の変化

図-6は、河合ら(2000)の数値解析による松合地区前面での潮位変化を示す。5時から6時までの1時間で潮位が3mも急上昇したことが分かる。

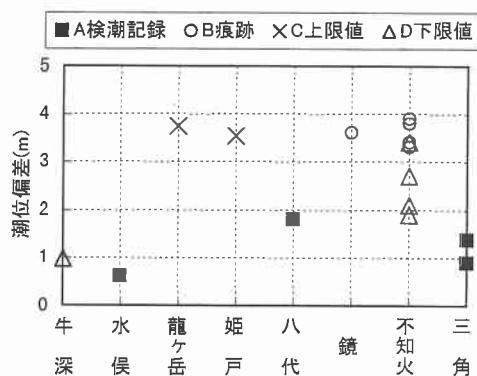
図-7 八代海沿岸での潮位偏差

八代海沿岸の検潮記録や痕跡値を潮位偏差として整理すると、図-7のようになる。八代海の奥部では3mを越える潮位偏差が発生していたものと考えられる。

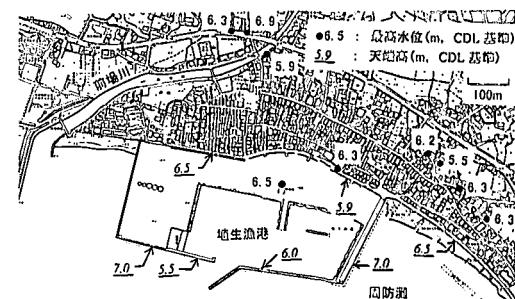
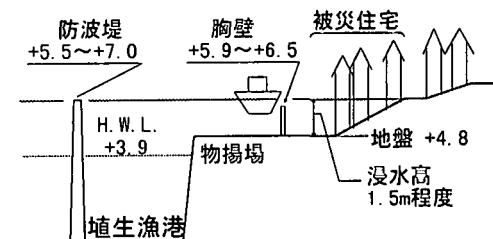
図-9 山陽町埴生地区的調査結果

山陽町埴生地区には、図-9に示すように漁港があり、防波堤（天端高 C.D.L.+5.5~7.0 m）と胸壁（C.D.L.+5.9~6.3 m）の背後に住宅地が広がっている。

住民の証言によると、7時30分頃から浸水が始まり、胸壁背後の道路付近で1.5 mほど浸水した。この浸水面の高さは C.D.L.+6.3 m であり、潮位偏差で2.7 mに相当する（7時36分に C.D.L.+6.5 m という証言もある）。休漁期で漁船の一部は陸揚げされていたが、その一部が胸壁を乗り越えて家屋を破壊した。その頃、台風の目にに入ったために風は弱まったが、波浪は依然として高く、防波堤の天端（C.D.L.+6.0 m のもの）は水中に没したよう見えなくなった。海水は8時頃には引き始めた。

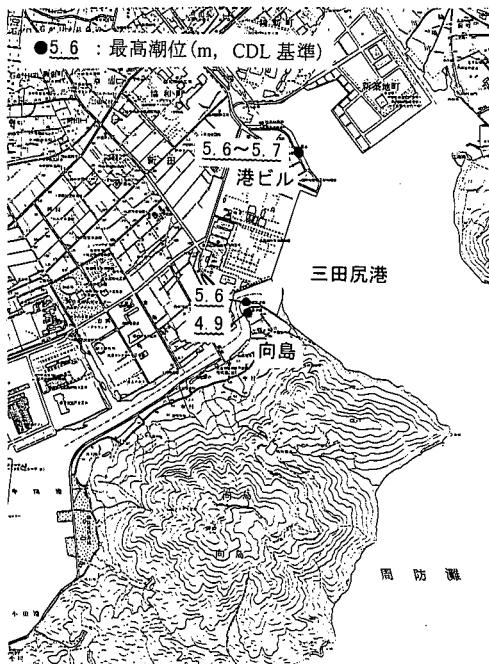
図-10 三田尻の調査結果

防府市にある三田尻港の周辺も高潮によって浸水した。新田地区の港ビルの階段で水位変化を注意深く観察していた人によると、水位は3段目まで上昇した。このビルの1階の部屋の入口や壁にもはっきりとした痕跡が残っており、これらは何れも C.D.L.+5.6~5.7 の高さを示している。これは潮位偏差で2.6~2.7 mに相当する。向島地区でも住宅や倉庫などが浸水しており、その痕跡

を測量した。図-10にこれらの痕跡値を示す。

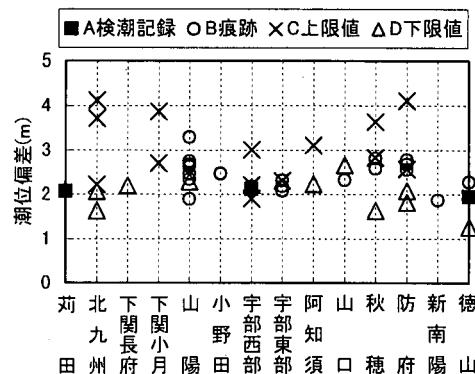
図-11 周防灘での潮位偏差

周防灘沿岸の検潮記録や痕跡値を潮位偏差として整理すると、図-11のようになる。検潮記録による値と現地の痕跡やヒアリング調査による値とは概ね一致しており、これらは周防灘沿岸の潮位偏差の状況を正しく示し

ているものと考えられる。これらのデータによると、苅田から徳山に至る広い範囲で 2 m 以上の潮位偏差が生じていたことが分かる。
