# 伊勢湾西南海岸における堤防老朽度評価

藤田光一\*・中村瑛佳\*\*・山本剛\*\*\*  
田中浩充\*\*\*\*・鳥居謙一\*\*\*\*\*・野口賢二\*\*\*\*\*

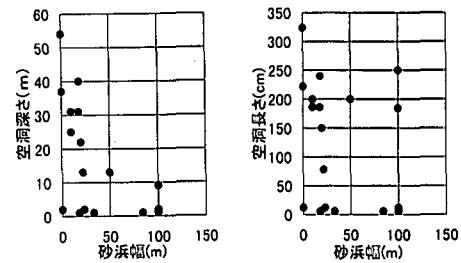
図-4(a) 砂浜幅と空洞深さ・空洞長さの関係

伊勢湾西南海岸においては表法面に対し堤防縦断方向に3測線の地中レーダ探査とコアリングにより空洞化調査を行っている。調査の結果、松名瀬工区8箇所、川尻工区5箇所、大淀工区5箇所の合計18箇所で空洞化が確認されている。図-4(a)は砂浜幅と空洞、図-4(b)は砂浜幅とひび割れ幅・摩耗深さの関係、図-4(c)は空洞深さとひび割れ幅・摩耗深さの関係、図-4(d)は砂浜幅・空洞深さとコンクリート強度の関係を示したものである。この結果から、明確な相関は得にくいものの、砂浜幅が小さいと空洞、ひび割れ幅、摩耗深さが大きくなる傾向が見られることがわかる。また、空洞の深さとひび割れ幅、摩耗深さ及び砂浜幅、空洞深さとコンクリート強度の関係については傾向がつかみにくい傾向となっている。
