海岸保全施設の維持管理へのライフサイクルマネジメントの導入手法の提案と検討例

難波喬司*・久米秀俊**・横田弘***
田中樹由****・岩田好一朗*****

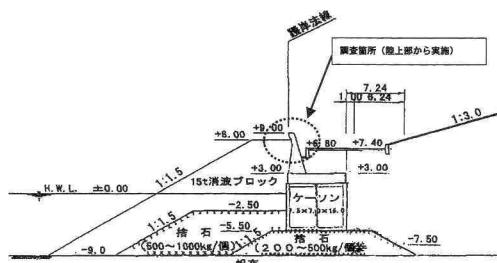
図-8 福井港海岸の標準断面図

表-1に示すように一次点検の判定ランクがBランクと判断されるものについて、二次点検を実施する。福井港海岸では、吸い出しによる道路陥没が著しく、その影響か、堤体の高さについても設計高さを下回る傾向があった。ここで、図-8に福井港の護岸断面図を示し、図-9に一次点検結果の損傷図と写真-1にその地点の

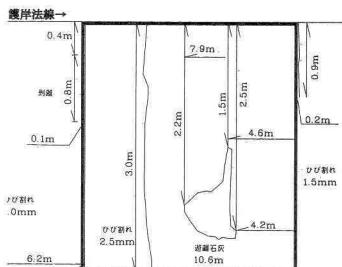
図-9 管理通路から見た本体工の損傷状況

項目	判定	内 容
上部工パラペット	天端高 (m)	S 設計値+9.00, 測量値+8.90 ($\Delta h = -0.10$)
	ずれ (mm)	S 目視でずれが確認できない
	ひび割れ、損傷・剥離	B 4mm (老番側), 5mm (若番側)
道路	鉄筋の腐食	B 縦方向ひび割れ2本 ($w_{max} = 2.5\text{ mm}$)
	高さ (m)	S 打音試験で異常あり
消波ブロックの天端高 (m)	海側	C コンクリートの変色あり
	陸側	S 遊離石灰が発生している
陥没	陥没	B 陥没が1箇所発生 (NO. 99-N0. 100 の目地部), 3m × 3m
	目地部	B 目視で沈下が確認できる
		設計値+7.00, 測量値+6.5 ($\Delta h = -0.5\text{ m}$)

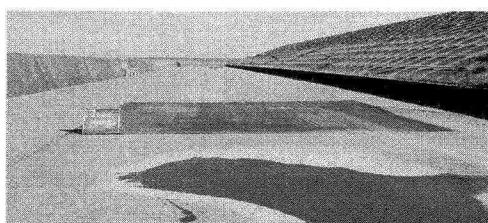
写真-2 道路陥没の補修状況

写真-2に道路陥没の補修状況を示す。写真-2の道路陥没補修が実施された時と同時期に新たな陥没が発見されている。すなわち、頻繁に補修と陥没が繰り返されている状況を示している。

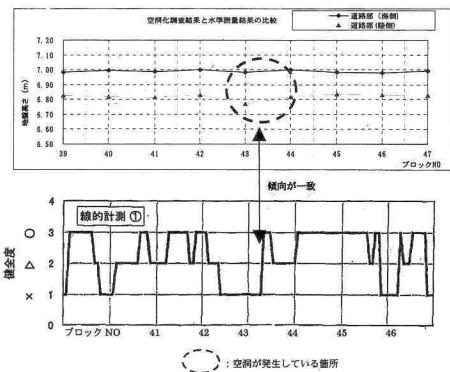
図-10 吸い出し調査結果比較

平面測量の結果（グラフ上）と別途実施した地中レーダーの結果（グラフ下）の比較を図-10に示す。ここで、地中レーダーの健全度は、以下の通りである。

0：確実に空洞が見られる。1：空洞の可能性が高い。

2：空洞の可能性もあるが、確実ではない。

3：空洞の可能性は低い。4：空洞の可能性はない。

この結果、吸い出しが進行し、路下に空洞が発生している箇所の特定は、平面測量よりある程度可能と思われるが空洞の規模により判断できない場合がある。吸い出し調査については、今後の安価な診断技術の開発が望まれる。

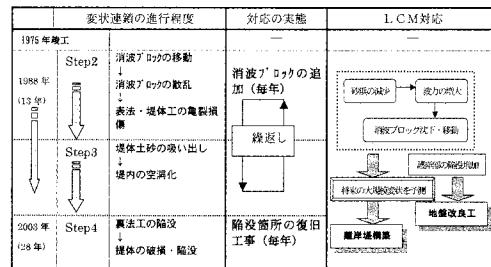
図-11 福井港海岸の維持管理履歴

当初設計時に比べて前面の砂浜幅が減少したため、堤体への波力が大きくなり、毎年消波工ブロックの追加や背後の陥没箇所復旧が必要であり、そのために建設後28年間で19億円の費用が投入された(図-11参照)。

早期に変状の要因、進行速度の推定、変状範囲を特定しておけば、抜本的な対策により管理コストの低減が図られた可能性がある。

このままの管理を継続した場合は、さらに数十億円を要する結果となり、かつ、防護に関する機能は年々低下し必要な防護水準を確保できなくなることが予想される。最終的には、背後地に対する被害も考えられ膨大な補修・更新費用が必要となると予想される。

そこで、今後はLCMの考え方を導入した管理を検討することとなった。これは、抜本策を講じることにより現状の問題(洗堀からの吸い出し)を排除するとともに、以降定期的に点検をしていく方法である。その結果、維持管理コストの最適化だけではなく、機能水準を一定以上に確保することが可能となり、結果的に将来の管理コストが低減できる(図-12参照)。
