# インド洋地震津波によるスリランカ南西部海岸の被害集中機構

鯉淵幸生\*・本田隆英\*\*・Thisara WELHENA\*\*\*  
Suminda RANASINGHE\*\*\*\*・佐藤慎司\*\*\*\*\*

インド洋地震津波によるスリランカ南西部における被害実態とそのメカニズムを明らかにするため、現地調査を実施し、浸水遡上高分布や建物の被害状況を分析した。この際デジタルビデオと GPS を同期させることで、広範囲に及ぶ被害を短期間に収集した。南西部海岸は、数 km ごとに岬が連続する砂浜で構成され、海岸には漁港、海岸保全施設、観光ホテル群などが存在する複雑な海岸である。津波は、海底地形の影響とともに、これらの陸上地形・施設の影響も受けて氾濫するため、被害は陸上で津波の挙動と密接に関係していた。さらに数値シミュレーションにより、陸棚による津波の捕捉が、これらの地域に大きな被害を及ぼす一因であることを示した。

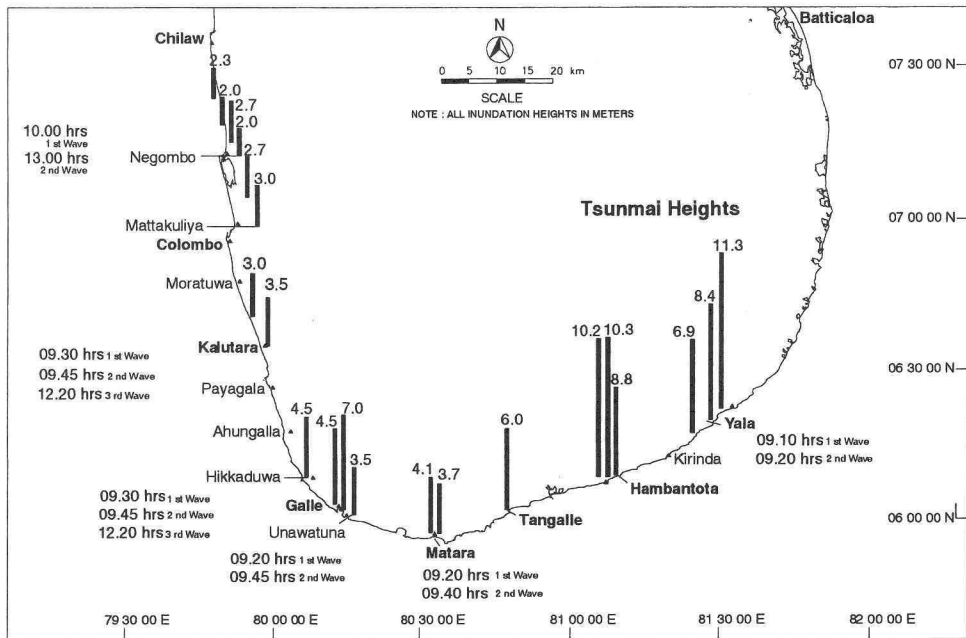
図-1 スリランカ南部における津波浸水高(m)と津波到達時刻

スリランカ南岸から西岸について、津波浸水高を証言から得た津波到着時刻とともに図-1 に示す。南東部海岸の Yala 国立公園では、津波による樹枝の折傷が確認でき、これに基づく汀線からの津波浸水高は約11 m であることが分かった(写真-1)。また南部 Matara の津波浸水高は3.7 m 程度と比較的小さいことが分かる。さらに南西の Galle 付近の津波浸水高は5 m 程度と Matara より西部で再び増加する傾向にあり、Hikkaduwa 周辺では6 m を記録した地点があった。西部海岸の Negombo 北部では死者数が若干名であったものの、沿岸域で2 m 程度浸水し(写真-2)、建造物などに大きな被害が現れていた。

津波到着時刻については、第一波の到着時刻は、東部海岸で9:15 am、南部海岸で9:20 am であった(いずれもスリランカ現地時間)。およそ20分後に第二波が到達し、その後もいくつかの波が到達している。特に沿岸

域低水地では、第一波により約2 m程度の浸水があったことが分かっている。一方、南西部に位置する Hikkaduwa では、9 時25分を示したまま壊れた時計が見つかり、他の証言でも9時半ごろ第一波が到達したとみられる。この地点における証言によると、主に第二波により各地で甚大な被害を被った。この際、津波の侵入方向は海から陸へと進むような東向きではなく、北から来襲したとする証言が多い。特に Hikkaduwa 以北の西部海岸では複雑な波の重合が発生し、屈折、回折した波が到達したとみられる。西岸の Negombo における到着時刻は、第一波が10:00、第二波が13:00であった。この際、西部海岸では海岸沿いの居住者でさえ、これらの波を感じることはなかった。到達波の岸向き時間が長く、「波」というよりは海面が全体的に上昇、低下したとの証言もある。しかし、西海岸では12:20から1:30にかけて再び大波が来襲し、これにより甚大な被害を被っている。

津波の高さと後続波を含めた到着時刻を合わせ見ると、スリランカ東部海岸では津波が直接来襲したため波高が大きく、南部海岸では主に沖側で西方に進行する津波の屈折波が到達しており、南西部海岸では屈折、回折、場合によってはエッジ波が複雑に重合した多重反射波が到達していることが想定される。

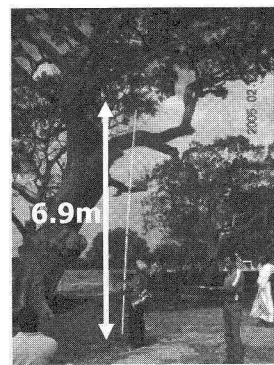
写真-1 津波による樹枝の折傷 (Yala)

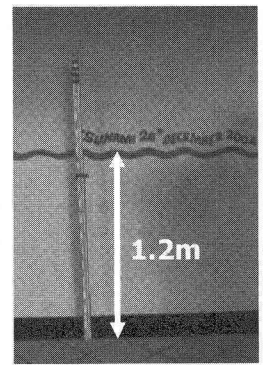
写真-2 観光ホテルに示された津波浸水高 (Negombo)

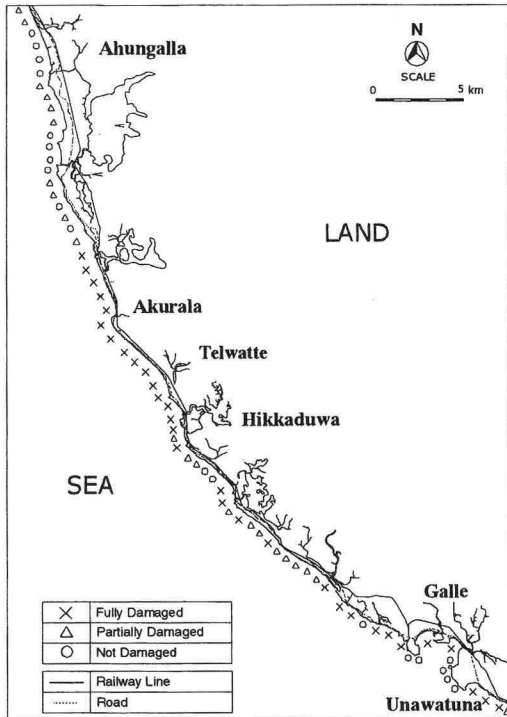
図-2 Unawatuna から Ahungalla までの被害状況

そこで、Unawatuna から Ahungalla までの区間において、海岸に沿う道路を低速で走行しながら道路の両側をデジタルビデオカメラで撮影し、被害の程度と海岸地形の関係を明らかにすることにした。デジタルビデオカメラはGPSと同期し、後の解析に用いた。図-2に Unawatuna から Ahungalla までの調査結果を示す。Galle 北側では、間欠的に全壊家屋が分布している。このように深刻な被害はある間隔をおいて集中して現れる傾向があり、これは岬と岬の間に地盤高が低い地域が間欠的に存在すること、また岬全面の海底の効果により、波の集中が一定間隔で起こるためである。このように南西海岸における深刻な被害はある間隔をおいて集中して現れる傾向があり、

岬が連続する海岸地形との関係が示唆された。

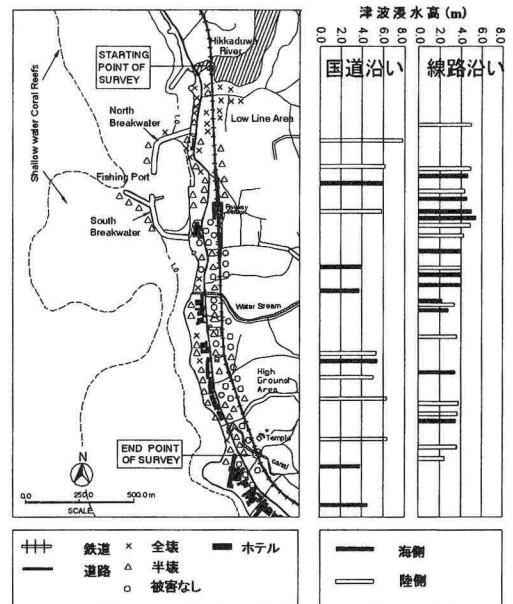
図-3 Hikkaduwa における詳細な被害調査結果と津波浸水高の分布

図-3 に Hikkaduwa 周辺の詳細な被災状況および線路沿いで計測した津波浸水高の分布を示す。証言によると、津波はこの地区の南西および北西から来襲したと言われている。写真-3 は Hikkaduwa 漁港において被害を受けた建物の一例である。写真右側がすぐ船着き場となっており、護岸に対して直角の向きにある北西側の壁が崩壊し、柱だけ残存している。また屋根の変形は北西からの津波の来襲によるものと考えられる。もちろん建物強度が不均一であったことも可能性として残されるが、このような被害状況は、津波が北西や南西から来襲したとする証言と一致している。同様の被害状況は写真-4 に示す漁

港の防波堤にも見られ、岸と直角方向に近い護岸の巨石(推定 1 t) だけに移動した形跡が確認され、岸と平行な護岸の損傷は軽微であった。また、河口付近の地域では地盤が低いことに加え、河川を津波が遡上したこともあり、海岸線から 100 m 以上内陸の地点においても建物の被害が見られた(写真-5)。さらに図-3 より漁港の北側の地域においては、海岸沿いに目立った建物が無いため全壊が目立つ。これはこの付近の地盤高が低く長年にわたる侵食により (Swan, 1982), 住居と海岸との距離が比較的近かったこと、ホテル等の堅固な構造物が海沿いにないことが被害を拡大した原因と考えられる。同様に内陸側においては、線路の背後で津波浸水高がほぼ一定となっているが、これは高さ 1 m ほどの敷石を超えた水が陸側に貯まったためと考えられる。一方、線路の海側では津波浸水高が不規則になっているが、海岸沿いに立ち並ぶ観光ホテルが一部被災したものの波を遮蔽し、背後での被害を大幅に軽減させたため、ホテルの有無により波高が大きく変化したためである。写真-6 は、Hikikaduwa 南岸から臨む風景の一例である。南岸はスリランカで唯一の珊瑚礁が生育する地域で、シュノーケリングやダイビングが盛んで、少し南に足を伸ばすとサーフィンが楽しめることから、海沿いにホテルが隣接する人気の観光スポットとなっている。津波によりこれらすべてのホテルは 1 F 部分に被害を受けたものの、建物自身の損傷は小さく、その後背地の住宅は津波の被害を免れた。さらに防波堤背後を北側から見ていくと、北西から入射した波に対して、津波浸水高は減衰し、これに追従するように被害程度も減少している。防波堤(天端高 3 m)を超える波が入射したにもかかわらず、防波堤が津波減殺効果を有していることが確認された。

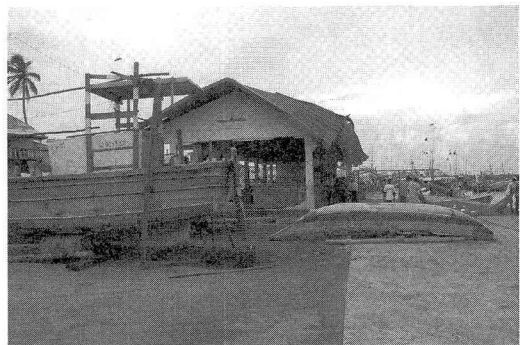
写真-3 Hikkaiduwa 漁港で一部破損した漁港施設

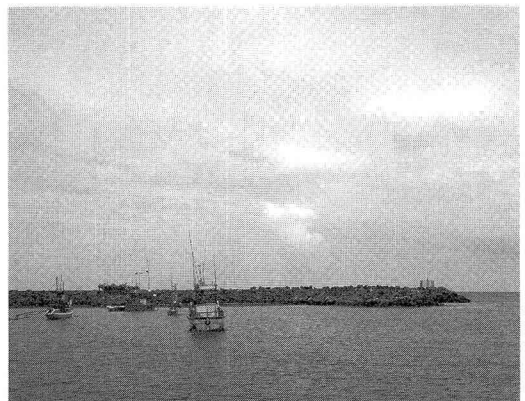
写真-4 Hikkaiduwa 漁港の防波堤

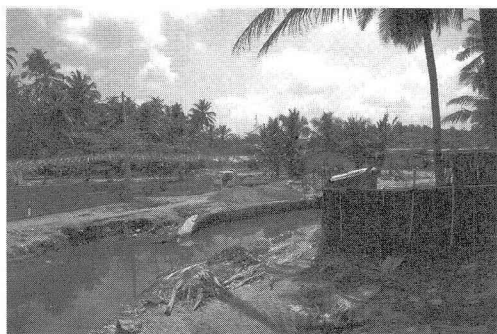
写真-5 Hikikaduwa の河口周辺での被害の様子

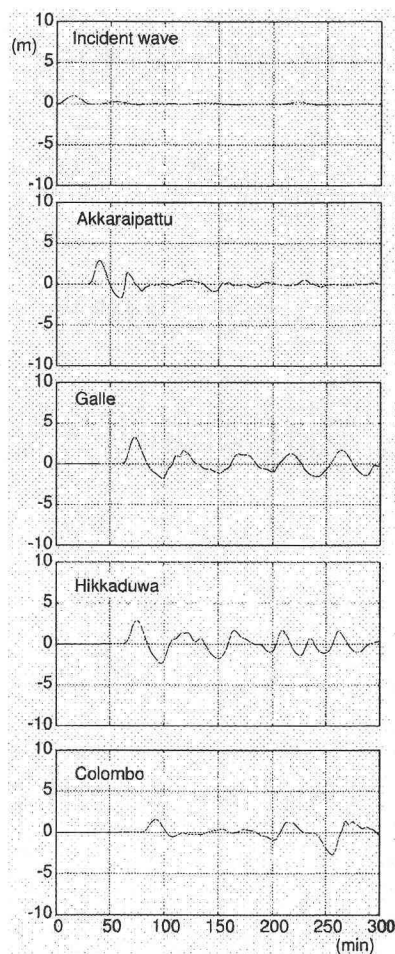
図-4 各地点における水位時系列

図-4 は、東海岸の Akkaraipattu、南西海岸の Galle から北にかけて Hikkaduwa、Colombo の各地点における水面変動の時系列である。東経84度線と与えた入射波は波高1mの単一の押し波としたため、東海岸の Akkaraipattu では、ほぼ単一の波しか観測されていないが、Hikkaduwa などの西海岸では第一波到達後も複数の後続波が見られる。Colombo で計算開始から200分後に見られる波は、モルジブからの反射波である。さらに Galle および Hikkaduwa の後続波は減衰することなく数回にわたって来襲し、その波高はおよそ3mにも達している。これは屈折、回折によって重合した波が、さらにエッジ波として大陸棚に捕捉された結果と考えられる。また Galle と Hikkaduwa の第一波到達時刻はほぼ同時刻であり、造波開始150分まで両者の水面変動は酷似しているが、200分以降では捕捉された波が陸棚上で多重反射系を形成している様子が見られる。

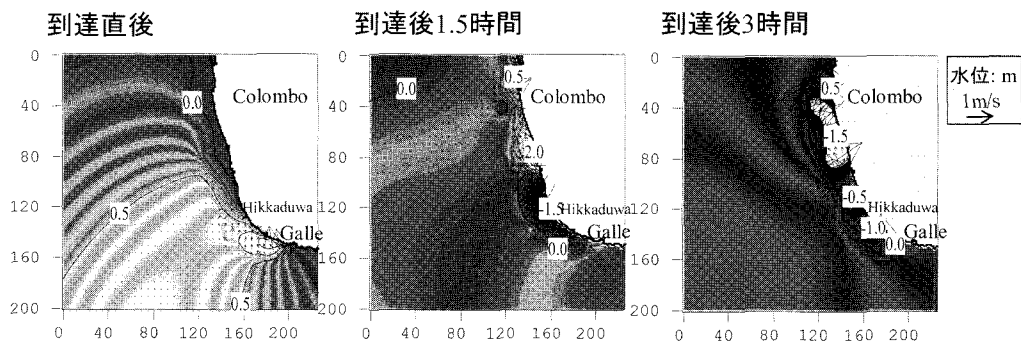
図-5 水位および流速の計算結果（左，到達直後；中央，第一波到達後1.5時間後；右，第一波到達後3時間）

図-5 は、Hikkaduwa に津波が来襲した直後から水位および流速の分布を時系列で示したものである。到達直後においては、屈折および回折によって南部から伝播した波が、西岸に回り込んでいる様子が見て取れる。到達後1.5時間の分布を見ると、沖合いは平穏になりつつあるものの、南西海岸付近では波高の大きな波が見られ、津波が陸棚上に捕捉されている様子が分かる。この際南部海岸よりも北側の Hikkaduwa 付近において、平均海面からの水位上昇が2mを超える波が確認できる。さらに流速ベクトルより北から南に向かう流れも見られ、モルジブ等から反射した波が、スリランカとインドの間に捕捉され、その一部は北から南の Hikkaduwa 付近に向かいこの付近で重合していると見られる。同様の傾向は、第一波到着からさらに3時間後においても顕著で、

西岸ではなおも水位が高い状態が維持され、他の地点ではほぼ0なのに対して、Hikkaduwa 付近では1.5mに達している。このように、スリランカ南西部海岸に回りこんだ津波は、陸棚斜面の影響を受けて集中するとともに陸棚上に捕捉され、多重反射系を形成することにより局所的に被害を集中させたと考えられる。
