Hurricane Katrina による高潮被害の調査

柴山知也¹・安田孝志²・小島治幸³・田島芳満⁴
加藤史訓⁵・信岡尚道⁶・安田誠宏⁷・玉川勝巳⁸

Hurricane Katrina による高潮、高波被害の実態を調査し、日本の高潮、高波被害対策に資する教訓を得た。被災の全体的な特徴としては広域性（延長 300 km 以上に渡る被災、州を越えての長距離避難）、甚大性（死者 1,300 人余り、膨大な数の避難者、都市機能の停止）、長期性（今も避難を余儀なくされている多数の人々、都市の衰退への動き）が挙げられる。自治体ごとに被災時の対応が異なったため、住民が避難していなかった所と前夜に住民が避難していた所では被害の出現、復興のプロセスも異なっていた。このような被害の多様性を分析した上で、防災計画を地域の多様性を前提にして練り上げていく必要がある。

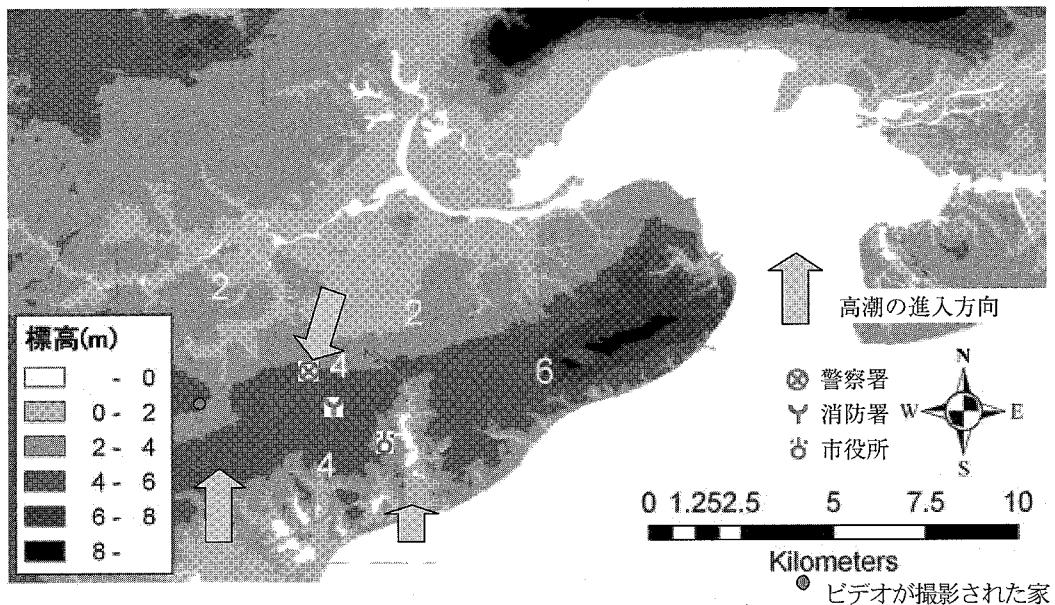
図-2 Waveland におけるヒアリング結果のまとめ

海岸から 2.5～3 mile 離れた家で撮影されたビデオの分析を行った。分析により、Hurricane 当日 (2005 年 8 月 29 日) の出来事の時系列は以下であった事が解った。

- a) 5:55 頃、Hurricane の接近により、風雨がひどくなった。
b) 6:22 頃にはさらに風速が速くなり、雨は横殴りになった。風向は SE 方向である。
c) 6:53 頃には風で倒壊する家が出始めた。

- d) 9:40頃～10:00頃、20分間で2.0mまで浸水高が一気に上がった。
- e) 9:59頃、高潮の水位は屋根のすぐ下まで上昇した。流れの方向は南から北であった。
- f) 13:29頃、風雨は収まったが、高潮はまだ完全に引いておらず、室内の水位は約2.7m程である。
- g) 15:14頃、家の中の水は引いたが、屋外では車のドア半ばぐらいの水位がある。

h) 15:59頃、道路の浸水はほぼ引いた。

このビデオ記録からは、朝の10時前に浸水高が0から2m程度まで一気に上がり、その後6時間かけてしだいに引いていった様子が再現できた。この間に住民は自宅の屋根への避難を余儀なくされていた。Wavelandにおけるヒアリング結果をまとめたものを図-2に示す。

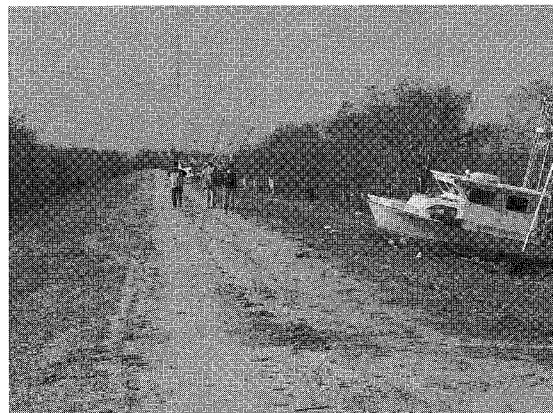
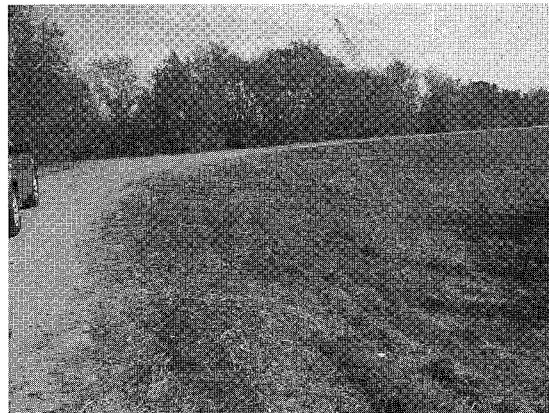
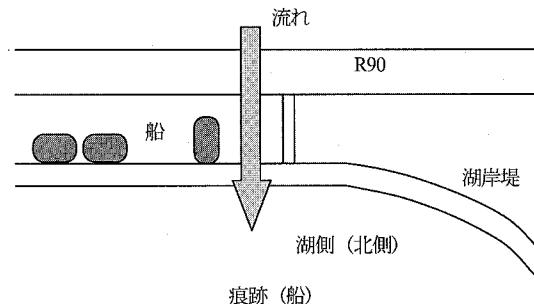
図-3 Lake Borgne 湖岸堤の状況

湖岸堤（上流方向）

湖岸堤（下流方向）

Lake Borgne 湖岸堤 (New Orleans 北東), R90 (Route 90号線) と R11分岐点より東に約1.5kmの地点 ($N30^{\circ}04'31.10''$, $89^{\circ}50'44.00''$) における状況を述べる。この地点は、西で New Orleans の Industrial Canal, 北で Lake Pontchartrain, 南東で Lake Borgne に接するリング状の堤防上に位置し、その東側には Lake Pontchartrain と外洋を仕切る低平地が広がっている。図-3に示すように、船が湖岸堤斜面上に残されていたが、裏のりは侵食された形跡がなかった。その東の住宅地 ($N30^{\circ}03'59.89''$, $89^{\circ}48'22.12''$) は堤外地であり、家屋流出は見られないものの、木に掛かっていた漂

流物の高さは海面から4.8m (地面から3.9m) であった。

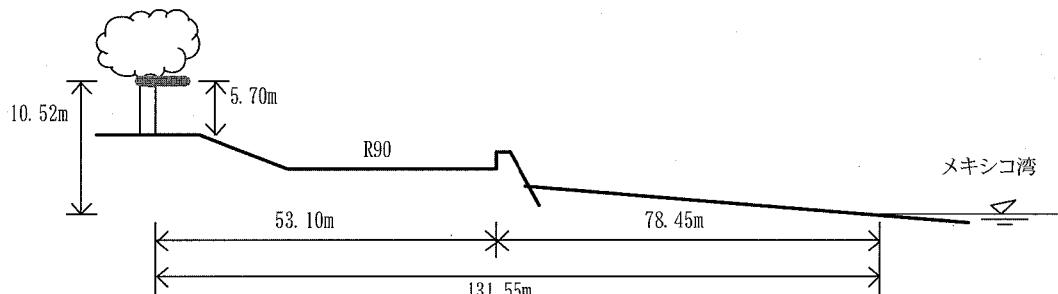
図-6 Gulfport ($N30^{\circ}22'12.3''$, $W89^{\circ}04'48.5''$) での痕跡位置の測定例

Gulfport は隣接する Biloxi を東端とする砂州地形上に位置し、砂州前面の南側は Mexico 湾から、背後の北側は Big Lake (ラグーン) からそれぞれ浸水を受けている。この地域では、複数の測線について痕跡高の調査を行った。図-6 と図-7 は、それぞれ特徴的な測線にお

ける痕跡高の断面分布を示している。これらの計測を基に平面的に痕跡高の分析を行い、押し寄せた水の運動量は海側が大きく、Big Lake 側は小さかったことを確認した。海側の痕跡高さは最大の断面で 10.52 m、奥行き方向に複数点を計測した断面でも 9.58 m に達しており、高潮と高波浪の影響が大きかったことが確認できた。図-7 に示す断面においては、その影響が汀線から 472.9 m の距離の所に及んでいた。なお、この付近の海岸にはコンクリート製の階段護岸が設置されているが、その破壊やのり先の洗掘は確認されなかった。

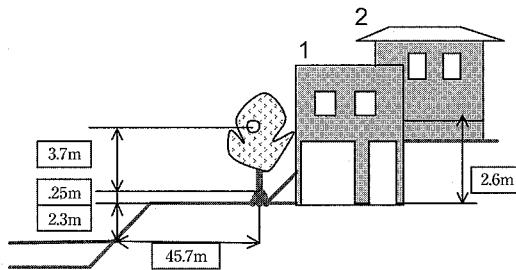
図-9 Biloxi での痕跡調査

Biloxi 周辺の地形図を図-8 に示す。Biloxi は外洋のメリシコ湾と内湾の Biloxi 湾 (湾の奥は Big Lake につながる) に挟まれている。また図-8 の地点 A において実施した痕跡高調査の縦断図を図-9 に示す。この地点は砂州状に突き出した地形による遮蔽域にあたり、外洋からの波の影響が無かったところであると考えられる。この地点における水面からの痕跡高さは 6.25 m であり、FEMA による報告結果 (6.24 m) と一致した。次に図-9 に示した家屋 1, 2 の写真をそれぞれ写真-1, 2 に示す。これらの家屋は隣接しているものの、その基礎地盤高には 2.6 m の高低差があり、両者の被災程度が明らかに異

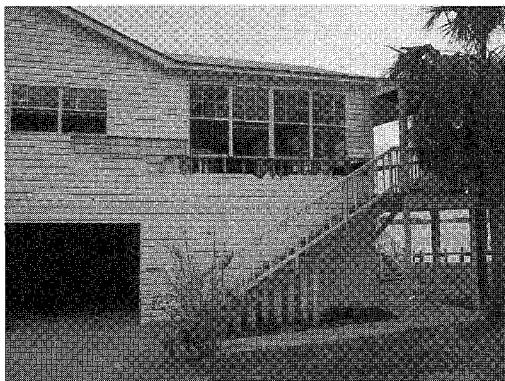
写真-1 Biloxi での痕跡調査(家屋 1)

なるのが分かる。さらに波浪の影響を大きく受ける外洋側との浸水高および被害程度の比較をする目的で、A 地点周辺では他にも数地点で痕跡高を観測した。例えば A 地点よりやや東寄りの湾岸砂浜から 4.5 m 上った地点では、木々の枝に複数の白いビニール痕跡があり、その水面からの高さは平均で 9 m、孤立値として最大 11.1 m であった。以上より、A 地点周辺は外洋からの遮蔽域であったにも関わらず、浸水高さは外洋側と同レベルであったことが推測される。しかしながら、その背後の家屋の被害は、壁面が抜けたものが多く見られたものの、外洋側で同程度の痕跡高であった地点と比べると明らかに被害が小さく、1 階部分の壁が抜ける程度で、柱が崩れているものは見られなかった。以上より、Biloxi における調査では、波による外力が小さい場所では浸水深(地盤高さ)による被害程度の違いが見られたものの、波による外力が卓越する場では、波浪条件が被害程度を支配的に左右することが分かった。

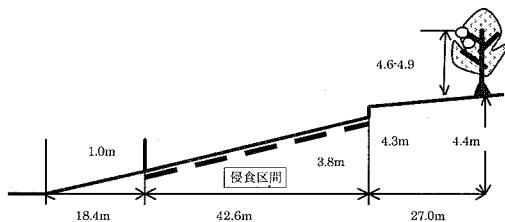
図-10 Graveline Bay での痕跡

その地点から岬に近づいた地点 ($N30^{\circ} 20' 45.84''$, $W88^{\circ} 41' 49.53''$) で、地盤高 4.4 m(海岸線から 99.2 m) の点で痕跡高 9.3 m を観測した。図-10 に示すように、護岸と浜崖が形成されていた間で大規模な侵食が見られた。また多数の流木や倒木が見られた。
