# 平成20年2月24日の高波による下新川海岸の被災実態について

Disasters at Shimoniikawa Coast caused by high waves on February 24, 2008

中村伸也<sup>1</sup>・西川一<sup>2</sup>・山田秀夫<sup>3</sup>・原文宏<sup>4</sup>・神保正暢<sup>5</sup>・平野宜一<sup>6</sup>

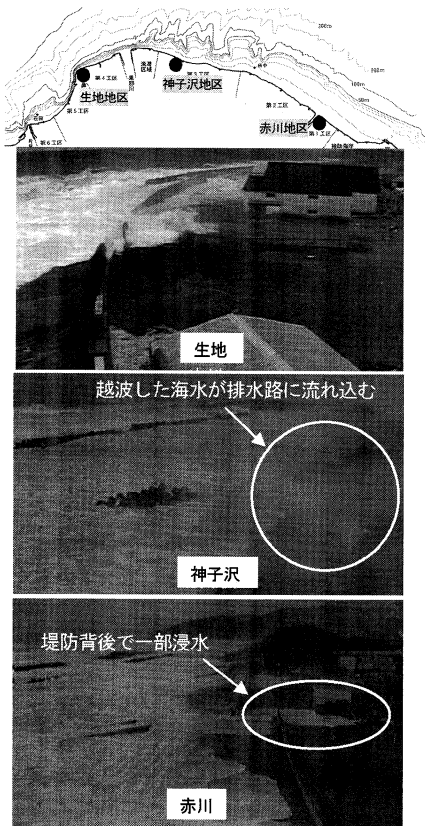
写真-3 CCTV映像による越波の状況

今回の高波の長時間継続した来襲により下新川海岸各所で越波が見られた。現地カメラ (以下CCTV) 映像より、越波が発生した生地地区・神子沢地区と赤川地区の状況を表-1に、CCTV映像を写真-3に示す。大型水路・副堤がある箇所では、越波は排水できた。小型水路しかないところでは浸水被害が生じたことが確認できた。

| 撮影位置 | CCTV から越波状況 | 浸水状況 |
|---|---|---|
| 生地 | 2/24の12時~15時には1時間に数回の頻度の高波浪により、大規模な越波が発生 | 2/24の12時~15時には1時間に数回の頻度の高波浪により、排水路の能力を遙かに超えた越波量が発生し、浸水被害が発生 |
| 神子沢 | 数波に一度越波が発生 | 2/24では目立った浸水被害なし |
| 赤川 | 十数波に一度、越波が発生 | 2/24では堤防背後で一部浸水が発生 |

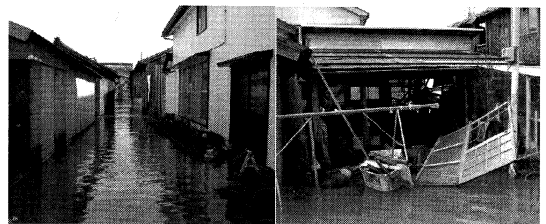
写真-4 黒部市生地地区浸水状況

黒部市生地地区、入善町芦崎地区で300戸以上の浸水被害が発生した。写真-4～5、図-10～11に生地地区、芦崎地区の浸水状況、浸水被害平面図を示す。2つの地区は、波浪変形計算結果から海底谷の影響を受け収斂した高波浪が長時間来襲したことが被災の原因と推察された。

生地地先に排水路はあるが規模が小さいことに加え、排水路周辺の地盤高が低いことから排水の効果が低かった。従って、排水効果の高い堤防構造が必要となる。

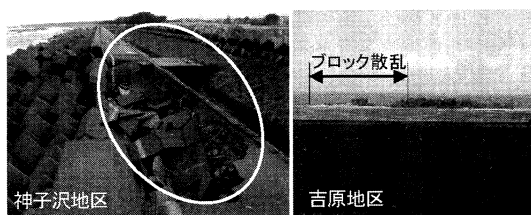
写真-6 海岸保全施設の被災状況

海岸保全施設では直轄区間の広範囲にわたり離岸堤・消波工のブロック流出・散乱、直立堤背後の空洞化が発生した。入善町神子沢地区の堤防陥没、吉原地区の副離岸堤のブロックが散乱した状況を写真-6に示す。波浪解析よりこれらの地区は海底谷の影響を受け高波浪が来襲していたことが推察された。海岸侵食が進行し砂浜が欠けた状況下で、高い波が長時間繰り返し来襲し、空洞化や堤体前面のり先洗掘により構造物が不安定化したことが海岸保全施設の被災の原因と考えられる。海岸保全施設毎の被災メカニズムを表-3、図-12に示す。

| 海岸保全施設 | 被災メカニズム |
|---|---|
| 堤防の空洞化・倒壊 | ①堤体土砂の矢板の下、矢板、堤防の継ぎ目等の隙間から海側への流出<br>②異常波浪が長時間来襲し吸い出しを促進したことによる堤防の空洞化の発生<br>③空洞化した状態に加え、高い波を受け海岸堤防が倒壊 |
| 離岸堤・副離岸堤のブロック流出・散乱 | ①異常波浪が長時間来襲し、波の反射等により離岸堤・副離岸堤前面が大きく洗掘<br>②波高の大きな波が海底谷の影響により集中する等、大きな波力が離岸堤・副離岸堤に作用し、ブロックが散乱 |

今回、越波により堤防の空洞化が発生し、神子沢地区では倒壊に至った。空洞化の発生メカニズムを解析し、空洞化対策を進める必要がある。

超過外力等への対応を含めて施設の安全性を確保するためには砂浜の維持・回復が最も重要である。流砂系の総合的な土砂管理によるサンドバイパス等を行い、前浜の形成、海岸侵食の防止を図る必要がある。
