サイクロンNARGISによるミャンマー国ヤンゴン港の被害について

Facility Damage in Yangon Port, Myanmar due to Cyclone NARGIS

平石哲也¹・勝田穂積²・服部洋明³

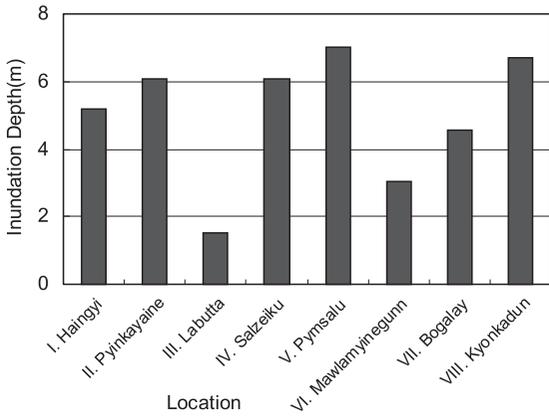
図-1は、ミャンマー気象水理庁(Department of Meteorology and Hydrology, Myanmar)が、緊急に高潮痕跡高(地表から)を調べ、サイクロンNARGISの中心位置経路と測定地点を示した図である。図中に白丸で示す浸水高調査位置(I~VIII)がミャンマー気象水理庁によるものである。図-2にミャンマー気象水理庁から提供されたデータを基にして、西海岸から調査位置(I~VIII)順にメートル表示で換算した浸水高を示す。ただし、被災地の混乱のため基準面から痕跡を測量した結果ではなく、低地帯での概略値である。最も被害が大きかったイラワジデルタにおける高潮浸水高は最大で6~7mであった。

図-2 地表からの浸水高 (ミャンマー気象水理庁データをもとに著者作成)

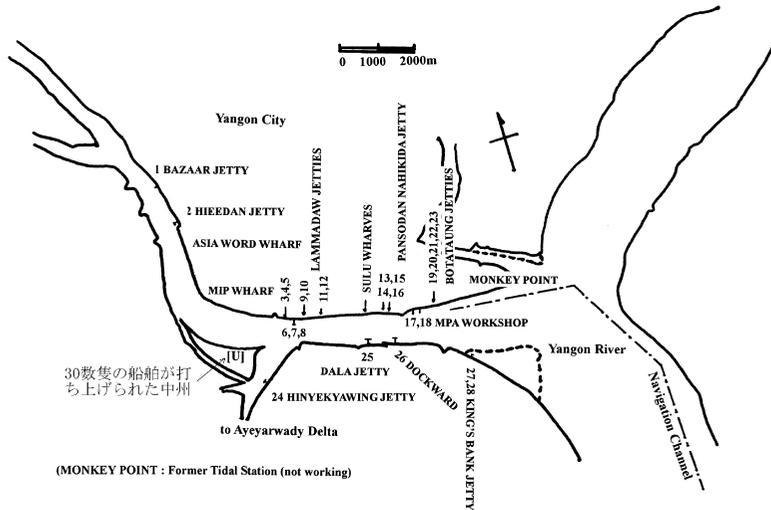
現地痕跡調査は、図-4に示したヤンゴン港平面図中の北岸2箇所 (栈橋No.13およびNo.19) と南岸1箇所 (栈橋No.25) で測定した。図中の [U] は、30数隻の船舶が打ち上げられた中州である。調査では、ヒアリングにもとづき室内や家屋前面での最高水位を求めてD.L.上の高さに換算した。その結果、ヤンゴン港北岸での高潮偏差は最高で1.86m (No.13)、南岸で0.90m (No.25) であった。南岸は田園および湿地帯が広がり、河川を溢れた水が広く流れてしまうため、痕跡高が北岸よりも小さくなった。

図-4 ヤンゴン港内における調査地点と栈橋の位置

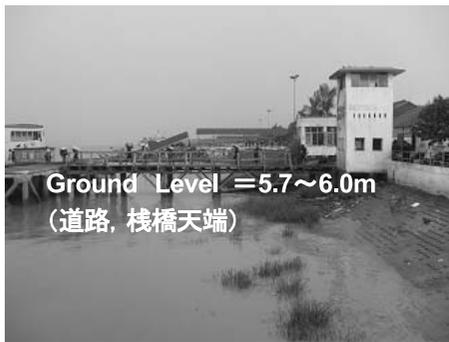
写真-1にヤンゴン港北岸の栈橋と護岸の高さの関係を示す。市内の地表面や護岸上の道路面 (G.L = D.L. + 5.70m) は朔望満潮時の水面 (H.W.L. = D.L. + 5.80m) より低い場合があり、ヤンゴン港では大潮の際には、局部的に市街地の一部が浸水することもあり得る。栈橋取り

写真-1 栈橋天端と護岸・道路面の関係

付け部のピアの天端高（表面）は地表道路と同一面となっており、この高さは全栈橋で同一である。NARGIS来襲時には、高潮潮位（H.H.W.L. (2008) = D.L. + 7.06m）は護岸より高くなり、背後の市街地に浸水していたと考えられる。

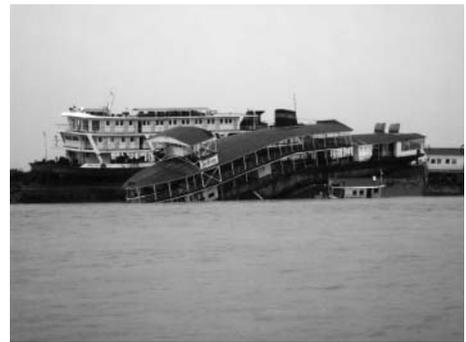
写真-2 港内中州 [U] に乗り上げた船舶

航用船舶は沈没し、航行の障害となっている。写真-2に中州 [U] に乗り上げた船舶を示す。

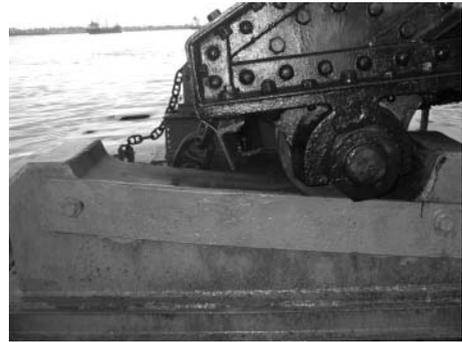
写真-3 連絡橋と浮き基礎の接続部

図-6は、MPA資料を基にしたポンツーンの係留状態を示している。ポンツーンの長さは約37mで4本のチェーンによって係留されている。図中のポンツーン4隅から延びている太実線が係留チェーンを示す。チェーンの呼径は3.175cmである。栈橋本体と連絡橋は、本体に設けた穴に直立のピンを差し込んだ構造となっている。連絡橋と浮き基礎は、写真-3に示すようなローラーを介して接続されており、軸回りの回転と浮体運動で定義されるスウェイ方向（ポンツーン短軸方向）の運動に対しては追従できるようになっており、大きな潮位差を有する水域の係留施設としては適している。ただし、サージ方向（ポンツーン長軸方向）運動に対しては自由度が無く、係留チェーンの張力だけでポンツーンの水平運動を支えなければならない構造となっている。

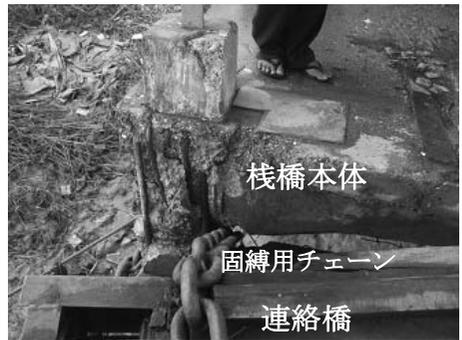
写真-4 栈橋本体に巻き付けられたチェーン

鉄筋コンクリート製で、ほとんど被害はなかったが、一部は表層面が崩落したり、杭が一部で切断されているものがあつた。この原因は、写真-4に示すように、従来から歩行者用連絡橋の水平運動を抑止するために、連絡橋と栈橋本体を1本のチェーンで一緒に巻き付けて固縛していたことが主なものと考えられる。すなわち、連絡橋やポンツーンが大きな運動をして、チェーンを通じて局所的に剪断力が栈橋本体の杭に作用したものと

と考えられる。今後の対策として、固縛が必要であれば、繊維索を用いることが考えられ、索自体が連絡橋の動きに追従して伸びるので、大きな力の作用が抑止できる。

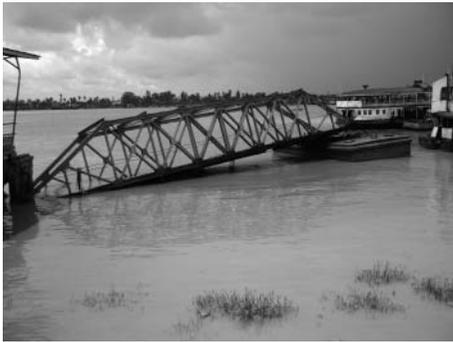
連絡橋の大部分は、大きな水平運動によって接続点が破壊され水中に落下していた。このとき、単純に落下したのではなく、ねじれ方向の力が作用したために、連絡橋自体も一部折れているものがあつた。被災連絡橋は27基であり、1基を除いてすべて被災したが、形状が大きく変形していないものは一部引き上げられて、再使用が可能であつた。

写真-5 浮き栈橋（連絡橋）の被害

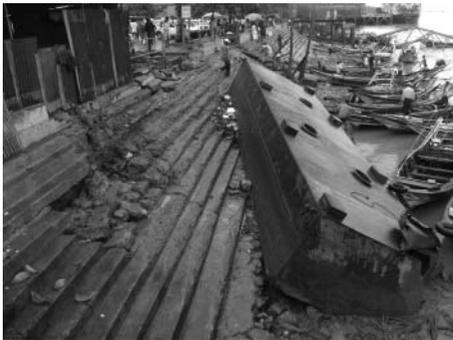
ポンツーンの被災状況を見ると、係留チェーンが付随しているものではなく、ほとんど係留チェーンが切断されたことによって流出し、沈没したか陸岸に打ち上げられたものと考えられる。ポンツーンは大型の浮体構造物であり、漂流すると衝突によって陸上構造物へも危険を及

写真-6 護岸に衝突したポンツーン

ほすので、流出対策等が今後必要と考えられる。被災総数は12基である。

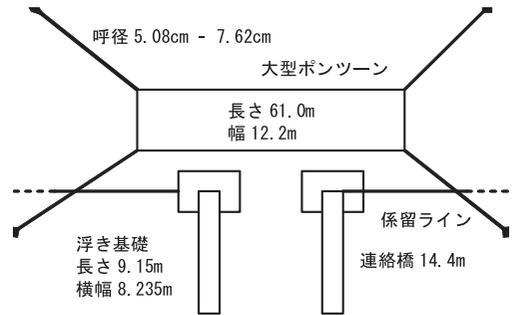
ヤンゴン港内で唯一被災箇所が無く、残存した栈橋が存在した。これは主に政府機関の船舶が使用する専用岸壁で大型のポンツーンが使用されている。図-7に大型ポンツーンの係留状況を示す。前述の図-6で示した通常のポンツーンに比べると、ポンツーンの水平運動を抑止できる浮き基礎および連絡橋が2基となっており、安定性が増している。チェーン呼径は約2倍になっていたため、破断荷重は4倍に増加する。地形的な影響もあったと思われるが近隣の通常型ポンツーンが被災している状況を考慮すると、ポンツーンの大型化とそれに伴う係留チェーンの強度増強が高潮時の対策としては有効であろう。チェーンの破断を防止するには、衝撃力を吸収できる弾性チェーン（平石ら、1995）の使用も検討できる。また、係留チェーンの延長、中間シンカーの活用等も有効で、ポンツーンの流出が防止できれば船舶を強固に係留することで、船舶漂流も防止することが可能になる。したがって、今後の詳細な現地調査や情報収集の過程において、係留チェーンの長さやアンカー形状などが明らかになれば、ポンツーンの動揺計算も可能になる。

図-7 被害を受けていない大型ポンツーン
