# 清水海岸北部における2006年以降の海浜変形の実態

## Beach Changes of Northern Shimizu Coast since 2006

Beach changes of the northern Shimizu coast were investigated on the basis of the bathymetric survey data collected since 2006 between the artificial headland No. 4 south of L-shaped groin and transect No. 1 crossing Shimizu Port breakwater. Maximum longshore sand transport of  $6.2 \times 10^4 \text{ m}^3/\text{yr}$  was measured at a location of  $X=1.5 \text{ km}$  of the coast. Because of the steep slope, all these sand transports were found to be discharged offshore with the rate of  $6.2 \times 10^4 \text{ m}^3/\text{yr}$  between 1998 and 2002,  $6.6 \times 10^4 \text{ m}^3/\text{yr}$  between 2002 and 2006 and  $4.2 \times 10^4 \text{ m}^3/\text{yr}$  between 2006 and 2009. Offshore sand loss also occurred in an area between  $X=0$  and  $0.3 \text{ km}$  behind the Shimizu Port breakwater.

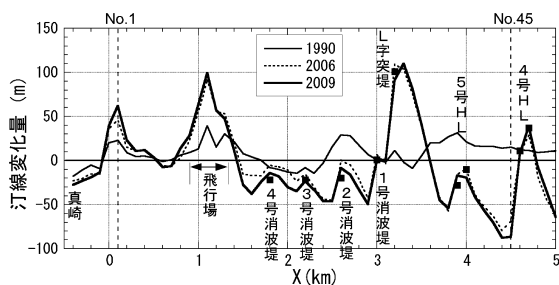
図-2 1983年を基準とする1990, 2006, 2009年の訂線変化

宇多ら(2007)は、1983年を基準として2006年以前における清水海岸北部の汀線変化を示した。本研究では、重複を避けるために2006年と2009年の汀線変化に着目する。ただし長期的な汀線変化傾向も理解する必要があるので1990年までの汀線変化も併せて示す。図-2は1983年の汀線を基準とする1990, 2006, 2009年の汀線変化を示す。比較期間が3年と短いため大部分の区域での汀線変化は大きくないが、いくつかの場所では無視できない汀線変化が生じている。南側から汀線変化の著しい場所を調べると、4号HL下手のNo.45では18mの汀線後退が起きた。その北側の1号消波堤までの間の汀線は安定しているが、1, 2号, 3, 4号消波堤間、および4号消波

堤の下手ではそれぞれ最大11m, 19m, 21mの訂線後退が起きている。一方、飛行場前面の舌状砂州部分では、中心から北側部分では訂線が前進し、さらに清水港防波堤背後のNo.1では16m訂線が前進している。このように2006年以降でも対象地区では侵食傾向が続き、従来から過剰に砂が堆積してきた飛行場以西では依然として堆砂が継続していることが分かる。

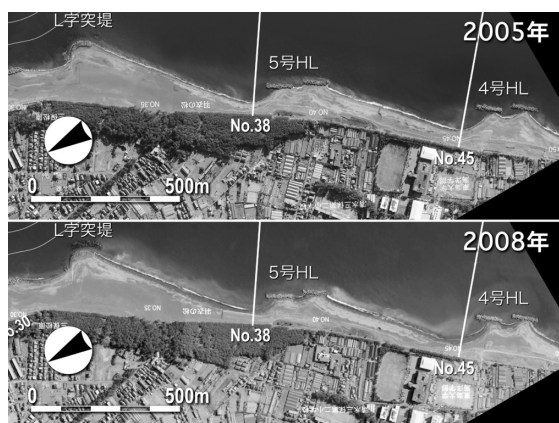
図-3 4号HL～L字突堤間の空中写真(2005年, 2008年)

置する。同様にNo.38は5号HLの直下手で、5号HLとL字突堤に挟まれたポケットの上手端に位置し、両者とも浜幅が最も狭く危険度の高い場所である。L字突堤と5号HL間、および4, 5号HL間のポケットの中央で訂線に法線を立てるとその方向角はN141°E, N138°Eとなり、離岸堤式HLに対して右斜めからの入射となる。このためHL部分では北向きの沿岸漂砂が緩やかに通過する条件下にある。2005年と2008年の比較では、4号HL周辺で侵食が進んでいることが見てとれる。

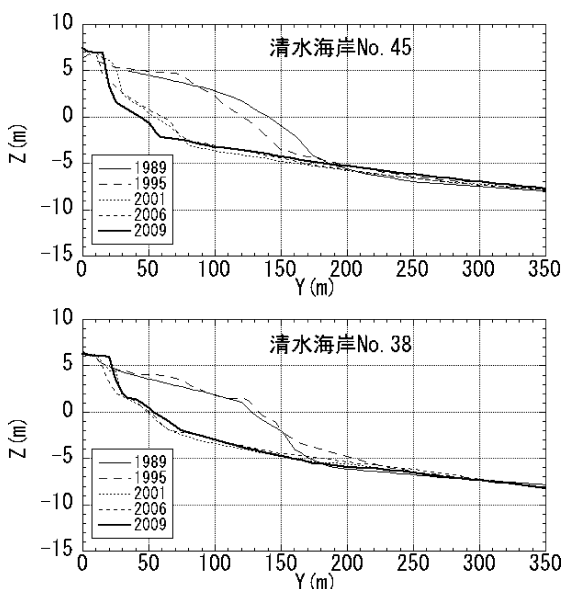
図-4 縦断形変化(測線No.45とNo.38)

No.45とNo.38の縦断形変化を図-4に示す。No.45では、1989年以降の著しい侵食により凸状であった断面形が2001年までには凹状となり、1989～2001年での訂線後退量は86mに達した。2001年と2006年の比較では、陸上の+5m付近で浜崖形成が進む一方、浅海域では砂が薄く堆積した。しかし浜崖部分を除けば地形変化量はそれほど大きくないので、2006年までのデータを参照する限り、No.45付近では比較的安定化が進んだと判断できる。しかし2009年までには侵食が進み、-3mから7m間が著しく削り取られ訂線が17mも後退した。図-3の空中写真によれば、測線No.45の下手端には5号HLがあり、このHLが北向きの沿岸漂砂を阻止することから、それより南側に位置するNo.45付近の海浜は安定化しつつあると考えられたが、実際には5号HLを超えて漂砂が下手側へと流出しているため侵食が進んだことが分かる。

5号HLのすぐ下手側を通るNo.38でも過去にはNo.45とよく似た縦断形変化が起きた(図-4)。1989～2001年で80mもの訂線後退が起き、凸状の断面形が凹状へと変化した。しかし2006年と2009年の比較では、No.45での

侵食と対照的にはほぼ-4m以浅で砂が堆積している。この測線では盛土養浜が行われていることから、その効果が出たものと考えられる。またNo.45とNo.38で共通の特徴として、-7mではいずれの時期の縦断形も重なりを示すことから、この付近での波による地形変化の限界水深はほぼ-7mにあることが分かる。

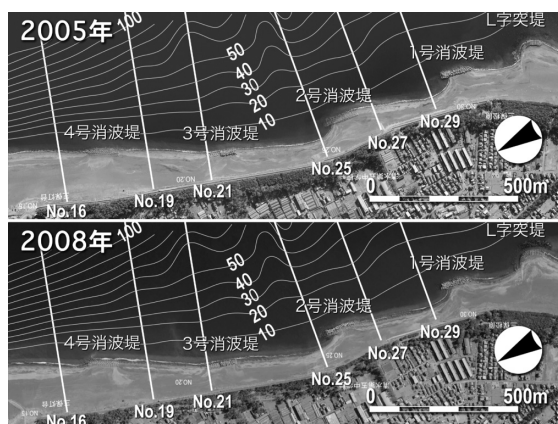
図-5 L字突堤～4号消波堤間の空中写真(2005年, 2008年)

図-5はL字突堤から1～4号消波堤間の空中写真と2006年測定の深浅図を示す。L字突堤の北側では、1～4号消波堤により汀線の固定化が図られており、汀線が階段状となっている。このスケールの写真では汀線変化は明確ではないが、2号消波堤の上手側区域や4号堤の下手側で汀線の後退が起きているのが分かる。

同様にして2号消波堤上手側を通るNo.27の縦断形を調べると、ここでは汀線後退量が11mとNo.29と比較して一層大きく、また-7m付近で著しく侵食が進んでいる。測線No.27とNo.29はともに2号消波堤の上手側に位置し、2号消波堤による北向きの沿岸漂砂の阻止効果により汀線が維持されているが、下手側に位置するNo.27での侵食量が上手側のNo.29のそれより大きいことは、2号消波堤の沿岸漂砂阻止効果が2006年以降大きく低下し、2号消波堤上手側に堆積していた砂礫が一挙に下手へと流出したことを表している。図-5の空中写真によれば、2005年には2号消波堤が沈下しており、その後2008年には高上げされたことが2号消波堤の機能低下を裏付けている。

れた各種施設のうち最北端に位置する。上手側からの沿岸漂砂があるために従来は堆積空間にあった場所に消波堤が設置されている。しかしながら、図-5で4号消波堤両側の汀線形状を比較すると、2005年には両側の汀線が消波堤を挟んで滑らかに繋がっていたが、2008年では北側の汀線が後退し段差ができつつある。

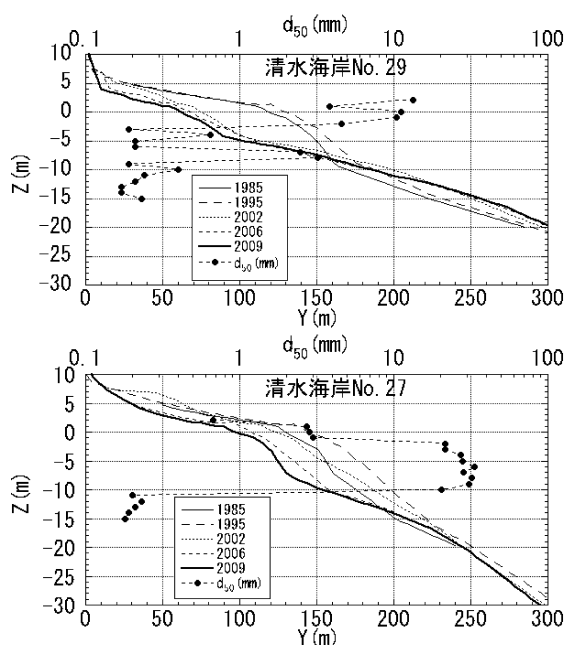
図-6 縦断形変化(測線No.29とNo.27)

図-6には1, 2号消波堤間を通る測線No.29とNo.27の縦断形を示すとともに、宇多ら(2009)で示した2006年測定の底質の $d_{50}$ の水深方向分布も示す。1号消波堤のすぐ北を通るNo.29では、-8m以浅では礫が集中的に堆積し、また $Y=200\text{m}$ より沖では $d_{50}=0.25\text{mm}$ 程度の細砂が徐々に堆積しつつある(宇多ら, 2009)が、この測線で注目されるのは2006～2009年に前浜部分で侵食がさらに進み汀線が6m後退したことである。このことは2号消波堤を超えて沿岸漂砂が依然として流出していることを示すからである。

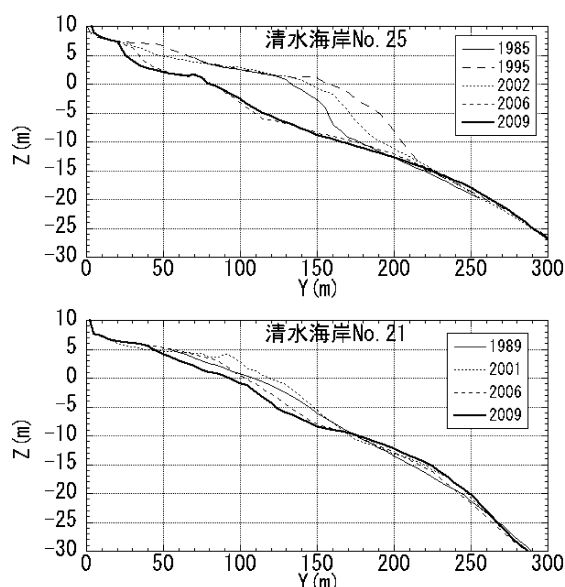
図-7 縦断形変化(測線No.25とNo.21)

線が25m前進し、沖向きに大きく膨らんだ縦断面形が形成されていた。しかしその後侵食傾向に変わり、2002年までには-12m以浅が大きく削り取られた。2006年までには堆積が起こる前の1985年当時の断面をはるかに越えて侵食され、1/10のほぼ様な縦断面形となった。このような変遷を受けた縦断面形であるが、2006年以降注目されるのは後浜が標高7mに至るまで侵食され浜崖形成が進んだことである。前浜が消失すると同時に勾配が1/10と一様勾配となれば、高波浪時の打ち上げ高が高まることから、侵食の結果堤防まで波が打ち上がる危険度が増したと考えられる。図-5でNo.25付近の海岸線形状を調べると、この測線は2号消波堤のすぐ下手の汀線湾入部に位置する。したがって回折波の強い作用を受け、浜幅も狭いことから堤防への越波が懸念される状態となっている。

3号消波堤の下手側直近のNo.21では、1989年から2001年までは汀線付近で堆積が見られ堆積傾向にあったが、その後2006年までに-8m以浅で断面形が平行移動する形で後退した。2009年になっても侵食は継続し、2006～2009年には汀線がさらに12m後退した。この測線も消波堤(3号)の直下手に位置するが、図-5からNo.25とNo.21の浜幅を調べると、No.25では75m、No.21では93mと、No.25では18m狭い。一方、汀線付近の勾配は1/7 (No.25)、1/8 (No.21)といずれも急である。このことから当面越波の危険度はNo.25で大きい、上手側からの漂砂供給が減少している以上、いずれはNo.21もNo.25と同様に危険な状態に移移すると考えられる。

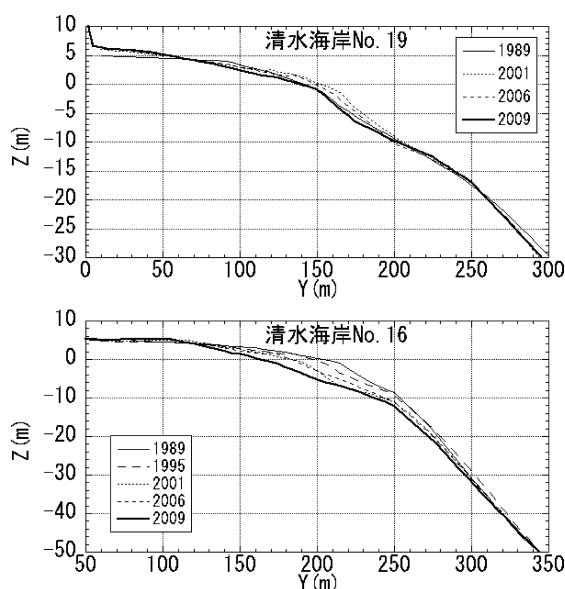
図-8 縦断面形変化(測線No.19とNo.16)

図-8には4号消波堤を挟むNo.19とNo.16の縦断面形変化を示す。No.19では1989年から2001年には砂礫が堆積し汀線が前進傾向にあったが、その後後退傾向となった。しかし2006～2009年では縦断面形変化はほぼ見られず、ほぼ安定形となっている。これに対して、No.16では、1995年以降侵食が継続的に起きており、2008年までに35mの汀線後退が起きた。これら2測線は4号消波堤を挟んで直線状に伸びた汀線の上手・下手に位置しており、4号消波堤が北向きの沿岸漂砂を阻止しているためNo.19では地形変化が小さく、下手側のNo.16で大きかったと考えられる。

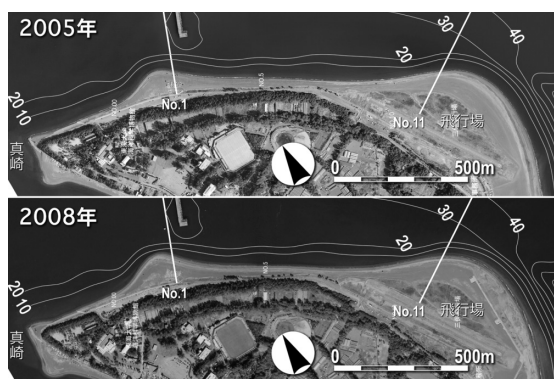
図-9 飛行場から真崎間の空中写真(2005年, 2008年)

図-9に示すように、測線No.11は清水海岸北端で大きく突き出た砂浜(その基部には飛行場がある)を通り、No.1は清水港防波堤背後を通る測線であって、防波堤による波の遮蔽効果によって規模の大きな舌状砂州が形成されている。図-9で北端部の汀線形状を調べると、2005年から2008年の間で飛行場前の突起には大きな変化が見られないが、防波堤背後では舌状砂州の規模が増大したことが見て取れる。

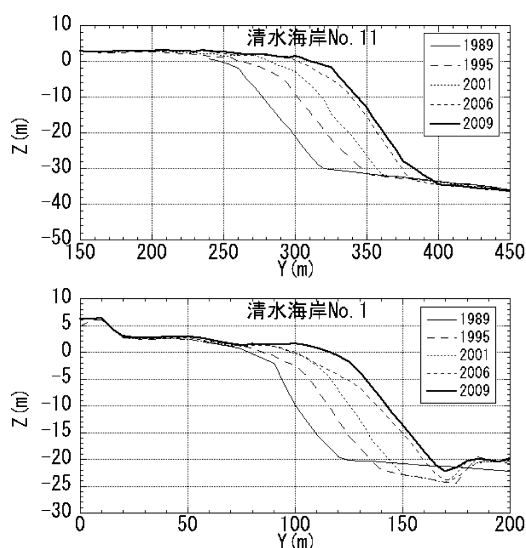
図-10 縦断形変化（測線No.11とNo.1）

図-10には測線No.11とNo.1の縦断面形変化を示す。既往研究によれば、No.11では土砂の落ち込みが報告されているが、土砂落ち込みは2006年以降も継続し、1/2の急斜面を形成しつつ土砂の落ち込みが起きている。この測線では汀線前進量は7mと小さいが、-30mと深い海底面まで土砂が落ち込むことによって大量の土砂の消失が続いている。

ば砂の落ち込みが起きているが、この測線では土砂堆積に伴って汀線付近を中心に丸みを帯びた縦断形となっており、ここでも-20mと深い海底面に至るまで土砂の落ち込みが2006年以降も継続している。

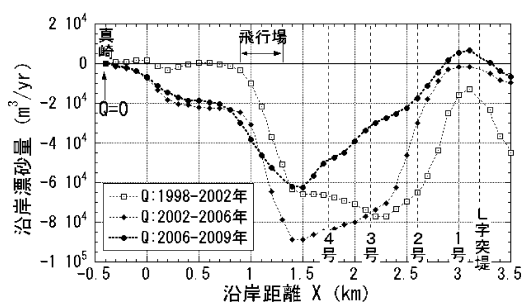
図-11 沿岸漂砂量分布

図-11には3時期の比較から算出した沿岸漂砂量 $Q$ の沿岸分布を示す。1998～2002年ではL字突堤の存在により沿岸漂砂量が $1.4 \times 10^4 \text{ m}^3/\text{yr}$ と小さくなり、その北側では3号消波堤付近での $7.7 \times 10^4 \text{ m}^3/\text{yr}$ まで急激に増大し、飛行場北端付近で0に減少するという分布形を有していた。このことから2002年当時、L字突堤と3号消波堤間では侵食が、また3号消波堤の北側では堆積が著しかったことが分かる。2002～2006年では、L字突堤の通過沿岸漂砂はほぼ0となったが、1998～2002年当時著しい侵食が起きたL字突堤と3号消波堤間では沿岸漂砂量が減少し、逆にその北側の従来は沿岸漂砂量が小さかった場所で沿岸漂砂量が増大し、最大値は $X=1.4\text{km}$ での $8.9 \times 10^4 \text{ m}^3/\text{yr}$ となった。その際、とくに $X=0.8 \sim 1.4\text{km}$ 区間では沿岸漂砂量の場所的急減が著しいが、この位置は飛行場前面の急勾配斜面部分に相当し、そこで急斜面を経た砂の落ち込みがあることに対応している。2006～2009年でもほ

は同様な変化が見られ、沿岸漂砂のピーク位置は $X=1.5\text{km}$ とほぼ同一であるが、上手からの供給土砂量が減少傾向にあるために沿岸漂砂量は $6.2 \times 10^4 \text{ m}^3/\text{yr}$ と減少している。

いずれの比較時期においても、 $X=0.8 \sim 1.4\text{km}$ 区間では北向きの沿岸漂砂量の場所的急減が起きているが、これは急勾配斜面を経た沖への土砂損失に対応しており、区間の両端での沿岸漂砂量の差（ $6.2 \times 10^4 \text{ m}^3/\text{yr}$ ：1998～2002年， $6.6 \times 10^4 \text{ m}^3/\text{yr}$ ：2002～2006年， $4.2 \times 10^4 \text{ m}^3/\text{yr}$ ：2006～2009年）が毎年沖合への損失となっている。同様な特長は、 $X=0 \sim 0.3\text{km}$ 間の清水港防波堤の背後でも起きている。

図-11に示した沿岸漂砂量分布によれば、上手端のL字突堤を横切る沿岸漂砂はほぼ0である。一方、飛行場前面と清水港防波堤の背後では急斜面を経た砂の落ち込みが続いている。このことは、清水海岸のL字突堤より北側区域では人為的な砂供給（養浜）がなければ時間経過とともに土砂総量は徐々に減少することを意味する。しかも養浜を行ったとしても、その土砂はやがて急勾配斜面を経て深海へと失われることから、その意味が問われることになる。清水海岸北端付近の砂浜は、元々砂嘴として連続的な砂供給があつてこそ存在した地形であるが、その条件を満足させることが現状では非常に困難となっている。現在唯一可能なのは、その量には限りはあるとしても、養浜のコスト軽減と資源の有効利用の面から飛行場前面に堆積した砂礫をサンドリサイクル材料として利用することであろう。
