海岸道路を走行する車両の高波によるフロントガラス被害の分析

Analysis on a windshield damage of a vehicle by wave action on a coastal road

On October 21, 2007, the vehicle accident to which the windshield was damaged by wave action occurred on a coastal road along the Japan Sea. In this study, the situation when the accident occurred was clarified by the hearing such as those who drove and the road administrator. Wave overtopping rate and vertical wave force acting on the vehicle were reproduced by two dimensional hydraulic model tests with irregular waves. The hydrodynamic pressure that acted on the windshield was formulated by using the speed of the vehicle. The hydrodynamic pressure is proportional to the second power of the speed of the vehicle, and the influence of the angle of the windshield became clear. The limitation of the speed of the vehicle is also proposed to evade the vehicle damage.

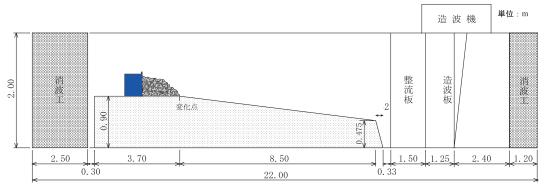
図-2 実験水路

実験は現地を再現した縮尺1/15の条件で行った。図-2に示す通り実験水路には、1/20勾配の固定床海底面とこれに続く水平部を作製した。被害発生地点の道路護岸は図-3のように再現した。消波部には1.9kg(現地換算6.4t)のテトラポッドを使用した。堤体設置位置での水深は22.9cm(現地換算3.43m)で一定とした。

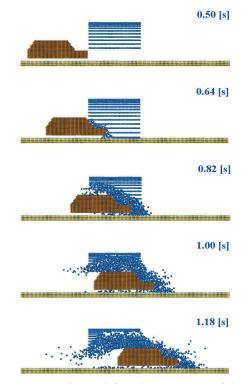
図-12 MPS 法による解析図($V_{\rm D}$ =10m/s, θ =45°)

図-12は V_D =10m/s, θ =45° のケースの解析図(抜粋)である. フロントガラスに衝突した水粒子は,落下す

る水粒子を巻き込み、激しく前方へ飛散する状況が見られる.
