# コスタリカ国カルデラ港の現状と将来計画の課題について

## Present Situation and Future Subject in Caldera Harbor, Costa Rica

ホセ モラ ギテレス・ヒルベルト ロドリゲス・ヘンリ アルファオ チャバリ<sup>1</sup>  
平山克也・中村聡志・岩波光保<sup>2</sup>・平石哲也<sup>3</sup>

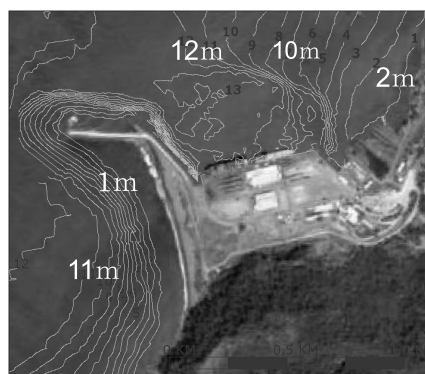
図-2 水深測量結果の例

カルデラ港に流入する漂砂量を検討するために、毎年の水深測量ならびにMOPTで実施した浚渫土砂量をもとにして、港内へ流入する漂砂量を推定した。図-2に水深測量結果の一例を示す。図-3は、カルデラ港周辺の現在の汀線の概略である。図中の左上の写真は、崩落しつつある波除堤を示す。カルデラ港に堆積する漂砂は防波堤外側から先端を回り込んで運ばれており、防波堤外側には堆積によって形成された新しい海浜が形成されている。海浜は毎年成長を続けているため、港内への移動量を少なくするために、民間会社に許可を与えて、陸上部で採取し、建設現場で使用することを認めている。写真-1に堆積によって新たに形成された海浜と陸上部での採取の状況を示す。採取量は、年間30,000m<sup>3</sup>である。

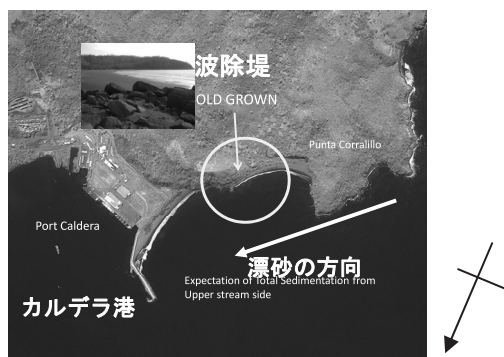
図-3 航空写真 (2008.9) による堆積海岸の概要 (図-2の左手が漂砂の上手側になり図-3では右側)

港内埋没対策には、漂砂を抑止できる防波堤の延伸が必要である。ただし、後述するように防波堤の補強には大型の消波ブロックが必要で、延伸には多大な費用が発生する。図-3に示すように、カルデラ港南側の砂浜には、一部沈下した波除堤が残っている。波除堤の上手側にも堆積によって形成された浜が広がり、その一部が浮遊して、岩礁と波除堤を回り込んで、カルデラ港防波堤背後に堆積している様子がみられる。したがって、波除堤を拡幅および延伸することで上手側の砂浜に堆積を促進し、防波堤を回り込んで港内埋没を引き起こす砂の量を減少させることができると思われる。波除堤は捨石堤タイプであり、延伸は容易であり、陸上部からの施工ができる。

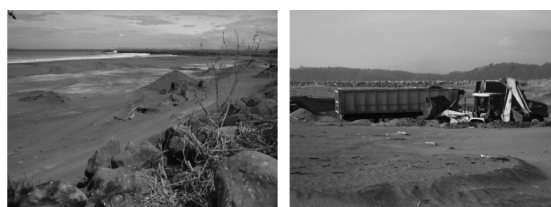
写真-1 カルデラ港防波堤外部に堆積した砂浜

カルデラ港の建設を開始した当時、防波堤前面の海底地形は、標高+9mから水深約-30mまで、勾配1:2の急斜面であったが、防波堤の建設とともに漂砂が堆積し、現在のような海岸が新たに形成された（前述の写真-1）。一方、カルデラ港内では、防波堤屈曲部より港内側で激しい堆積が生じている。被災した部分の被覆ブロックは港内側に運ばれて90度に折れ曲がったように堆積している。残された先端部及び港外側の補修では3.5tドロスを2層積み、1991年までに延伸された部分の補強では港外側に3.5tドロスを1層積み（その下はカルデラ港近傍で採れた質の悪い石の2層積み）を用いたが、2004年までに先端部のドロスが再度被災し、5t方塊で保護しているが、20個以上の方塊が同様に流されていることを確認した。

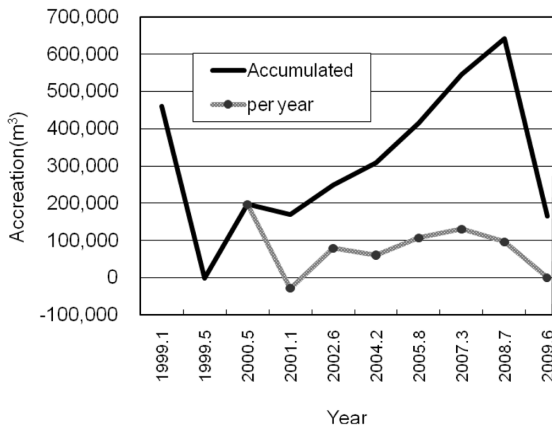
図-4 港内埋没量の変化

堆積土砂の総量は、初期の泊地水深-11mより浅い部分から推定し、1990年を基準として毎年の変化を求めた。この変化量を維持浚渫量として、コンセッション契約で港内水深を維持するための浚渫量を提示した。この際、堆積した砂浜を陸上部で掘削する作業の影響も考慮した。水深測量から得られた地形変化とMOPTが実施した埋没量の統計値を図-4に示す。なお、薄い直線で示した年間の変化量は、2009.6では前年に比べると大きく負になるが、ここでは、浚渫によってもとのレベルに戻ったものとして、0としている。

変化した約500,000m³を浚渫すると元に戻っており、年間に必要な浚渫量は約70,000m³/年となる。また陸上で30,000m³を掘削しており、契約上の維持浚渫量を40,000m³/年とした。この値をコンセッションの目標として設定すればよい。

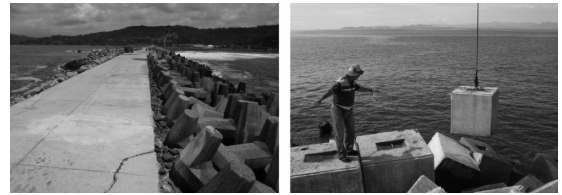
写真-2 カルデラ港防波堤の現状

(a) 沖から見たドロス消波層 (b) 方塊の設置 (2005)

MOPTの依頼により、Royal Haskoning (2004) は、必要なブロック重量算定のために被災要因調査を行っており、その資料を参考に防波堤の補強法を検討する。写真-2に先端付近のドロスと方塊による補強状況を示す。なお、カルデラ港防波堤を形成する捨石は、港内側を合わせると全部で4種類あり、防波堤建設初期に使用した紫色の石、次に使用した黒色の石、最近使用している赤色の石はカルデラ港から20km程度離れた場所では採れる。これらの品質（耐久性）は、赤>紫>黒の順に良い。

Royal Haskoning (2004) は、2002年5月に来襲した $H_{1/10}=5.84\text{m}$ の高波により、防波堤先端部が3日間にわたり被災したことを示した。この値をHudson式（土木学会、2000）に適用すると、10.2tドロスが必要と試算される。防波堤の主な被災要因としては、防波堤の基部補強で用いられているブロックの重量不足があげられる。

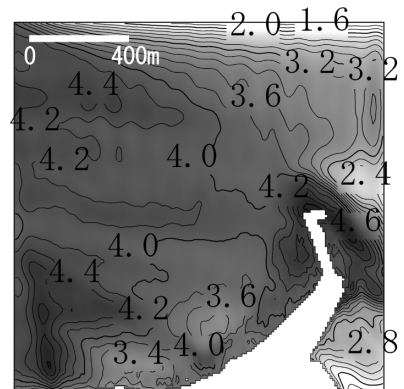
図-5 カルデラ防波堤先端部の波の変形  
（図の左側がSSWで数値は（m））

大型ブロックを投入する以外にも、防波堤先端で形成される浅瀬による碎波効果による波高減少を勘案して、小型ブロックで徐々に延伸していく手法も考えられる。そこで、プシネスクモデル (NOWT-PARI) (平山, 2007) を用いて、JICA 波浪観測地点 (水深15m) 付近から防波堤近傍 (水深2m: 防波堤先端周辺の漂砂堆積によるマウンド高さにほぼ相当) まで、詳細な海底地形を考慮した波浪変形計算を実施した (対象周期18s, 計算格子サイズ10m)。潮位は、+1.51mとし、沖での変形にはエネルギー平衡方程式を用いた。スペクトル形は簡単のため、ブレットシュナイダー・光易型スペクトルを適用した (波向SSWの場合:  $H_s=4.1\text{m}$ , 波向SWの場合:  $H_s=2.5\text{m}$ )。高波継続時間は3hrである。図-5に計算結果を示す。防波堤先端付近の波高は、期待したような碎波による減衰は確認されず、逆に、漂砂堆積マウンドによる屈折・浅水変形のために波高が増大した (波向SSWの場合:  $H_s=4.75\text{m}$ ,  $H_{1/10}=5.82\text{m}$ , 波向SWの場合:  $H_s=3.87\text{m}$ ,  $H_{1/10}=4.59\text{m}$ )。しかし、水深2m (潮位加算後3.5m) 付近では、屈折による波の集中を考慮しても、実際にはすでに碎波が生じていると考えられる。

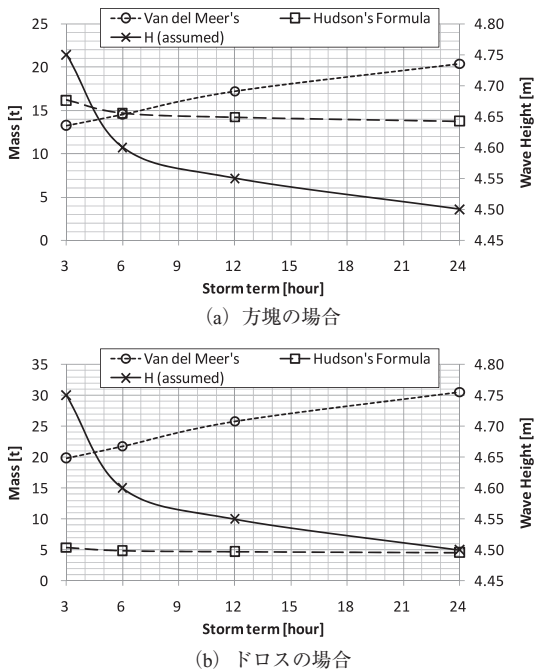
図-6 波の作用時間に着目した所要重量の算定イメージ

図-6に波の継続数による必要なブロック重量の計算結果を示す。Hudson式とVan del Meer式を用いて試算した所要重量のうち、方塊に対しては両者の結果は比較的良好に一致しているが、ドロスに対してはHudson式 ( $K_D=10$ ) に比べ、Van del Meer式の試算結果は4~6倍大きい。この直接的な原因は、Van del Meer式における変形レベル  $S$  がドロスに対しては  $S=1.5$  と厳しく設定されていることである。

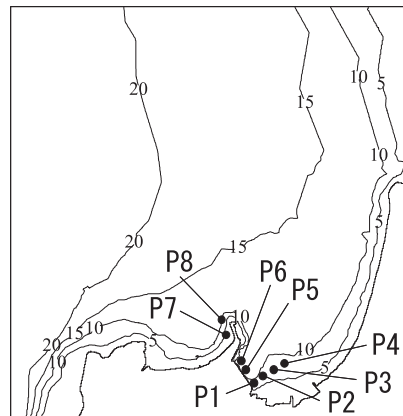
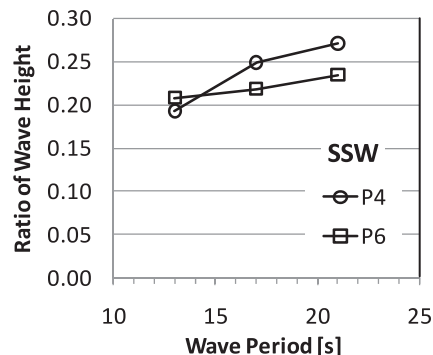
図-7 計画棧橋における荷役稼働率の変化 (P4)

その変化のみ検討した。図-7に示すように、将来、貨物取扱棧橋が現行の岸壁法線から直角方向へ延伸される計画が作られている（P1からP4）。新岸壁の対象地点における港内波高比は概ね0.2～0.4の範囲で算定された。しかし、現在の岸壁前面に位置するP5、P6では、来襲周期による港内波高比の変化はほとんどみられず、波向SSWで0.3、波向SWでは0.2ではほぼ一定であるのに対し、新しい棧橋前面に位置するP4および旧岸壁P6では、来襲周期が長くなるほど港内波高比が増加する傾向にある。したがって、沖波波浪の特徴によっては、棧橋前面の港内静穏度は現在の岸壁に比べ低くなる可能性が高く、現行の岸壁は使用できなくなる可能性があることなどが挙げられる。事実、岸壁前面の維持浸没によって、これまでに約20個の陽極が引き上げられているとのことである。また、建設時に用いられた陽極の仕様から考えると、ほとんどすべての陽極は消耗しているものと考えられる。今後の定期点検診断の内容として、表-1の維持管理水準を提案した。
