# 東播海岸の江井ヶ島地先における養浜工の追跡調査

Field investigation of beach nourishment at Eigashima area on the Toban coast

坪香 伸\*・宇多高明\*\*・上島隆雄\*\*\*・村尾 弘\*\*\*・加藤恒太郎\*\*\*・小西正純\*\*\*\*  
Shin Tsuboka, Takaaki Uda, Takao Ueshima, Hiroshi Murao, Kotaro Katoh, Masasumi Konishi

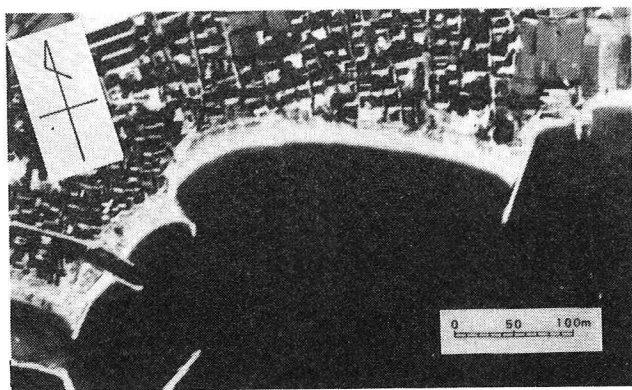
写真-1 1947年における江井ヶ島地区の海岸状況

1947年における江井ヶ島地先周辺の空中写真を写真-1に示す。江井ヶ島港の東約280mには突堤があり、江井ヶ島港とこの突堤の間の汀線は滑らかな弓状となっている。そしてこの突堤の東側と西側とでは汀線位置に差があり、東側の汀線の方が後退している。このことは、当地先における沿岸漂砂の卓越方向が東向きであることを示している。いま、突堤の西側隣接域の汀線がほぼ直線的であり、そこでは汀線が波の入射方向にほぼ直角となっていると考えられることから波の入射方向を推定すると、卓越波の入射方向はS24°Wとなる。写真-1においては、海岸線付近の前浜が白っぽく写されていることから、この当時海岸線にはまだ前浜が残されていたことが分かる。

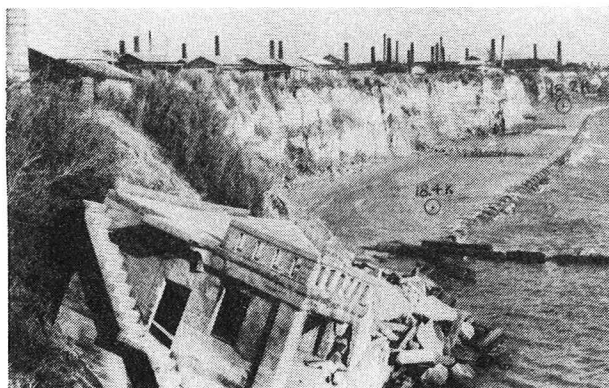
写真-2 江井ヶ島地先より東側の海食崖の状況(1953年)

写真-1に示す突堤の付け根付近より東側の海岸を見た1953年の状況が写真-2である。海食崖が形成されるとともに家屋の基礎が破壊され、家屋が倒壊している。沖合にはクシの歯状の形状をもった離岸堤が直線状に設置されているが、崖侵食の防止効果はほとんどない。この海食崖を逆方向より望んだのが写真-3である。前方は江井ヶ島港であり、また写真上部には倒壊した家屋の残骸を見ることができる。写真-4は1955年頃の東播海岸の状況を示す。海食崖の状況は写真-3の場合とよく似ている。また、この段階では海食崖の基部には前浜が広がっていたことが見てとれる。その後、約20年の経過した1977年の海岸状況が写真-5である。海食崖に沿って直立護岸と根固工が設置された。こうした対策により、海食崖の後退は止まったが、写真-1～4と比較すると崖基部の海浜も同時に失われてしまった。このため侵食対策上は効果的であったものの、汀線へのアクセスや良好な海岸景観の維持の点より見るといささか問題が残された。こうした状況は東播海岸の他の地先においても似た状況にあった。そこで1983年以降、東播海岸の各地先では養浜工が計画されるに至った。

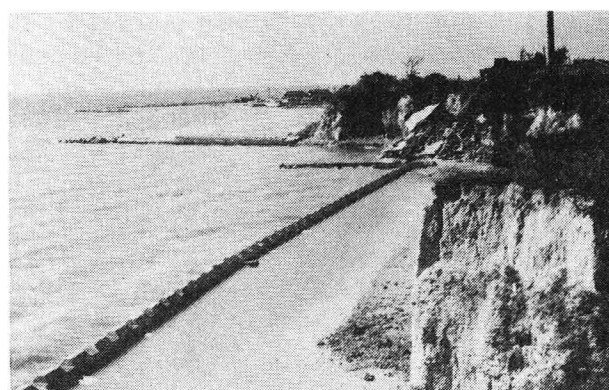
写真-3 江井ヶ島港方向を望む海岸状況(1953年)

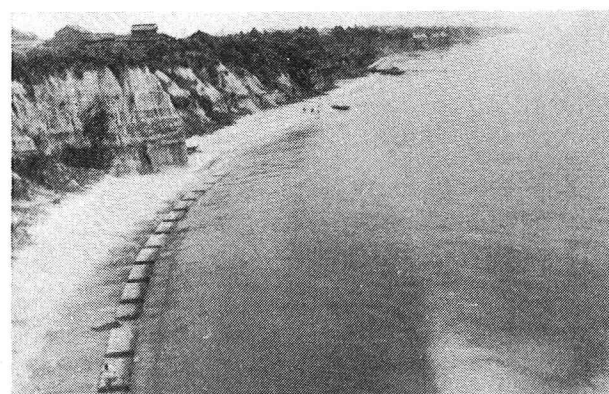
写真-4 海岸護岸の施工前の状況(1955年頃)

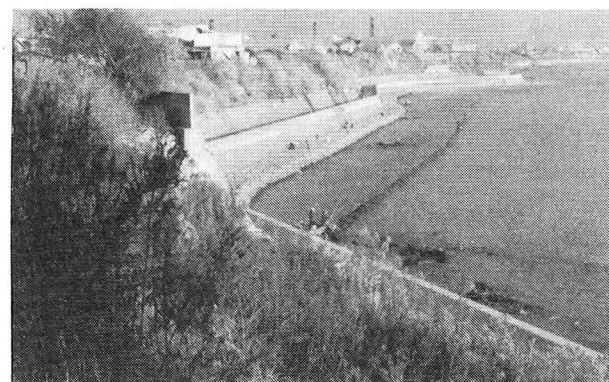
写真-5 海岸護岸施工後の状況(1977年12月)

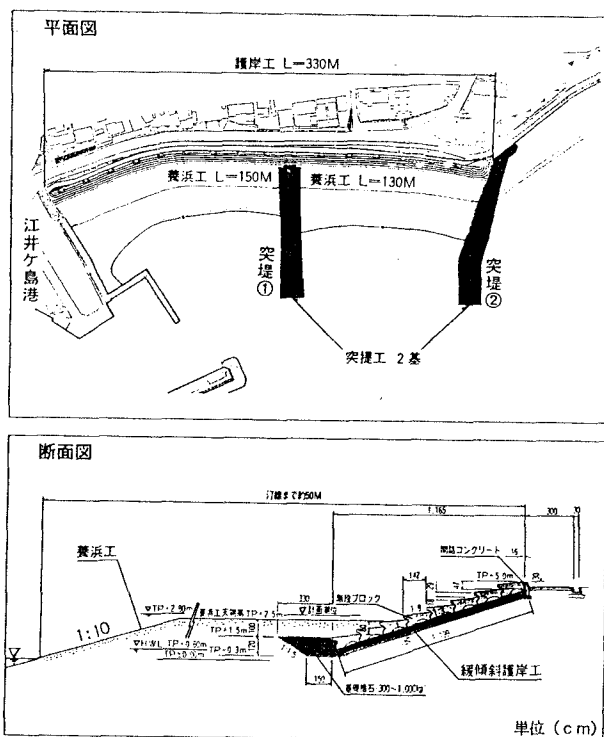
図-2 養浜工の概要

浜へのアクセスを考慮して緩傾斜護岸が造られた。そしてその前面には十分広い前浜が造成された。造成された海浜の高さはT.P. +2.5m、前浜勾配は1/10であり、砂浜自体が消波工として位置付けられている。ただし、平面図に示す江井ヶ島港と突堤①の間の汀線形は、沖合にある防波堤の影響を考えるとやや湾入度がきつ過ぎる印象を与える。これが事実であることは、追跡調査で実際に確認される。養浜に用いられたのは広島県産の海砂で、 $d_{50}$ は1.4mmである。土砂の投入は1988年と1989年に行われ、江井ヶ島港と突堤①の間では合計18,410 $m^3$ の土砂が、また突堤①、②の間では合計20,120 $m^3$ の土砂が投入された。

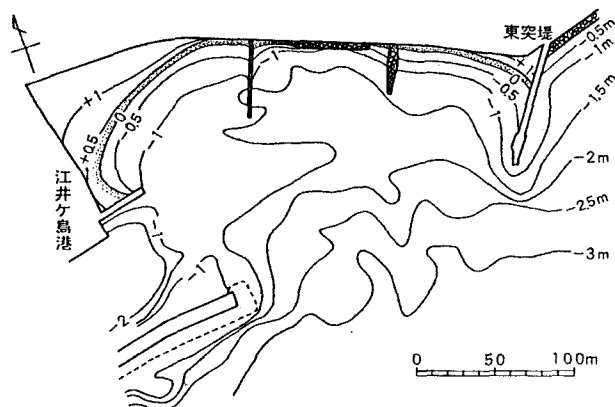
図-3 江井ヶ島地区の養浜前の海底形状(1986年5月)

養浜工の実施された江井ヶ島地区では、養浜前より深浅測量がくり返し行われてきているので、これらのデータを利用すれば人工海浜の波浪への応答特性を調べることができる。まず、養浜前の1986年5月の深浅図を図-3に示す。江井ヶ島港と東突堤の間には水深1~2mの間に広い平坦面が広がっているが、そのほぼ中央付近では-1.5mの等深線が大きく湾入し、海岸線のごく近傍まで等深線が迫っている。このため中央部では前浜がほとんどなく、護岸に波が直接当たる状態となっている。これに対し江井ヶ島港の隣接部では江井ヶ島港の防波堤の背後にあるものの、SE方向には開いているため小さなポケットビーチが形成されている。図-4は、養浜直後の1989年10月の海浜状況である。養浜砂の流出防止用に2基の不透過突堤(堤長100m)が建設され、その間で養浜が行われた。突堤①、②の間の汀線はほぼ直線的に延びているが、江井ヶ島港と突堤①の間の汀線は防波堤の背後で凹んだ状況を呈している。養浜前の1986年5月の深浅図(図-3)によれば、この付近の汀線は沖合防波堤の遮蔽域に入るため、防波堤の開口部より侵入する波に対してはほぼ安定な汀線形であった。これに対し、図-4の養浜後汀線を見ると、開口部が防波堤と突堤①の間で狭められたのに対し、養浜汀線の大部分は旧護岸線と平行に造成された。この形は、沖合防波堤と突堤①の間の狭い開口部から入射した波に対して、明らかに不安定な形状となる。

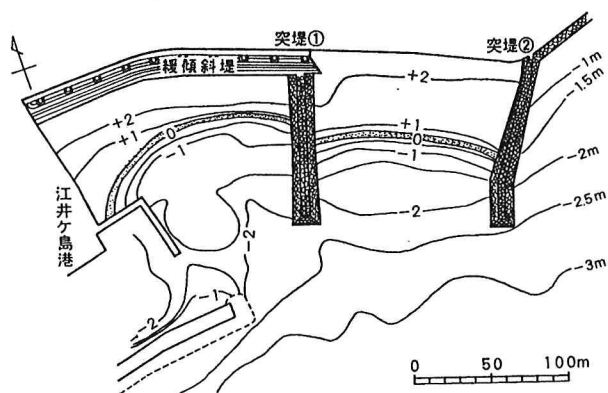
図-5 江井ヶ島地区の養浜後の海底形状(1990年3月)

の1990年3月の海浜状況を図-5に示す。突堤①、②の間の海浜には顕著な変化は見られないが、江井ヶ島港と突堤①の間では、江井ヶ島港の近傍で著しく凹状であった汀線が全体になだらかな弧状へと変化した。この地形変化は、江井ヶ島港の防波堤と突堤①の開口部からの入射波により、西向きの沿岸漂砂が生じ、これによって汀線がより安定な形状となったことを示している。

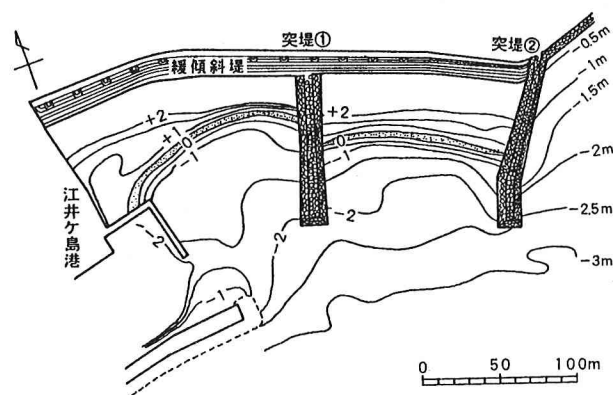
図-6 江井ヶ島地区の養浜後の海底形状(1990年11月)

養浜より約2カ年が経過した1990年11月の海浜状況を図-6である。図-5と比較すると、江井ヶ島港の隣接域で汀線が大きく前進したのに対し、突堤①の隣接域では汀線の後退が続き、浜崖も形成された。その結果、形成された汀線形は、防波堤と突堤①のほぼ中央より入射する波に対応したポケットビーチ形状となった。突堤①の西側では以上の変形が見られたが、突堤①、②の間の汀線はほぼ安定形状を保っていた。

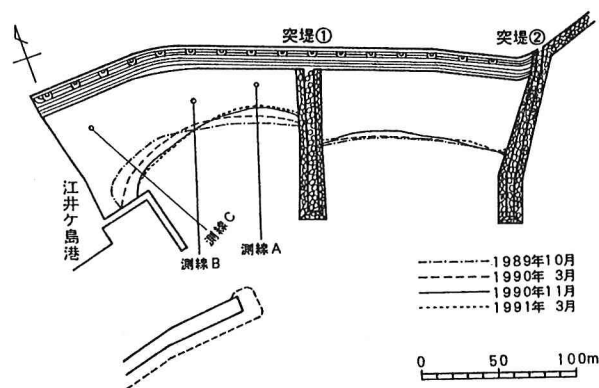
図-7 養浜区域の汀線変化

1989年10月より1991年3月までの間の汀線変化をまとめると図-7となる。突堤①、②の間の汀線は、1989年10月～1991年3月の間でほとんど変化が見られない。これは養浜汀線の向きが卓越波浪の入射方向とほぼ直角であったためである。これに対し、突堤①と江井ヶ島港の間では、海浜中央より東側の汀線が後退し、これと対照的に西側では汀線が前進した。その変化はほぼ左右対称である。このような汀線変化が生じたのは、江井ヶ島港の防波堤と突堤①の間からの侵入波に対し、汀線形が不安定になっていたためである。江井ヶ島港の防波堤は卓越波に対しかなり広い遮蔽域を形成するため、その背後では離岸堤背後の舌状砂州の発達と同様な原理で汀線が前進したものである。また、突堤①の両側の汀線位置を比較すると、1991年3月において西側の汀線は東側の汀線より18mも後退した形となっている。養浜区域にある突堤①は海岸線を分断する形とはなっているが、もしこの突堤がない場合には突堤①、②の間の汀線が大きく後退し、砂は西側へ流出したと推定される。その意味では突堤①もそれなりの効果を持っていると言える。一方、突堤①、②の間の汀線はほとんど変化がなく、初期汀線が卓越波の入射方向にほぼ直角方向であった。このことから、突堤①、②の中央部において汀線に対し垂線を立て、その方向を調べると、その方向角はS25°Wとなる。この角は、先に写真-1より推定した卓越波の入射方向と非常によく一致を示す。一方、江井ヶ島港と突堤①の間では養浜直後において突堤①の隣接域の汀線は後退し、江井ヶ島港側では次第に前進したが、1990年11月と1991年3月の汀線形の変化がわずかとなった。このことは、突堤①と江井ヶ島港の防波堤の間からの入射波に対し、汀線がほぼ安定状態に近づいたことを意味する。写真-6は1991年に撮影された養浜工の全景である。この段階では既に汀線はほぼ安定状態にあっ

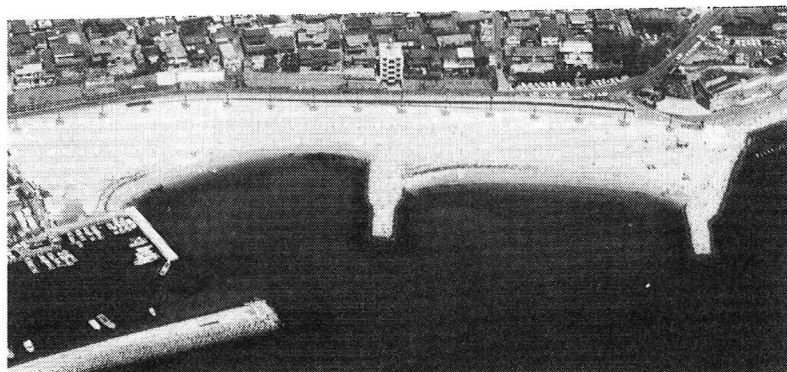
写真-6 1991年における江井ヶ島地先の海岸状況

たから、写真-6 はほぼ安定状態にある砂浜を表わしている。緩傾斜護岸の前面に広い前浜が広がり、環境条件が向上したことが明らかである。

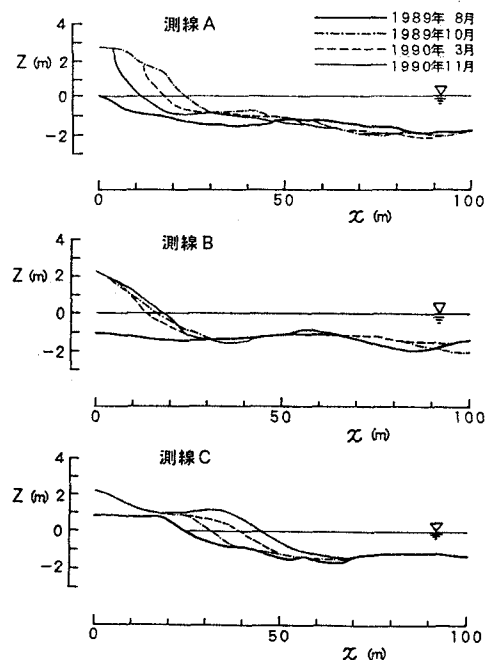
図-8 代表測線に沿う海浜断面形の変化

図-7 の汀線変化図において特徴ある汀線変化の見られた測線を選んで海浜断面形の変化を調べてみる。著しい汀線変化は、突堤①と江井ヶ島港の間で見られるが、図-7 に示すように汀線が最も後退した位置の測線A、汀線変化のほとんど見られない測線B、そして著しく汀線の前進した測線Cを選び、それらの断面変化を図-8 に示す。いずれの断面でも養浜前の断面形と養浜後の断面形を示す。測線Aでは養浜直後の1989年10月より汀線が後退した。汀線が後退する時、前浜勾配はほぼ一定で、浜崖の高さが次第に高くなった。そして侵食断面は上に凹形である。測線Bでは汀線変化はごくわずかであって、ここでは沿岸漂砂が単に通過したのみである。これに対し、測線Cでは土砂が堆積し、バームの高さが1 m～1.5 mへと次第に増加した。また、これら3断面のいずれにおいても、沖合において地形変化の収束する限界水深はほぼ1.5 mにある。また、汀線が後退する場合には上に凹形の断面形を保ちつつ侵食が進むこと、また堆積するときはバームを形成しつつ上に凸形の断面形を保つことが特徴といえる。

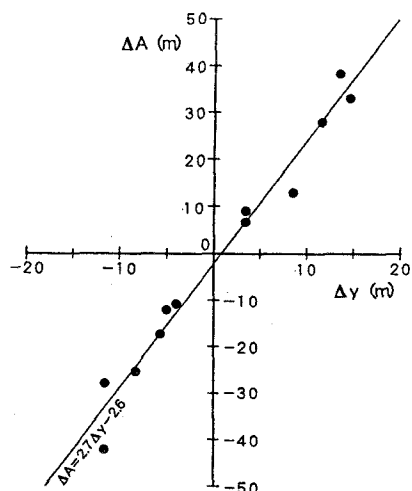
図-9 汀線変化量( $\Delta y$ )と断面積変化量( $\Delta A$ )の関係

図-8 に示した海浜断面形の変化より、1989年10月を基準として1990年3月および11月までの汀線変化量( $\Delta y$ )と断面積変化量( $\Delta A$ )を求め、それらの関係をまとめると図-9 となる。両者の間には相関係数0.97で次式が成立する。

$$\Delta A = 2.7 \Delta y - 2.6 \quad (1)$$

ここに、 $\Delta A$ 、 $\Delta y$ の単位はそれぞれ $m^2$ と $m$ である。 $\Delta A$ と $\Delta y$ の回帰係数は漂砂の移動高( $h$ )を与える。したがってこの地区では $h = 2.7m$ となる。この地区は防波堤や突堤により遮蔽されているために、外洋に面した海岸の移動高約10mと比較すると約1/4と小さい。一方、江井ヶ島地先の東5 kmにある松江地区で行われた養浜では、移動高として $h \approx 1.7m$ なる値が得られている(門松ほか、1990)。これと比較すると、江井ヶ島地先の移動高は約60%大きな値となった。
