## マレーシア クアantan港改修工事の設計

The Design for the Remedial Works to the Port of Kuantan in Malaysia

The Port of Kuantan had been completed in 1978 by European contractor, immediately after which the steel sheet pile cofferdam type of quaywall began to suffer the excessive sliding and settlement. Furthermore, during monsoon season, the wave height in basin sometimes became more than 1.0m, causing difficulty and danger the berthing and loading/unloading of the ships.

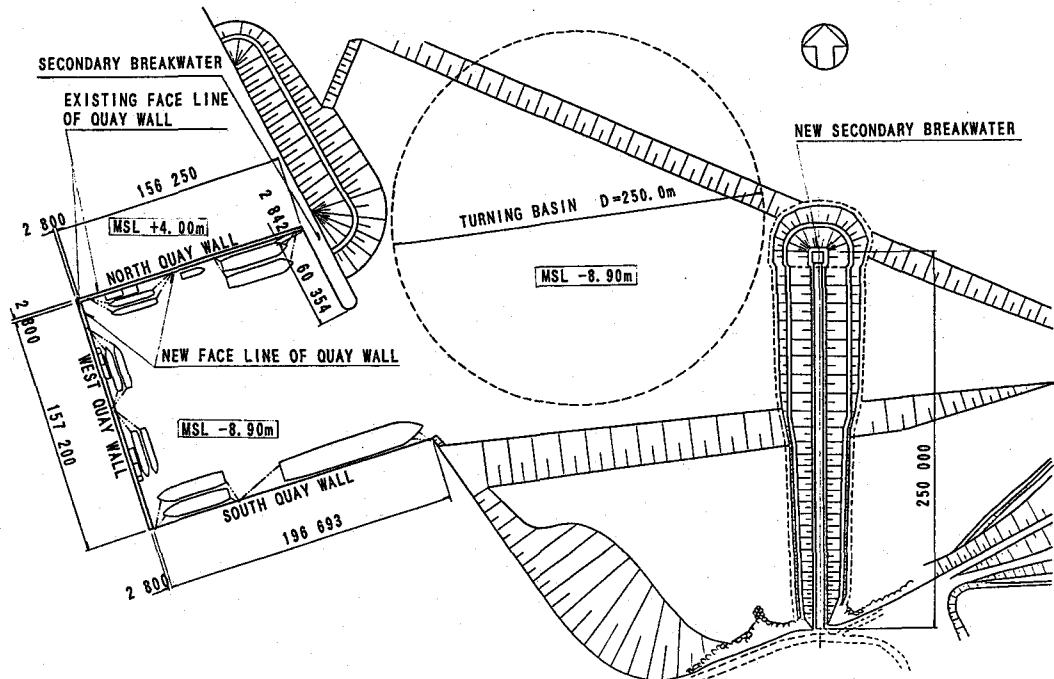
図－3 ベイスンB・新設防波堤配置図

ベイスンBおよびその前面水域の配置図を図－3に示す。

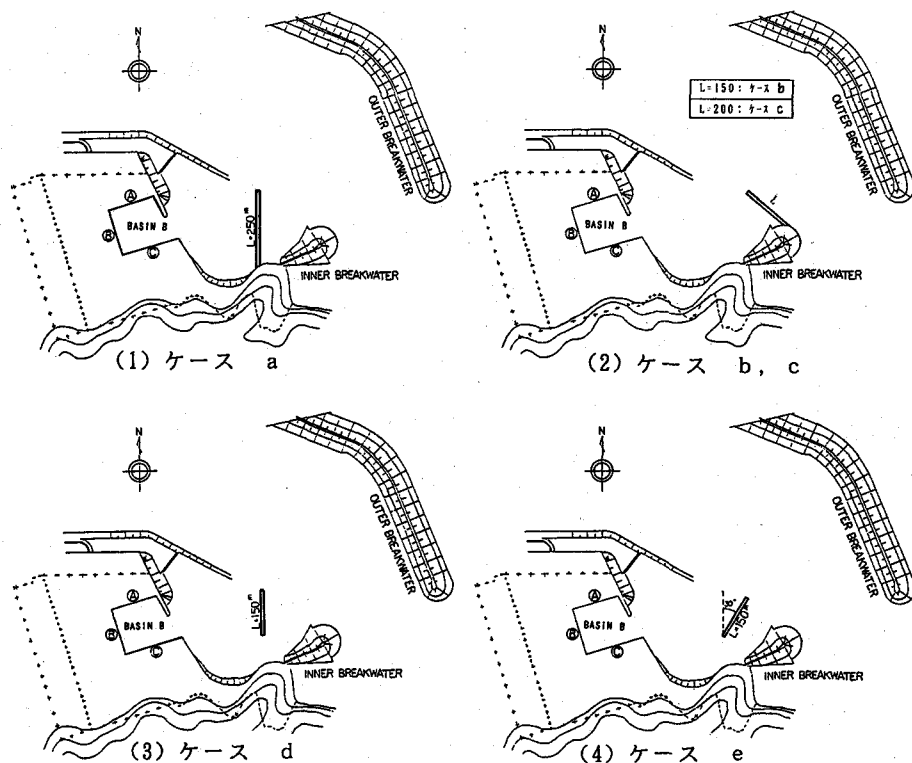
図-4 防波堤配置計画図

防波堤の配置を検討するために、まず、港外発生波の内、ベイスンBの静穏度に対する影響が大きいと考えられる東からの波（ケース3、4）について、図-4に示す5ケースの防波堤配置検討を行った。その結果は、表-4に示すように、ケースa以外は前述の条件を満たすことができなかった。さらに、東からの波に対して港内静穏度の条件を満たしたケースaについて、表-3に示す全ての設計波に対する静穏度解析を行い、その結果を表-5に示す。

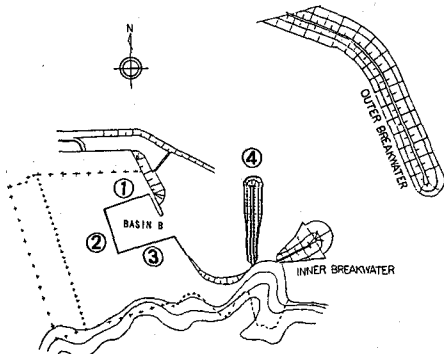
図－5 波浪観測位置図

波浪観測は、図－5 に示す4 地点で、標尺を設置して、目視による観測をおこなった。現地における実際の波浪は、港外発生波と港内発生波が複合されて来襲すること、台風による波浪ではなく季節風による波浪であるため波高が低い等の理由から、表－3 に示す各設計波の静穏度解析結果と単純に比較することは難しい。しかし、表－6 に示すように、港内発生波の影響が大きいNNE～NE の波高比は、北側および西側岸壁では小さくなり、南側岸壁では反射波の影響により大きくなる傾向が良く現れている。また、表－5 に示す解析結果の波高比と比較すると、最大で33%の誤差はあるが、解析結果と観測結果は比較的良く一致していると言える。
