# モルディブのLhohifushi島における海岸保全

## Shore Protection on Lhohifushi Island in Maldives

宇多高明\*

Field observations on the nearshore currents and the formation of sandy beach around Lhohifushi island in Maldives were carried out. Aerial photographs of this small sandy island were taken to investigate the pattern of the nearshore currents induced by wave breaking on the reef. Beach situation around the island were observed. Coral sand produced by wave breaking at the reef edge is found to be gradually transported by the littoral drift caused by incident waves from SE, and on the lee side of the island a sand spit is formed. This continuous sediment transport was interrupted by the construction of the impermeable jetty, and the downcoast beaches were severely eroded. In order to solve these problems shore protection method considering the overall littoral balance of the island is important.

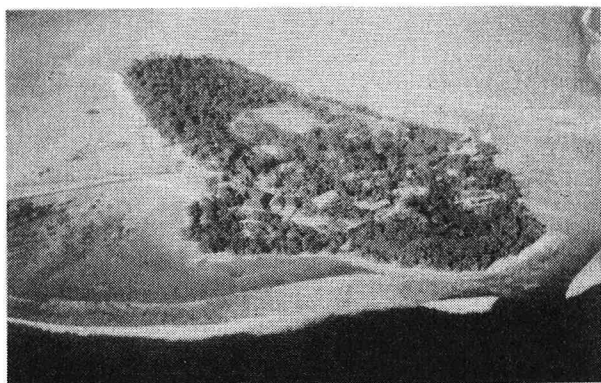
以下では、まずヘリコプターより撮影した空中写真をもとにLhohifushi島の地形特性について述べる。写真-1には島の南側より北方を望んだ状況を示す。島は細長い形状をしており、大きなリーフの南端に接した形で発達している。インド洋からの入射波はリーフの東面と南面より作用するが、東側はリーフェッジと島との距離が長いので高波浪は容易に減衰する。しかし、南側ではリーフェッジの近くまで島が突出しているため、高波浪があまり減衰することなしに作用することになる。写真-1で島の西岸に大きく直線状に伸びているのは、島への上陸用栈橋である。この栈橋は不透透構造を有している。このため写真-1に明らかなように、突堤の南（手前）側では漂砂が阻止されて広い砂浜が形成されている。島の西岸を示すのが写真-2である。上陸用栈橋の北側には幅の狭い前浜があるが、そこには合計8基の小突堤が造られている。突堤間の砂浜の状況は島を北側より撮影した写真-3に詳しい。本来、このようなリゾート島ではこの種の構造物が造られるのは望ましいことではないが、侵食防止のためやむを得ずこのような対策がとられている。写真-2, 3で明瞭なように、この島の北端にはcomet tailのように細長く砂嘴が伸びている。このことは、南側からの波浪の作用が強いために、サンゴ砂

写真-1 Lhohifushi島の全景（北側を望む）

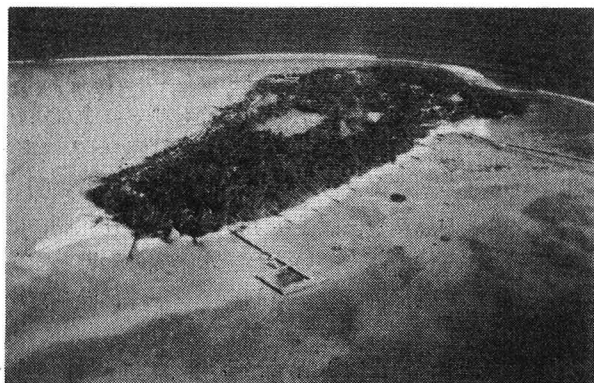
写真-2 Lhohifushi島の全景（西岸を望む）

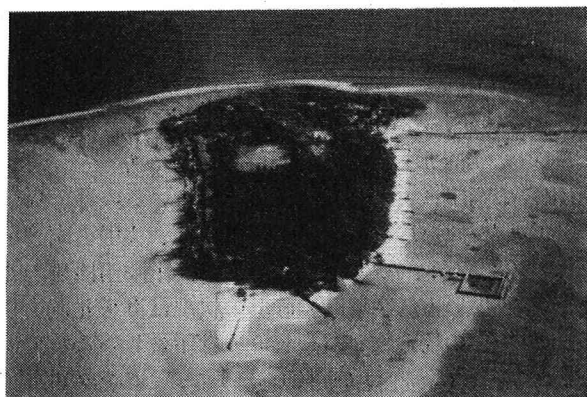
が北側へと緩やかに移動し、島の先端に堆積していることを示している。また、写真-2, 3に明らかなように、島の東側のリーフ上には筋目模様が見られるが、これらの筋目模様の発達をリーフエッジ側より撮影したのが写真-4である。リーフエッジより環礁の内側へと多数の筋目模様が発達していることがわかる。谷本ほか(1988)および宇多ほか(1990)は、こうした筋目模様がリーフ上における海浜流の流況に対応するものであり、その流跡に沿ってリーフエッジより岸側へと運び込まれたサンゴ砂が移動することを示している。また、写真-3に表われている筋目模様に注目すると、リーフエッジより島へと斜めに伸びたあと、岸近くで島の海岸線とほぼ平行に北上する方向となるが、東岸の突堤の先端付近では流れがあたかも剥離したかの状況を呈していることも特徴として指摘される。島や突堤など、流れの障害物付近で筋目模様が剥離する状況は谷本ほか(1988)が示した沖縄の仲泊海岸沖の場合とよい一致を示す。したがってLhohifushi島でも南および東側のリーフエッジより環礁内への方向へと碎波に伴う流れが、そしてまた砂の移動が起こることになる。

写真-3 Lhohifushi島の全景（南側を望む）

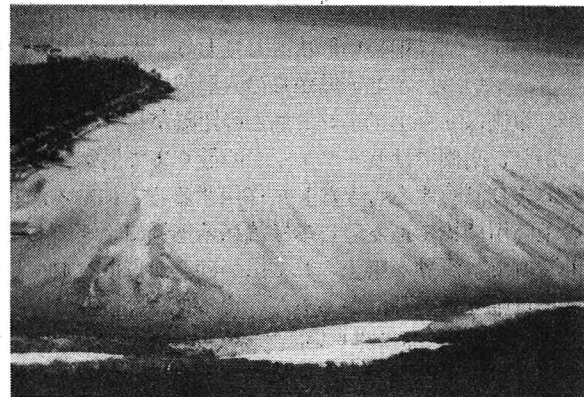
写真-4 Lhohifushi島の北側における筋目模様の発達

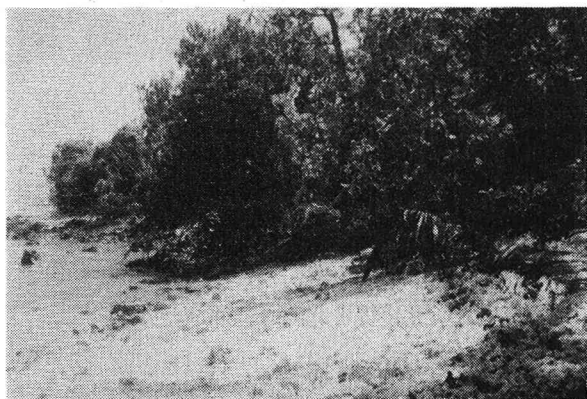
島の南東側(写真-1の右端付近)の海岸状況を写真-5に示す。海岸はサンゴ塊よりなっており、粒径がかなり大きいため前浜付近の勾配はかなり急である。海側に多くの植物が張り出しているが、その根元は侵食されている。写真-1を参照したとき、この位置より時計回りの方向に移動し、島が最も南に突出している場所の海岸

写真-5 南岸の状況

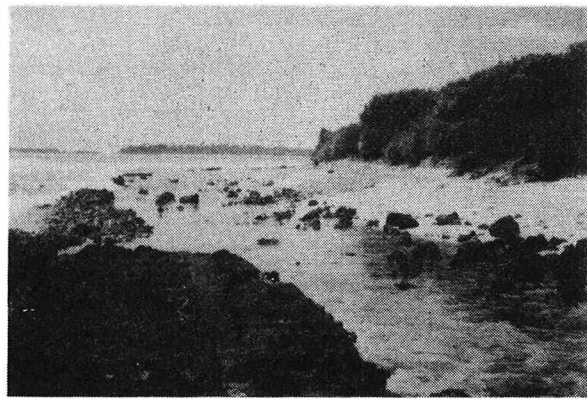
状況を撮影したのが写真-6である。汀線に沿って典型的なビーチロックが発達し、それによる消波効果もあって局部的には細粒のサンゴ砂の砂浜が見られる。写真-1によれば、島の南端部の汀線はほぼ直線状であるが、西側では海岸線の方向が急に変化し、入射波の方向と大きな角をなすようになる。この付近で撮影されたのが写真-7である。直径10~20cmのサンゴ塊が前浜上にうちあげられており、前浜勾配は非常に急である。ここでは絶えず強い波の作用を受けているため細粒のサンゴ砂は前浜上にはほとんど存在しない。写真-1で、南東側の海岸線の方向が再び緩やかとなる付近の海岸状況を写真-8に示す。ここではサンゴの巨礫の間にサンゴ砂礫が再び堆積している。以上のように、Lhohifushi島の南岸は常時外洋波の作用を受けているため、粒径の大きい礫浜となっている。

写真-6 南岸におけるビーチロックの発達

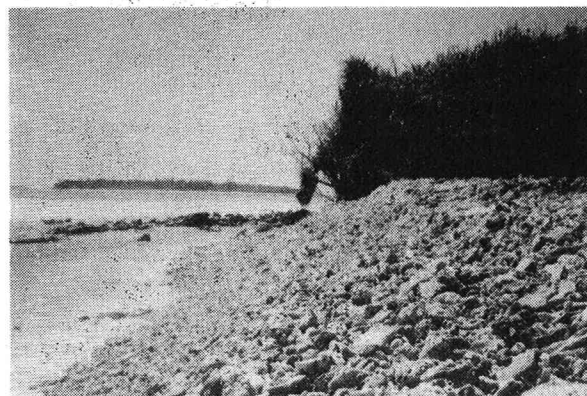
写真-7 南岸のサンゴ塊からなる急勾配海岸

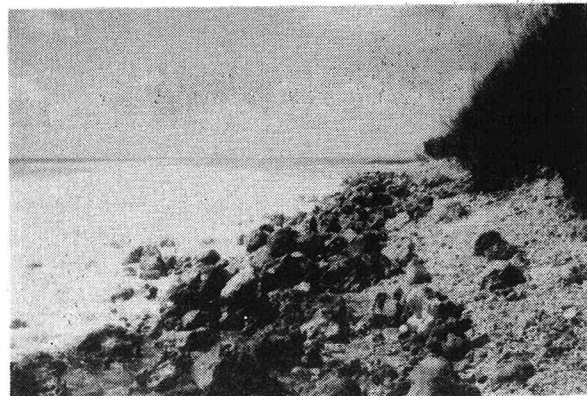
写真-8 南岸の巨礫海岸

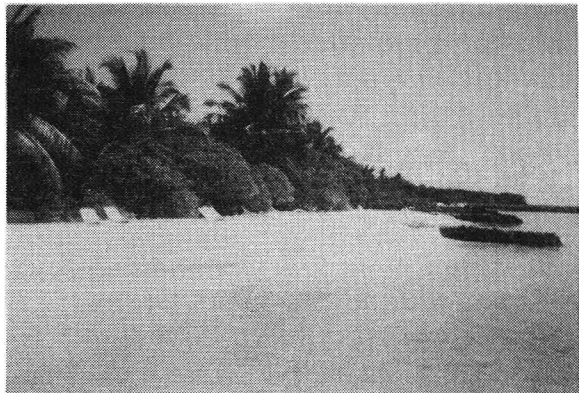
西岸の状況を写真-9に示す。白いまばゆいばかりのサンゴ砂でできた砂浜と、その背後にはココナツヤシを中心とする植物が繁茂している。直射日光が非常に強いいため、島の中をめぐる道やツーリスト用のコテージはこの林の中に入れられており、直射日光が避けられている。砂浜は非常にきれいであるが、残念ながら写真-9に示すようにあまり広くない間隔で配置された突堤により砂浜は分断されている。写真-2に示したように、島の西岸の漂砂の上手側には不透過の棧橋があって北向きの沿岸漂砂が阻止されているから、海岸の侵食を防ぐため突堤が必要となったと考えられる。写真-9の撮影地点はまだ良好な環境にあるが、長大な不透過棧橋の北側隣接区域では海水交換が悪く、海水が停滞するためサンゴが死滅し良好な環境条件が失われている。このような海水交換の程度は写真-3において西岸と東岸とを比較したとき、東岸では筋目模様が顕著なのに対し、西岸沖ではそれが不明瞭である点からも理解される。写真-9の撮影位置より北側へ移動し、写真-2で北端近くにあるコーヒーハウス付近を望んだのが写真-10である。白い砂浜と緑とに囲まれた非常によい環境条件を有している。

写真-9 西岸の砂浜と突堤群

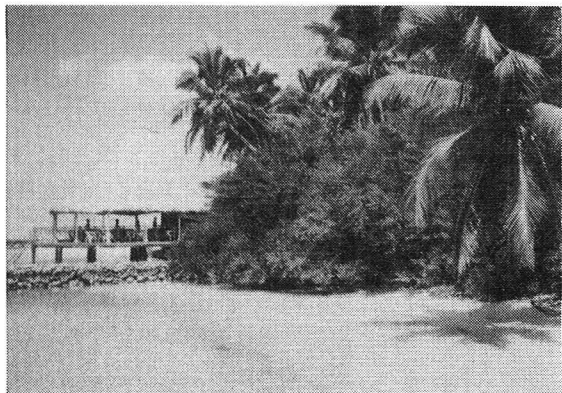
写真-10 北端近くの砂浜とレストハウス

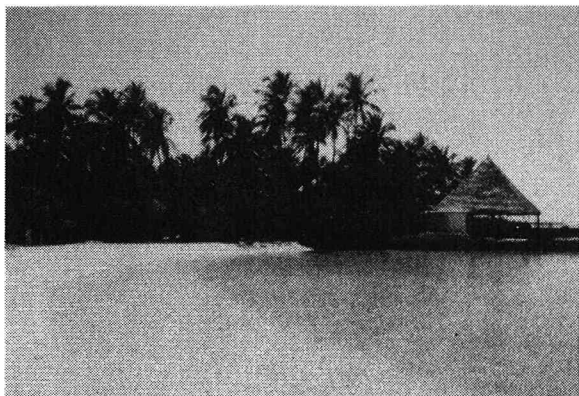
島の北端は砂嘴として細長く伸びているので、北岸は正確な形では定義できないが、写真-2, 3に示されるように、砂嘴上に突き出た突堤より西岸を望むのが写真-11、東岸を望むのが写真-12である。写真-11では白い砂浜が広がっているが、これは写真-2に明らかなように、南側に突堤があって沿岸漂砂が阻止されているために形成されたフック状海浜であり、かなり安定海浜に近い形状となっている。写真-11に示すように、汀線のすぐ沖には汀線とほぼ平行な白い筋が見られるが、サンゴ砂浜の沖側限界がこの線で与えられる。またこの線を境に勾配が大きく変化し、そこより沖合はリーフの平坦面となる。そしてこれと対応するようにこの線より沖では細砂よりもサンゴ片が多く見られるようになる。同様に写真-12は島の北端の東側側面の砂浜状況を示す。砂嘴

写真-11 北突堤よりレストハウスの間に  
広がる砂浜

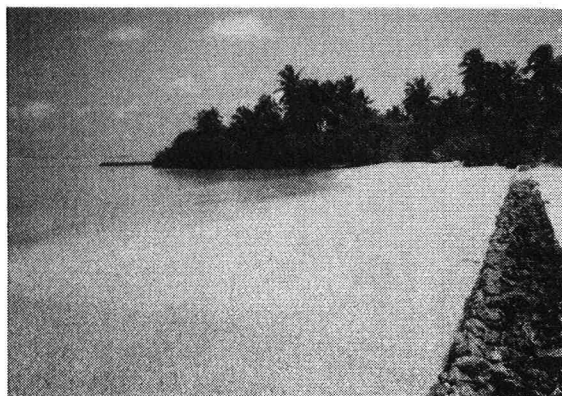
は大きく伸びており、砂浜も広い。このためここは島で最も景観が優れた位置になる。野外での夜間バーベキューなどに利用される場所である。

写真-12 北突堤と北向きに伸びた砂嘴

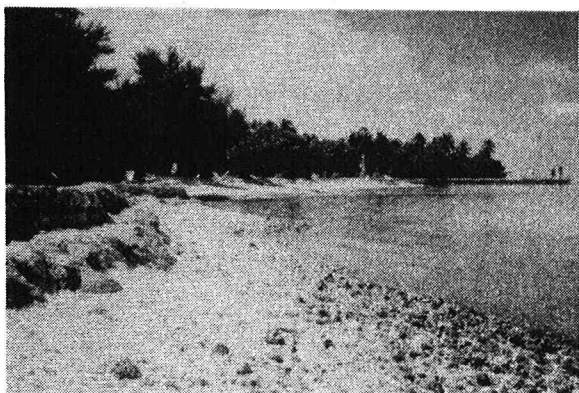
島の東岸南部の状況を写真-13に示す。写真撮影地点は、写真-3において島の東岸に見える突堤のうち最も南側のものから2番目に位置する突堤付近であって、北方向に撮影したものである。漂砂の上手側（南側）に突堤があり、砂の供給が絶たれているために砂浜は侵食され、黒っぽいサンゴ塊が散乱する状況を呈している。また、汀線に沿ってはサンゴ塊を積み重ねてコンクリートで固めた護岸（高さは約70cm）が造られている。汀線よりわずかに島内側に入ると写真-14に示すように非常にきれいなコテージが並び、樹木も多く植えられているが、残念ながら東岸では海水浴等が困難な状況にある。この位置よりさらに北側の、写真-3によれば東岸の突堤群の最北端のものよりわずかに南側の地点で北側を望んで撮影したのが写真-15であるが、ここより上手側の海岸状況と違いはない。写真-1, 2より明らかなように、島の東岸は西岸に比較してもともと外洋からの入射波が作用し易い条件にあるから、細砂からなる砂浜の発達には西岸に比較して劣る条件にあったと考えられる。しかしな

写真-13 東岸の突堤下手側の侵食された海浜

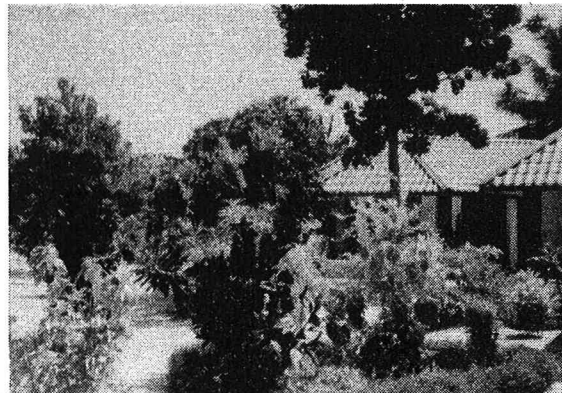
写真-14 東岸に点在するコテージ付近の状況

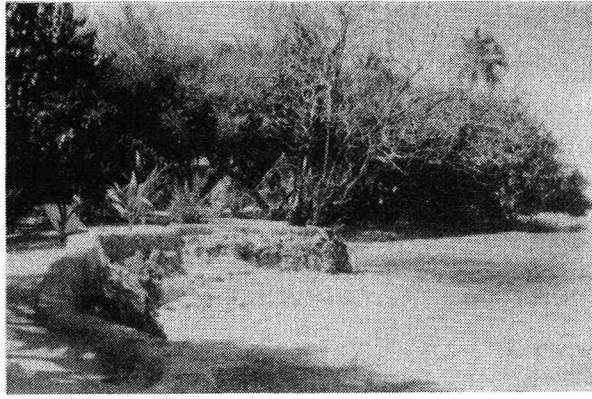
写真-15 東岸の北端寄りの海岸状況

がら、近年では漂砂の上手側に栈橋兼用の不透過突堤が伸ばされて沿岸漂砂の流れが阻止されたため侵食が進んだものと考えられる。
