# 酒沼親沢鼻砂嘴の湖浜特性に関する一考察

A note on beach changes around Oyazawabana sand spit in Lake Hinuma

宇多高明\*・小菅 晋\*\*・松田 勝\*\*\*・篠崎 剛\*\*\*\*

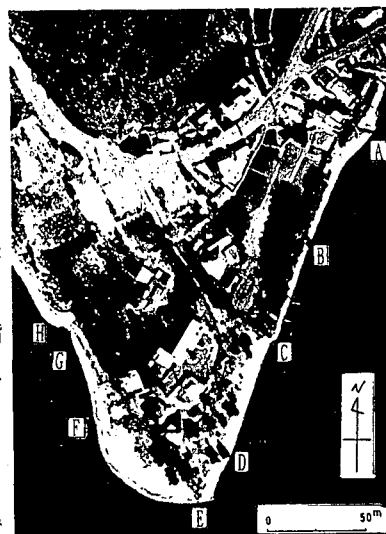
写真-1 酒沼親沢鼻の空中写真

北東端には小河川が流入しており、この川の河口部はデルタ状に突出している。(1994年3月16日撮影) このことはこの小河川からの流出土砂が現況でもかなりあることを示している。そして親沢鼻では沿岸漂砂は東側より砂嘴の先端を回り込んで西側へ運ばれていることになる。写真には主要な点をA~Hで示すが、小河川の河

口の南側では C点で汀線に段差がついているものの、砂嘴の先端に近いD点まで汀線はほぼ直線状に伸びている。河口の南側、および漂砂を阻止する構造物があると思われるC点で汀線の不連続ができ、C点の南側の汀線が相対的に後退していることから、沿岸漂砂の方向は明らかに南下する方向である。これに対し砂嘴の西側では土砂が次々と堆積しているため、湖に向かって凸な汀線形状になっている。ここでは宇多ほか（1992）で述べたように経年的に汀線が前進してきており、陸上部に堆積平坦面が形成されている。

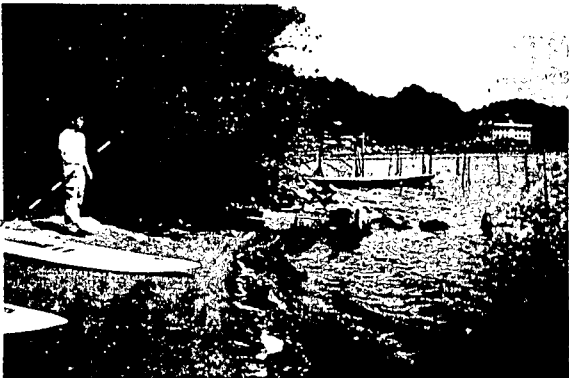
写真-5 突堤として機能する排水口

が見い出されたことから、上手側から供給された土砂の過剰分はC点を越えて南側にも流出するが、漂砂の通過速度はこれらの施設がない時に比較して大きく落ちていると考えられる。潮沼では来襲波の周期が短く、したがって波長も短いので、写真-5に示す規模の施設でも漂砂の阻止能力はかなり高い。写真-1のD点には木製の護岸があり、護岸ののり先が汀線付近にあるために砂嘴の先端を回り込んで西側へ流出する沿岸漂砂をかなり阻止している。写真-1の点DをC点側より南向きに望んだ状況が写真-6である。木グイでできた護岸が松の根付近の侵食を防いでおり、護岸ののり先は汀線とほぼ一致している。詳細に見ると、汀線付近の護岸がやや前傾して

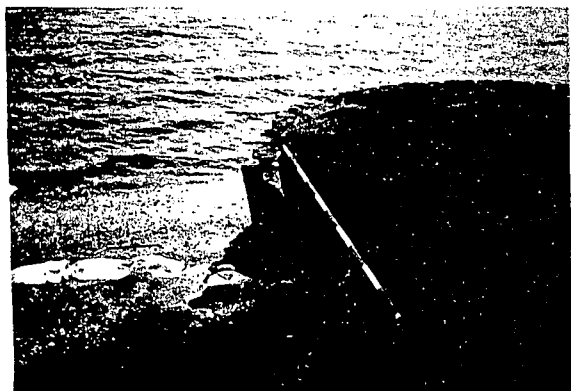
いるのが見てとれる。この護岸の詳細を写真-7に示す。北側の巻き込み部より裏込め土砂がえぐり取られている。写真に示すように、木製グイの裏側には吸い出し防止用のマットが入れられていたが、クイとマット両者とも巻き込み部の長さが短かったため、その端部より土砂が流出している。このことから、この護岸は巻き込み部を延長するなどの処置が必要と考えられる。同様にして写真-8にはこの護岸の汀線との接点付近の状況を示す。盛土の上部に約1.2mの陥没穴が形成されている。これは明らかに護岸の下部より土砂が吸い出されたことを表してい

写真-7 巻き込み部より壊れつつある護岸

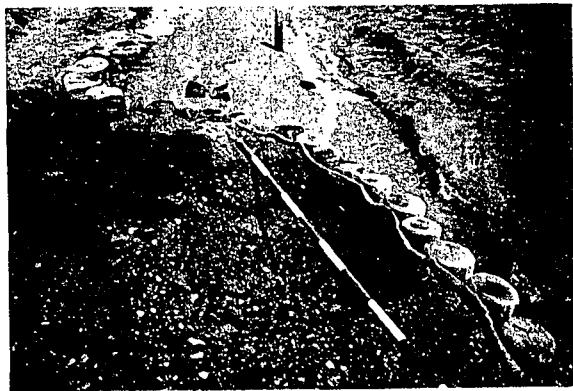
写真-8 土砂の吸い出しの始まった護岸

る。この付近の護岸は写真-6に示したようにかなり前傾してしまっていることから、これに伴って護岸下部に隙間ができ、そこから土砂が流出したと推定される。このように護岸の裏込め土砂が吸い出されて陥没が起これば、やがて護岸の破壊につながることは、海岸護岸の被災例としてしばしば見られる特徴である（宇多，1994）。したがってこの位置で護岸を補強するとしても土砂の吸い出しが起これぬよう構造について十分な配慮が必要である。さらに砂嘴の先端に近づき、写真-1の点DよりEを望む状況を写真-9に示す。この間の湖浜は、護岸により連続的に守られている。写真-9の最も前方で2本の木の根を守っているのがE点の護岸である。E点の護岸もD点の護岸と同様、汀線にかなり突出している。このためD、E点に挟まれたこの区間の汀線は比較的安定である。しかし、写真-9において満潮時の汀線に対応すると考えられる白っぽい乾いた砂浜の輪郭線を調べると、手前側のD点に近い護岸部分では護岸ののり先に沿って約30cmの幅で回り込んだあと、護岸の突出部を越えた地点で護岸の法線と比較してこの輪郭線が相対的に後退している。このことは少なくとも満潮時には砂嘴の先端を回り込む沿岸漂砂が存在することを示している。E点、すなわち砂嘴先端の護岸状況を写真-10に示す。護岸の北側に三角形に前浜が広がり、護岸の先端は汀線位置と一致する。このことはこの護岸はその北側での前浜の維持に役立っている

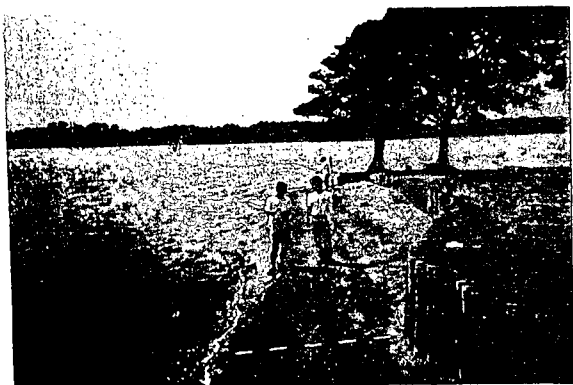
写真-9 砂嘴先端部の護岸状況

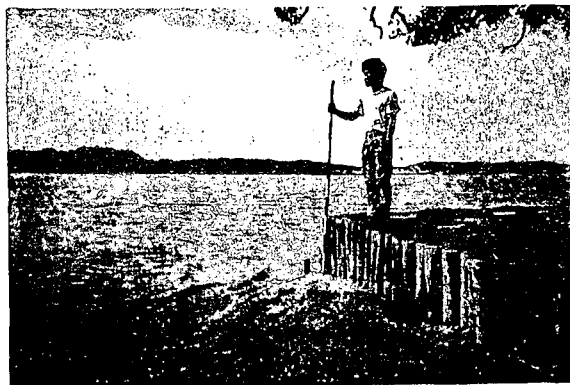
写真-10 砂嘴先端の木製護岸

に役立っているが、上手側より供給された過剰な沿岸漂砂は護岸の前面を通過して西側へと流出してしまう条件にあると考えられる。

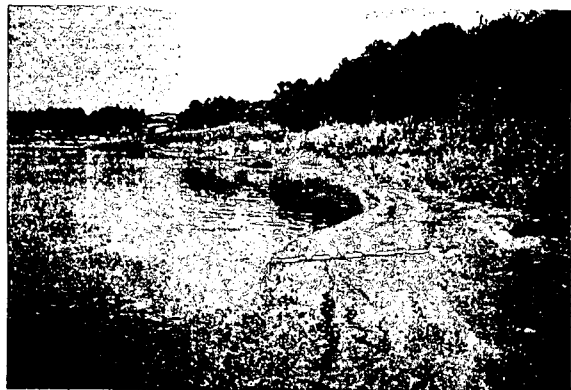
写真-1に示したように、親沢鼻の西岸の点Fの沖にはボートが係留されている。このボートによる波の遮蔽効果のため直線状であった汀線はここで突出し、舌状砂州が形成され、その背後には低地が広がっている。この状況を示すのが写真-11である。このように湖では実海岸と比較して波長が短いため、係留されたボートでも離岸堤などと同等の効果が発揮される。また、浜堤背後の低地にたまった水は標高が高いため砂州を横断することはできず、北向きに流れて舌状砂州の北側の湾入部のバーム高がやや低い場所より湖内へ流入している。さらに、湖内にある倒木などの周辺では外海に面した海岸でのヘッドランドなどがある場合と同様な地形変化が見られる。写真-12は、写真-1のG点で撮影した木の根とその背後のトンボロの形成状況である。トンボロを挟んで手前側の

写真-11 係留船背後に形成された舌状砂州

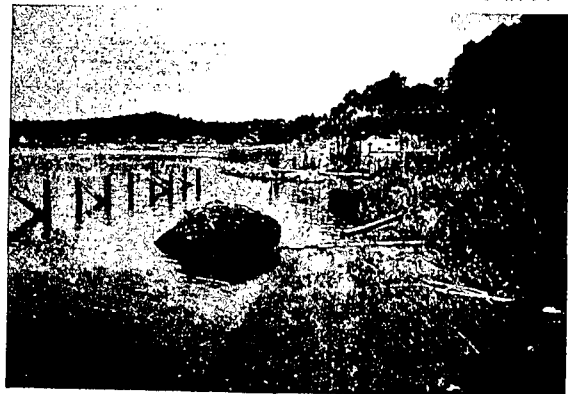
写真-12 木の根の背後に形成された不連続な汀線  
（木の根のヘッドランド効果）

汀線に対し、遠方の汀線が約1m後退していることが見てとれる。すなわち、この程度の大きさの木の根でもその遮蔽効果により漂砂移動が阻止され、その周辺の汀線が安定化しているのである。写真-11の場合と同様、木の根の手前側には波によりうちあげられた細砂が小高く堆積してバームが形成されており、その背後は低地となっている。この低地にたまった水もまた北向きに流れ、最終的に木の根の背後の砂州高が低い部分より湖へ流入している。このように小河川の河口が波の静穏な場所に形成されるという点は、しばしば現地海岸でも見られる特徴である。最後に、写真-13は、親沢鼻の西岸に延びコンクリート張り護岸と根固めの状況である。護岸ののり先には矢板が打っており、護岸の水たき部の高さは湖面より約40cmにある。根固めは径0.5mほどの捨石でできており、天端幅は約1mである。ここでは前浜は存在せず、護岸前面が急に深くなる。観察時、水は滞留し、根固めには生物が付着しており、親沢鼻の砂浜部と大きな違いを示した。ここでは砂浜がないため、護岸から直接沖合のシルト質の海底が広がるため湖浜で生息する小動物や植物の生息のために望ましくない環境になっている。これと同じ状況はここ付近だけでなく、写真-1に示したように親沢鼻の東側にも続いており、酒沼の環境の悪化原因の一つとなっている。
