# 台風26号に起因する湖水位の上昇と 風波による涸沼親沢鼻の護岸の被災

Beach erosion and damages of wooden seawall due to wind waves with lake  
level rise caused by typhoon 9426

宇多高明\*・小菅 晋\*\*・松田 勝\*\*\*・篠崎 剛\*\*\*\*

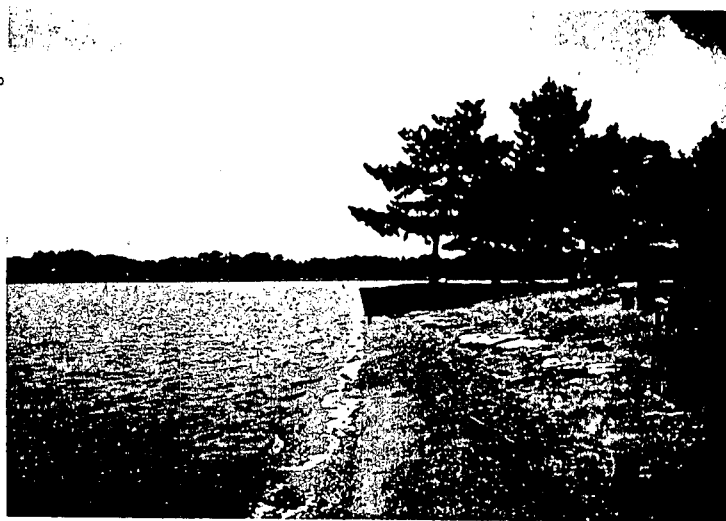
写真-2 親沢鼻東岸の湖岸状況（1994年9月3日撮影）

台風による被災が生ずる前の状況に関しては、1994年9月3日の現地踏査により把握することができる。この踏査では写真-1の点Pで示す親沢鼻の東岸位置における護岸状況を調査した。以下ではまずこの踏査時における護岸状況を示す。写真-2は、P点の護岸状況を示す。この当時、護岸ののり先はほぼ平均汀線付近に位置していた。この付近も侵食以前には前浜があったが、次第に侵食が進み、写真に示すように松の根が波に洗い出される危険性が増大したため木製の護岸が造られた（宇多ほか，1992）。護岸の詳細状況を写真-3に示す。直径約20cmほどの丸太とその背後のシートにより背後の裏込め土砂の流出防止が図られている。また、写真に示すようにこの段階において護岸の端部が露出しているため、護岸の裏込め土砂の流出が危惧された。同様に写真-4には同じ護岸の先端部の裏込め土砂の吸い出し状況も示すが、すでに9月3日の段階で幅約50cm、長さ約1mの陥没穴が見られる。これは吸い出し防止シートの下部より土砂が流出していることを意味している。以上のように、1994年9月3日現在においてこの護岸の安定性は必ずしも良好ではなく、被災の可能性が指摘された。このような状況下において1994年9月29日、台

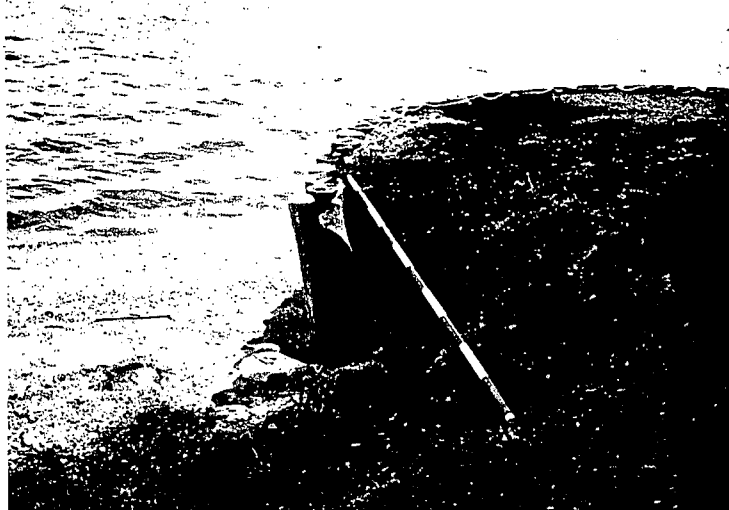
写真-3 木製護岸の端部の一部被災状況（1994年9月3日撮影）

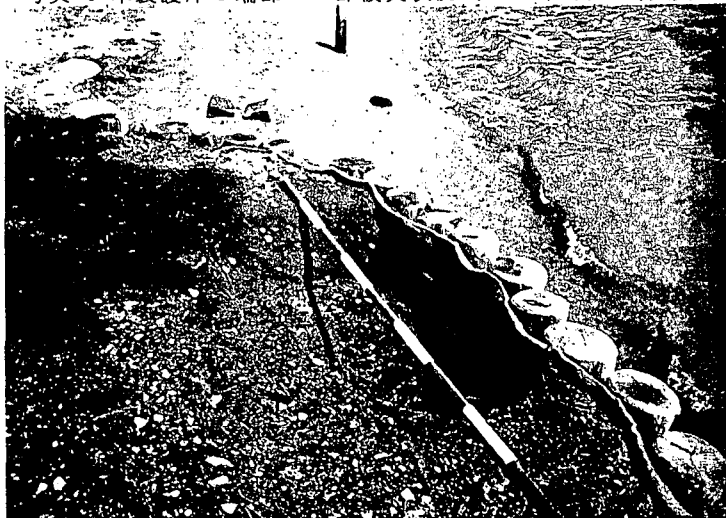
写真-4 木製護岸の先端部における土砂の吸い出し状況  
(1994年9月3日撮影)

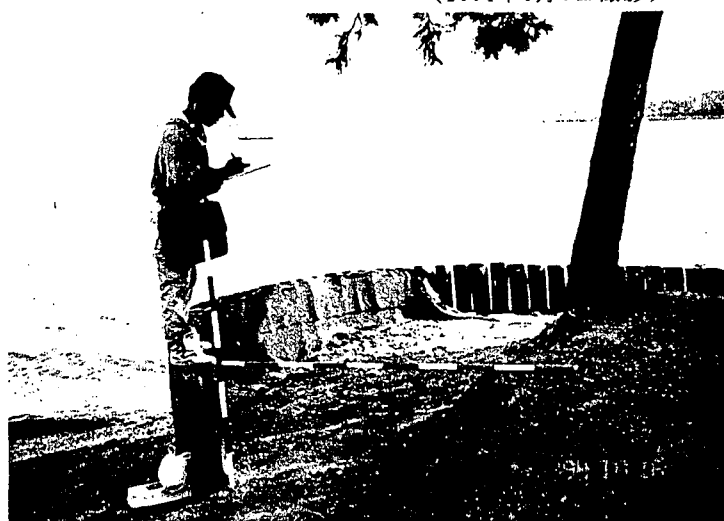
風26号が来襲して湖水位が上昇するとともに強風に伴う風浪が作用した結果、越波により護岸背後の裏込め土砂の流出が生じた。台風後の10月16日の同じ護岸状況を写真-5に示す。写真-3と比較すると、護岸端部から土砂が流出したため松の木根が洗い出され、約1.6m幅で裏込め土砂が消失した。写真-5を逆方向より望んだのが写真-6である。護岸背後の土砂は広い範囲で流出したが、土砂流出後の背後地の地盤高は南側が高く、写真-5に示す護岸の端部で低くなる。この結果護岸への越波の戻り流れがこの端部に集中し、それによって裏込め土砂が端部ほど著しく流出したと考えられる。10月16日の現地調査時には洪水により上昇した湖水位の痕跡水位を写真-1において点A、Bで示す地点で調査した。点Aは砂嘴の先端部、点Bは東岸の流入河川のわずかに手前側の地点である。痕跡水位はA点では侵食により洗い出された植物の根と付着した浮遊物の高さを、また点Bでは浮遊物の高さを測定した。点Aでは2回の測定を行い、62cmと57cmを得た。また点Bでは63cmとなった。以上の全平均値は61cmである。酒沼の湖水位は外海の潮位の変動とともに緩やかに変わるので厳密ではないが、約60cmの水位上昇があったと推定される。そこで、現地調査時の水位が

写真-5 木製護岸背後のうらだめ土砂の流出  
(その1、1994年10月16日撮影)

m,  $T_{1/3}=2.0\text{s}$ , そしてSE方向が $H_{1/3}=0.35\text{m}$ ,  $T_{1/3}=1.7\text{s}$ となった。前述のように、台風時護岸の堤脚水深は約60cmで、湖水位から護岸天端までの高さは60cmであった。したがって護岸への作用波はほぼ完全反射し、重複波となるから、その時の波高はE方向で90cm, ESEが80cm, SE方向が70cmとなっていていずれも護岸の天端高より高い。また、台風による高波浪は湖水位の変化はあったとしても表-1に示す風速変化によれば13時間の継続時間を有する。このため写真に示したように著しい土砂流出が生じたと考えられる。また、写真-1に示したように護岸背後の裏込め土砂の流出が生じたのは砂嘴の東岸～先端、すなわち点P～点Q間であったが、表-1の風向風速によると強風はE～SE方向に集中しており、強風の方向と親沢鼻の被害区域とはよい一致を示している。越波は主として洪水により湖水位が上昇し、その状態で強風に伴う風波が作用したため生じたものである。越波が生じると背後地の土砂流出が生じるとともに、この湖水は塩分を含むため植生の生育に悪影響を及ぼす。このため護岸の裏込めを復旧するのみではなく、越波防止を図ることも必要とされる。この場合の対策案は主として図-3に示す3通りに分かれる。

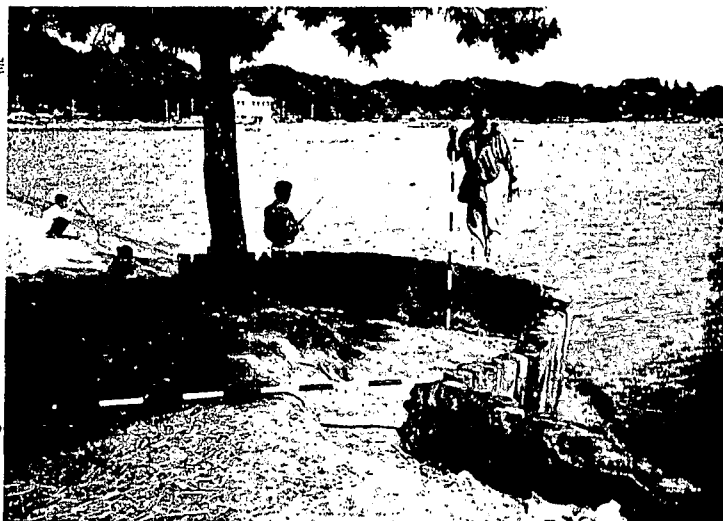
写真-6 木製護岸背後のうら込め土砂の流出状況  
(その2, 1994年10月16日撮影)

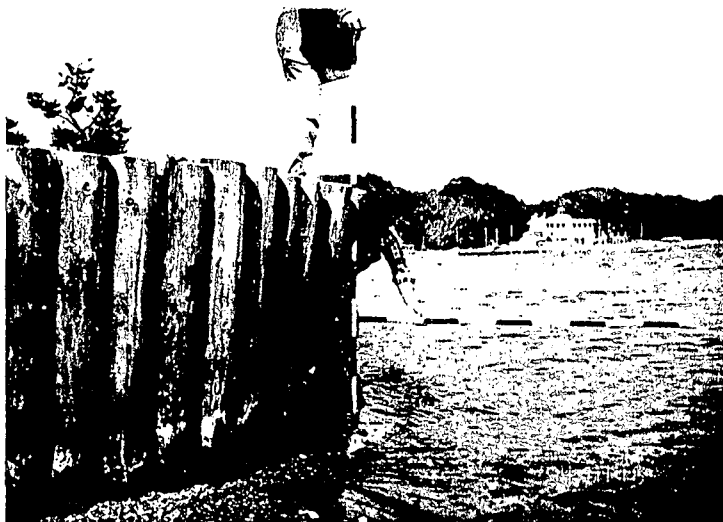
台風前の水位とほぼ同一であったと仮定し、護岸の前面の湖水面からの高さを測定した。写真-7に測定状況を示す。水平ポールは汀線上に立てた垂直ポールの高さ50cmの位置に合わせている。これによると水平ポールと護岸の天端との距離は70cmであるから、台風時の護岸の天端高は約60cm、堤脚水深も60cmであったことになる。このような条件で強風と風浪が作用したため著しい越波が生じたと考えられる。親沢鼻の東岸において東側に最も突出した護岸から南側の9月3日時点の状況は写真-8に示すようである。護岸の天端と背後の地盤高は同一であり、滑らかに接続していた。ほぼ同じ位置の台風後の状況を示すのが写真-9である。写真前方には長さ2mのポールを護岸天端より内陸側に水平に置いているが、越波により約2mの範囲まで影響を受けている。いずれの断面でも護岸の裏側はえぐられるように侵食され、侵食土砂の一部が内側に堆積している。写真-10は写真-9よりさらに砂嘴の先端部の状況を示す。親沢鼻は先端に近づくとき次第に標高が低くなる。このため護岸と湖浜との標高差も次第に減ずる。このため護岸へ越波した水は護岸に沿って先端方向と砂嘴の付け根方向へと流出した。北向きの流れが松の木の根付近を激しく侵食したのは写真-5に示したとおりである。一方、先端方向へ流れた水は、先端部の護岸をのり越えて湖内へと戻ったが、先端部では写真-10に示したように連続的に護岸があるため著しい土砂の流出は生じなかった。しかし写真-10に示すように護岸より内側には大量のゴミが集積されていることから、強い戻り流れが生じていたことが理解される。

写真-7 痕跡水位より推定される台風時の湖水位と護岸の関係

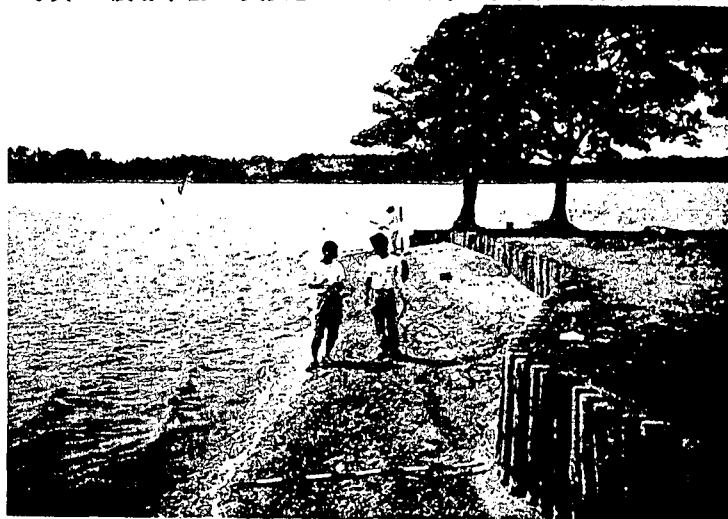
写真-8 親沢鼻の先端部東岸の湖岸状況 (1994年9月3日撮影)

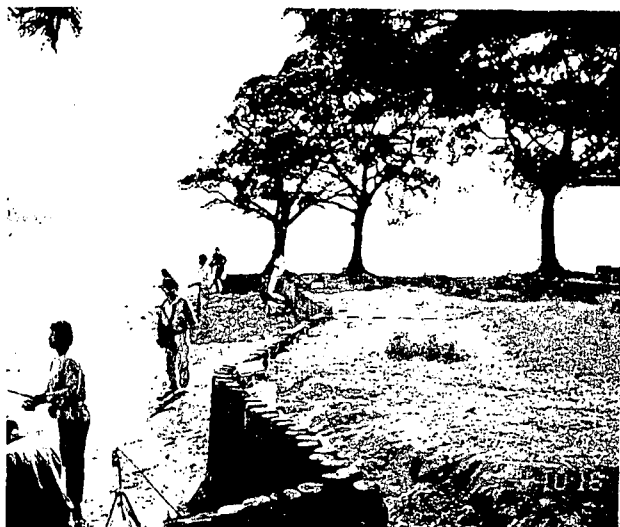
写真-9 親沢鼻の先端部東岸の湖岸状況  
(1994年10月16日撮影)

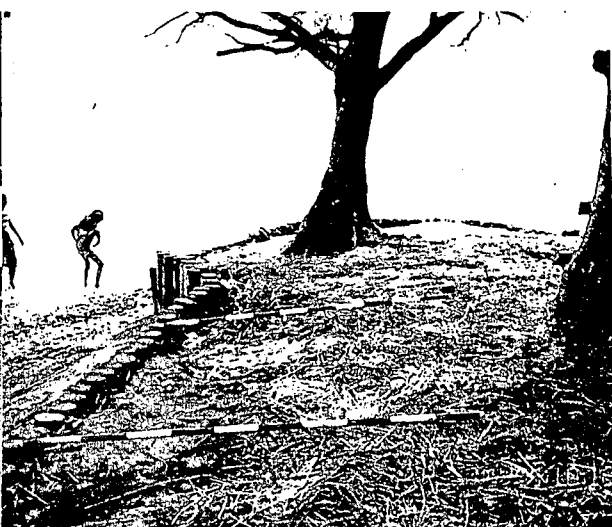
写真-10 護岸背後の越波状況 (1994年10月16日撮影)
