# 前浜の狭い海岸でのヘッドランド(人工岬)建設に伴って生ずる問題とその解決法～島根県持石海岸を例として～

Soreline recession accompanied with the construction of a headland on its surrounding beaches and its measures -An example of the Mochiishi coast in Simane Prefecture. -

宇多高明\*・五十嵐竜行\*\*

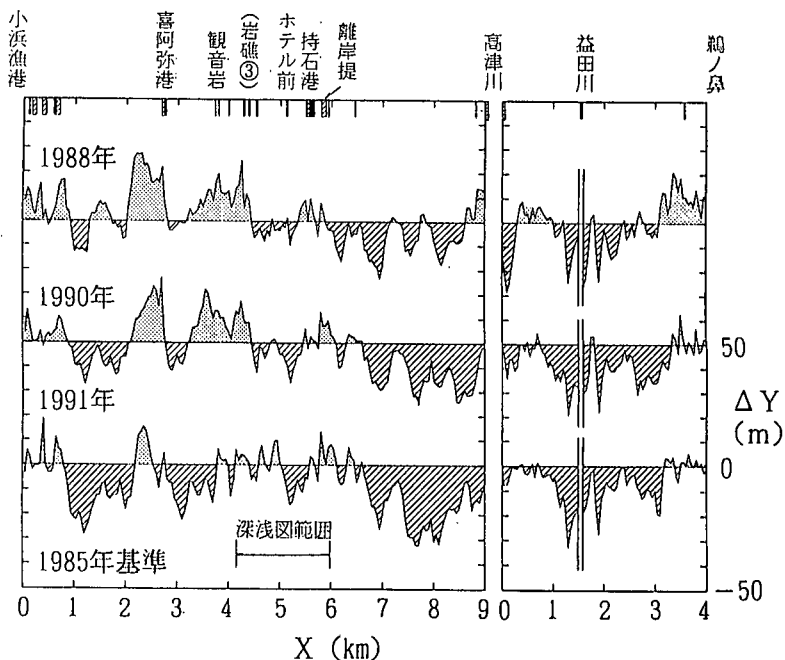
図－2 鶴ノ鼻より江崎港の区間の汀線変化

持石海岸では近年海岸侵食が著しく進んできている。そこで、まず広域の侵食状況を空中写真を利用した汀線変化解析により調べてみる（宇多・五十嵐、1992参照）。図－1に示す鶴ノ鼻より小浜漁港の間約13kmの区間について、50m間隔に汀線位置を読みとり、1985年を基準として1988年、1990年および1991年の3年分の汀線変化量の沿岸分布をまとめると図－2となる。

第1は、高津川の西側に隣接する6km $\leq$ x $\leq$ 9km区間で汀線が経年的に後退していることである。

特に1985年より1991年まで6年間の汀線の最大後退量は30mに達した。同様に益田川の河口部を中心とする区域でも汀線の後退が進んできている。さらに海岸中央部の持石港の西側のホテル付近、観音岩と喜阿弥港の間、さらにその西側区域でも経年的に侵食が進んでいる。以上のように、この区域では経年的に著しく侵食が進んできている。しかし、近年の激しい侵食に対し、これに釣り合う形で汀線が前進した区域が一部を除いてほとんどないことが注目される。調査区域の西側には小浜漁港があり、それより西側には岩礁が広がっているため、大量の底質が西側へと流出したとは考えられない。したがって、土砂の欠損原因は浚渫など他の要因に求めなければならないが、正確な原因の特定はできていない。しかし、近年侵食が徐々に進行してきた事実には誤りがない。

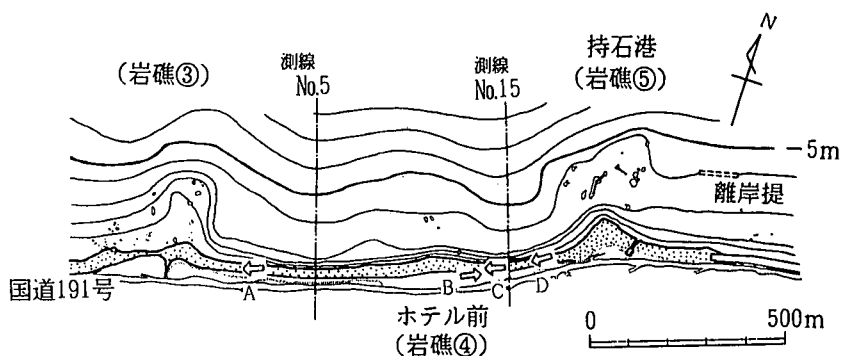
図－3 持石海岸の深浅図

図－2に示す持石港より岩礁③までの区間の深浅図を図－3に示す。持石港は岩礁部に造られている。岩礁③と⑤は－3～－4m付近が浅く、そこで入射波が減衰するため、岩礁の背後では舌状砂州が形成されている。二つの岩礁の間では沖合の等深線が2ヶ所で大きく湾入し、さらにその岸側では汀線より－3mまでの等深線が沖合の等深線と同様に湾入し、しかも汀線付近の勾配が急である。すなわち、汀線付近の急勾配な地形は、沖合の等深線が湾入していることに対応している。

図－3に示す範囲では、最近海岸侵食が著しく進んでいる。1990年2月には図－3のホテル前の海浜で激しい侵食が起り、高い浜崖が形成された（宇多・五十嵐、1992）。持石海岸では海岸線に沿って国道191号線が走っており、幅約30mの細長い前浜があるのみである。海岸線は写真－1に示すように単調ではなく、所々に岩礁（写真－1の岩礁③、④、⑤）があり、その背後には舌状砂州が発達している。そして波浪が比較的静穏となる

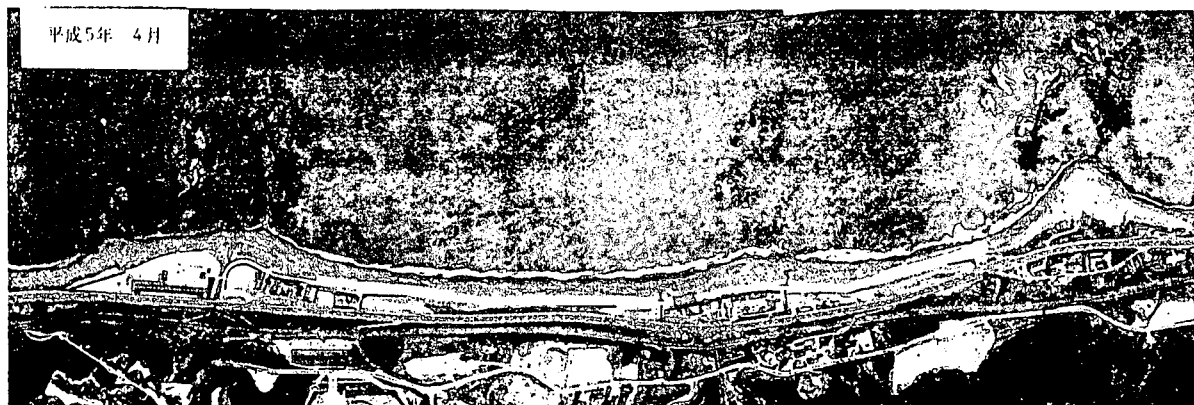
写真－１ 人工岬建設前における持石海岸の空中写真（1993年4月撮影）

舌状砂州の基部に民家が並んでいる。この地区で冬季風浪により著しい浜崖侵食が発生したのである。そして海岸線の背後には国道や民家が迫っていることから、侵食原因の特定は困難であったが、経年的な侵食傾向には誤りがないので、災害対策として海岸線に緩傾斜護岸と、特に民家の集中するホテル前には人工岬（ヘッドランド）が施工されることとなった。前出の写真－１は緩傾斜堤の建設直後の状況を示している。

持石海岸では、特に写真-1のほぼ中央に位置する岩礁④の背後にあるホテルの前面は著しく侵食された。このため災害防止のために緩傾斜護岸と人工岬とが建設されることになった。ところで、写真-1によれば、護岸の法線はほぼ海岸線に沿ってはいるものの、中央より左（西）側の地区では全体に「く」の字型となっており、屈曲点の東西で局所的に前浜幅の狭い部分がある。同様に中央右（東）側の地区でも岩礁⑤に接近すると護岸前面に前浜がほとんどない状況を呈する。そしてこれらの地区ではいずれも前述のように越波が著しい。護岸はできる限り法線を陸側に設定し、その前面の前浜幅を広くとることが望ましい（宇多，1994）が、実際には官民境界や背後地の地盤高との関係で位置の決定はそれほど自由にはならないため、このような問題が生ずるのである。

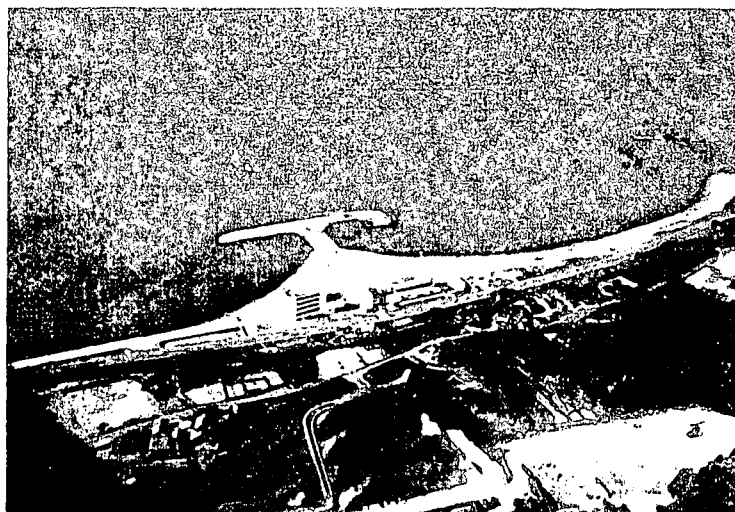
写真－２ 人工岬概成後における持石海岸の空中写真  
(1993年9月撮影)

持石海岸ではT字型の人工岬が造られることとなった。写真－２は施工途中であるが、人工岬の概形が完成した1993年9月の状況である。人工岬の諸元としては、岸沖方向の長さが150m、ヘッド部の堤長が150mであり、コンクリートブロックにより被覆されている。写真－２に示すように、ヘッド部の施工後、ただちに舌状砂州が形成され、民家の前面の前浜は急速に広がって堆砂効果が表われた。

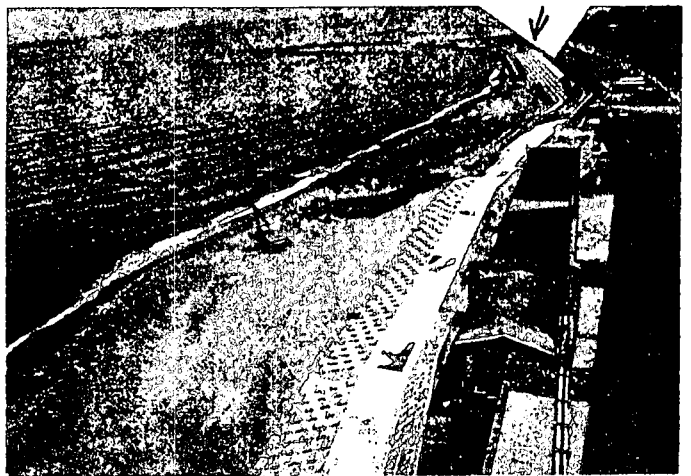
写真-6 ホテル東側の護岸前面の海岸状況の変遷  
（1993年4月）

次に、緩傾斜護岸前面での汀線変化についてより詳細に調べてみる。最初に東側地区を取り上げる。写真-6は人工岬の建設前の1993年4月の海岸状況である。写真上部に見える部分では人工岬の建設以前にも緩傾斜堤前面の前浜幅は他の場所と比較して明らかに狭かった。ここでは1993年10月25日には写真-7に示すように波浪も荒いものの緩傾斜堤の前面には前浜は見られず、緩傾斜堤の汀線付近から5～6段目まで海水でぬれており、波のうちあげが激しいことが見てとれる。そして11月12日には写真-8に示すように波浪

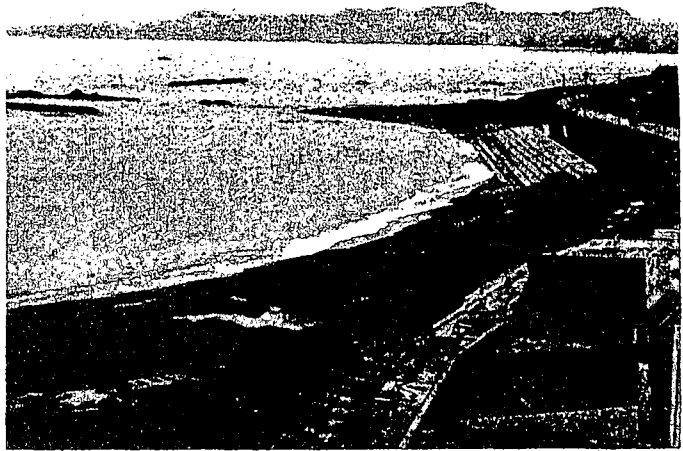
写真-8 ホテル東側の護岸前面の海岸状況の変遷  
(1993年11月12日)

が静穏となったため緩傾斜堤へのうちあげ高は低下したものの、護岸前面の前浜が著しく狭い状況には変化が見られない。

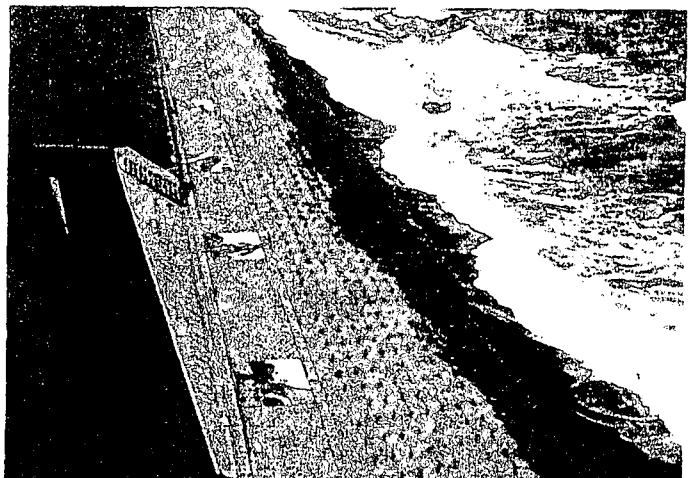
写真-9 ホテル西側の護岸前面の海岸状況の変遷  
(1993年10月25日)

同様に西側の緩傾斜護岸の1993年10月25日の状況を写真-9に示す。緩傾斜護岸ののり先には前浜はなく、斜面長のほぼ1/2が波に洗われている。波浪が比較的静穏となった11月12日では写真-10に示すように緩傾斜堤ののり先が汀線となっている。

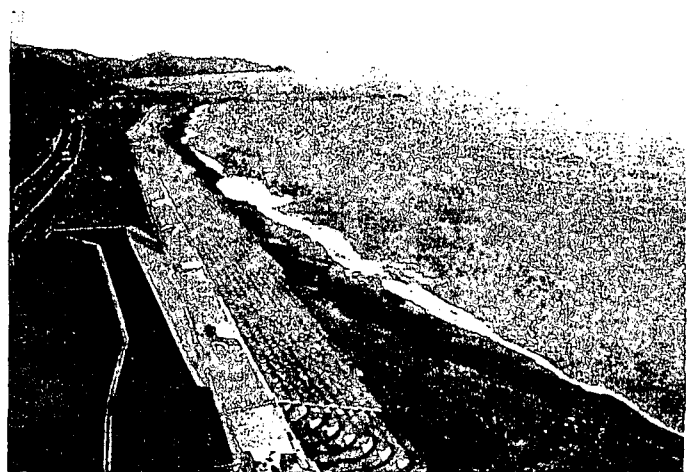
写真-10 ホテル西側の護岸前面の海岸状況の変遷  
(1993年11月12日)

結局、人工岬の建設に伴い両側の砂浜から人工岬のヘッド部の背後へと砂移動が生じるが、もともと緩傾斜堤の法線が海側へ突出し、前浜幅が狭かった所は波のうちあげや越波が激しいことがわかる。

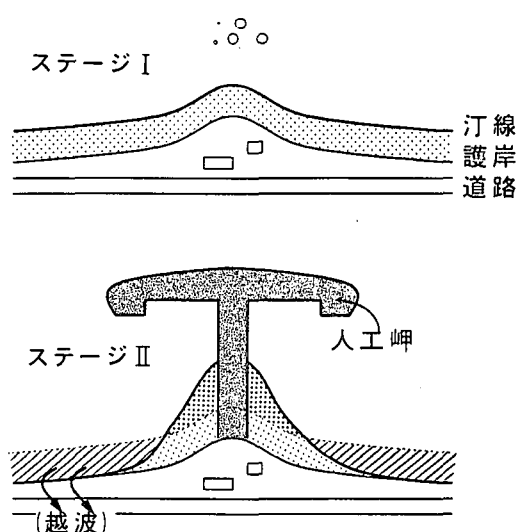
図-4 人工岬の建設前後の汀線変化

岩礁④の背後地区は海水浴場としてもよく利用されているために、浜崖侵食の再発生を防止するとともに海浜利用面を考えて、岩礁④の部分に人工岬（ヘッドランド）が造られた。人工岬建設後の海浜変形については既に述べたが、改めて模式図としてまとめると図-4となる。人工岬の建設前は図-4のステージⅠのように護岸前面にはほぼ一定幅の前浜が広がる。人工岬の建設が進むと、図-4のステージⅡに示すように両側の海浜の土砂が人工岬の背後へと移動し、トンボロを形成することになる。これによりホテル周辺の安全度は明らかに向上するが、逆に隣接域での安全度は低下することになる。いくつかの岩礁間に挟まれた区域の土砂量は、長期的に見れば前述のように変化しているものの、人工岬の建設前後という短期間ではほぼ一定である。したがって海岸の一箇所で波浪を静穏にして堆砂を起こさせると、周辺の海岸では海浜の土砂量は減少し、水深が深くなり、越波やうちあげが生じ易くなるのである。

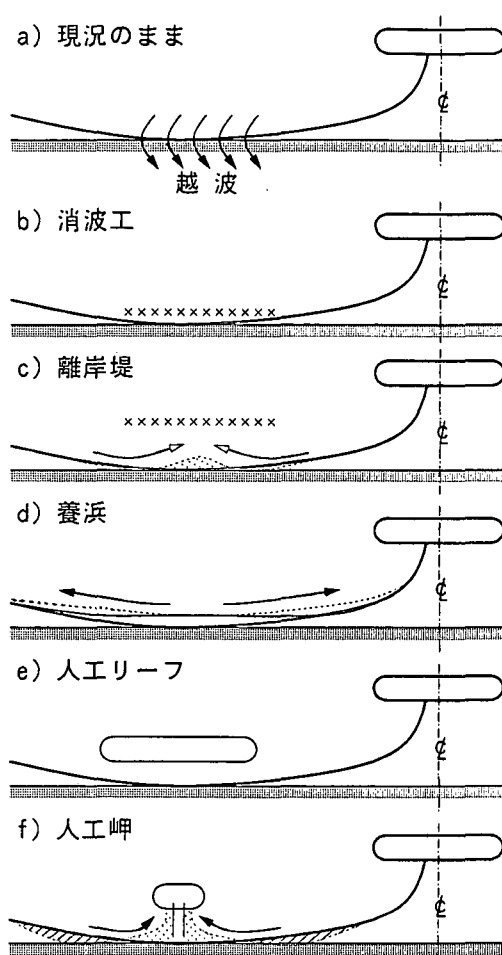
図-5 前浜の消失した緩傾斜堤前面における今後の対策案

現況は図-4のステージⅡにあるが、これをもとに今後の対策の方向性について考える。人工岬の東西、いずれの側でも起きている現象は同一なので、ここでは西側の区域をモデルとして検討する。具体的な対応策は図-5のようにまとめられる。（a）は現況のままとする案である。現況では緩傾斜護岸ののり先が波に洗われてお

り、冬季の高波浪時には越波やしぶきの発生が生ずる。人工岬の建設に伴い形成された人工岬背後の静穏域へ向いた沿岸漂砂の移動は初期ほど速く、時間経過とともに小さくなる。そしてトンボロが形成された段階で土砂移動はほぼ終息に近づく。したがって護岸前面に前浜のない区間で今後とも急速に侵食が進むことはない。しかし、そのまま放置しても前浜が復原することは原理的に見てあり得ず、むしろ前面の洗掘に伴い緩傾斜堤の被災が危惧される。

越波やしぶきの発生が問題とされる場合の対応策としては、主として次の5案が考えられる。第1は図-5(b)に示すように護岸前面に消波工を設置することである。しかしこの方法はそもそも緩傾斜護岸を造って環境条件を改良しようとする初期の目的に反するから、合理的な案とは言えない。第2案は離岸堤である。これによれば前浜の狭い部分で部分的に砂浜を広げることができる。このとき離岸堤背後の砂の大部分は再び両側から集められるので、離岸堤の両側では汀線は後退する。第3案は養浜である。養浜は前浜の狭い部分に集中的に行いたくなるが、この場合養浜砂は急速に両側へと流出し、全体的に汀線がわずかに前進するのみである。前浜幅が最も狭い部分に多くの部分が残留してほしいと願っても、海浜変形の原理から見て困難である。第4案は人工リーフである。人工リーフはいわば砂の代りに自然石またはコンクリート塊を入れることに等しい。越波やしぶきの発生防止上効果的であるから、かなり有力な案である。第5案は前浜の狭い部分に比較的規模の小さい人工岬を造る方法である。この場合も養浜を同時に行わない限り、その背後の土砂は両側から集められることになる。したがって養浜を併せて行うことが必要とされる。養浜と併せて行えば海岸全体で前浜の拡幅が可能となる。全体的な評価として、人工岬と養浜、人工リーフが有効であって、環境保全の立場より見ると消波工や離岸堤は望ましくないと考える。
