# 空中写真による沼津牛臥海岸のヘッドランド周辺の海岸調査

Aerial observation of the shoreline around a headland built on the Numazu-Ushibuse coast

宇多高明\*・戸塚昌久\*\*  
Takaaki Uda and Masahisa Totsuka

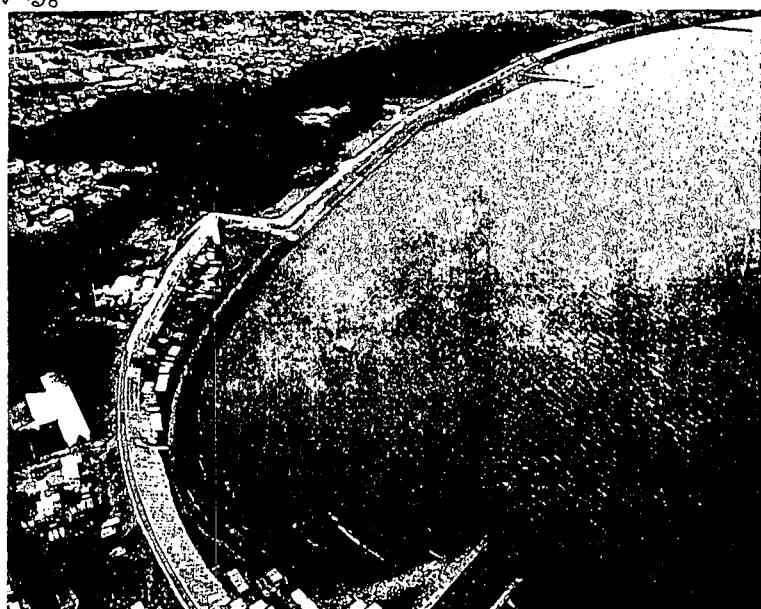
写真-1 塚田川河口上空よりヘッドランドを望む斜め写真

沼津牛臥海岸に流入する塚田川の上空よりヘッドランドを望む斜め写真を写真-1に示す。塚田川の河口には平行導流堤が伸びている。この海岸では全体として南向きの沿岸漂砂が卓越している。このため狩野川河口より流下する土砂が河口へ流入し、河積の阻害要因となるために、河口では浚渫により土砂堆積が防がれている。写真に示すように左岸導流堤の隣接部の汀線が突出するとともにその沖が浅くなっているのは浚渫土砂が投入されているためである。導流堤の東側で大きく湾曲した汀線は公園前面の護岸へと続く。護岸の背後の松の生育状況より判断すると、護岸法線は明らかに海側へと前出しされており、このため汀線が護岸ののり先とちょうど一致するまで南向きの沿岸漂砂を止めていること、そしてそれより過剰な土砂は南側へ流出していることが推定される。護岸の前面が大きく洗掘されることなく、のり先と汀線とがほぼ一致していることのり先で連続的な土砂移動があることを示している。一方、護岸の南側ではヘッドランドにより漂砂移動が阻止されているために再び砂浜が続く。このとき、ヘッドランド～護岸間の汀線と塚田川～護岸間の汀線をそれぞれ滑らかに延長しても、両者は一本の滑らかな汀線とはならず、塚田川～護岸間の汀線は海側に突出した状況を示す。

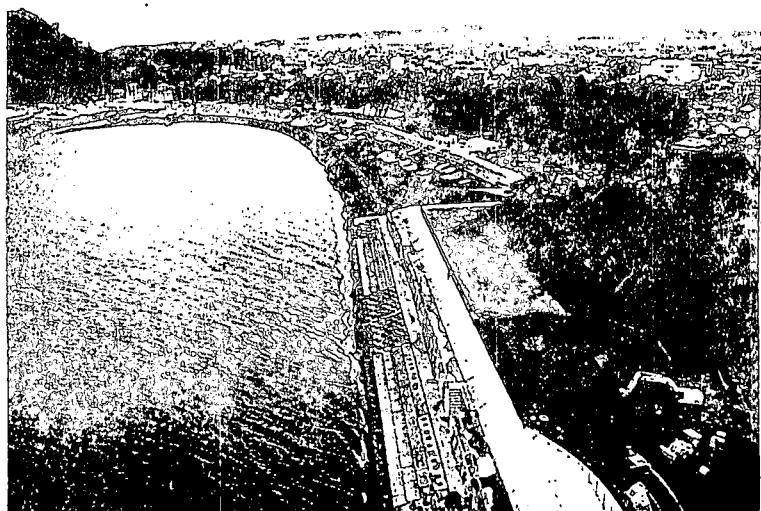
写真-2 公園前面の緩傾斜護岸の状況

線は、護岸のり先に滑らかに接しており、少なくとも写真-2に示す範囲内では護岸のり先に緩やかな勾配で砂浜が広がっている。さらに、護岸の北端部での白濁した碎波線と護岸のり先との距離は、写真下部と比較して明らかに広い。このことは、過剰な土砂が護岸前面を通過して南側へと流出していることを示している。

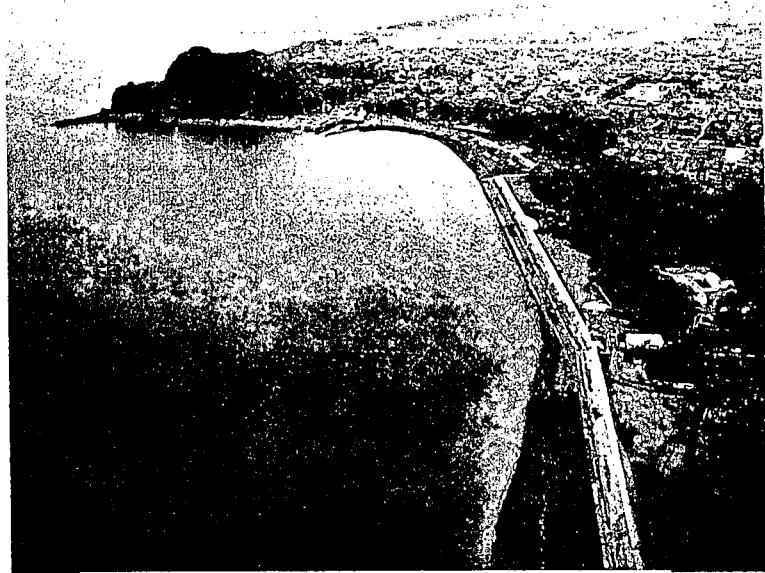
写真-3 公園前面の緩傾斜護岸と周辺の汀線状況

写真-3には、公園前面の護岸と南側の砂浜状況を示す。写真上方には狩野川と牛臥山が見える。公園の護岸は、写真ほぼ中央部でその向きが変わり、北(上)部で海岸へ突き出ている状況がよく分かる。このため法線が突き出ている部分では前浜はほとんどなく、護岸のり先を波が洗っている。しかも図-1に示したようにこの部分の沖合には深みがあるために、高波浪時には越波が激しい。

利用上あまり望ましくない。このため養浜等を行って前浜を広げたいとの計画がある。この場合の基本的な留意点について考えてみる。図-3の模式図を参照したとき、(a)は無施設時の海浜状況である。沿岸漂砂は南向きに連続的に流れるのみであって、汀線変化は何も起らぬ。北端部が海へ突出するが、南端は汀線付近となる護岸が建設されると、この護岸の北側では最初漂砂が阻止されて前浜が広がり、十分な土砂が堆積したあとは護岸ののり先を通過して南側へ土砂が流出する。(b)は現況条件である。護岸の漂砂阻止効果は(c)のように置き換えられる。すなわち、北端部に突堤を造り、北側で堆砂が進んだあと過剰な土砂を南側へサンドバイパスすることである。次に養浜により前浜を広げる工夫を考える。(b)の状況では護岸前面で養浜しても投入土砂はただちに南側へ流出してしまい、養浜効果は出ない。そこで(d)のように、護岸の南端部付近に小ヘッドランド、または小突堤を作り、その北側で養浜することである。この場合、この構造物の上手側には三角形状の前浜をつくり出すことができる。構造物の長さは $x = l \cdot \theta$ で与えられる。ここに、 $l$ は三角形状の前浜の長さ、 $\theta$ は碎波波向であり、護岸法線と下手側の平均汀線とのなす角である。

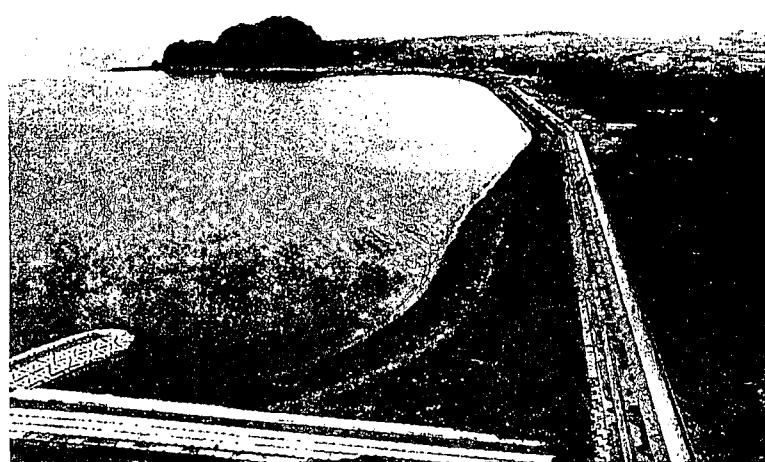
写真-4 ヘッドランドとその北側に広がる砂浜

ヘッドランドとその北側の海浜状況を写真-4に示す。この地区ではヘッドランドの延長工事が概成した1994年に $5,000\text{ m}^3$ の砂(千葉県産の山砂,  $d_{50} \approx 0.2\text{mm}$ )が護岸の前面に投入された。養浜後、投入土砂は北端部では削られて浜崖が形成され、ヘッドランドの基部では大きく前進し、片トンボロが形成されるに至った。満潮時の波のうちあげ部には浮遊物が連続的に堆積しているが、養浜区域の北端部ではそれが切れ、その前後の模様を結ぶ線より前浜が突出しているように見える。これは養浜時前浜の標高が高かったために、そこには波はうちあがらず、逆に浜崖が形成されたことを表わしている。以上に述べた海浜変形は、南向きの沿岸漂砂により養浜部の北部を中心として侵食され、侵食土砂がヘッドランドの北側になだらかに堆積したものであることを表わしている。

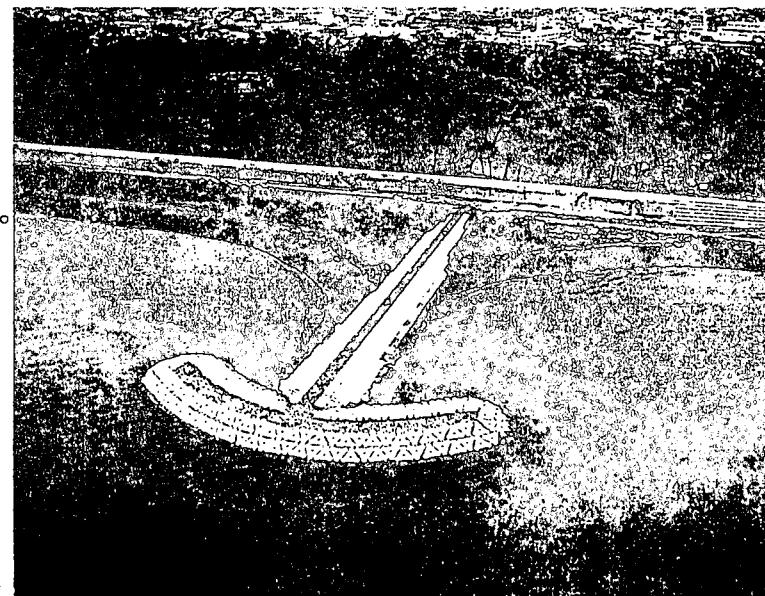
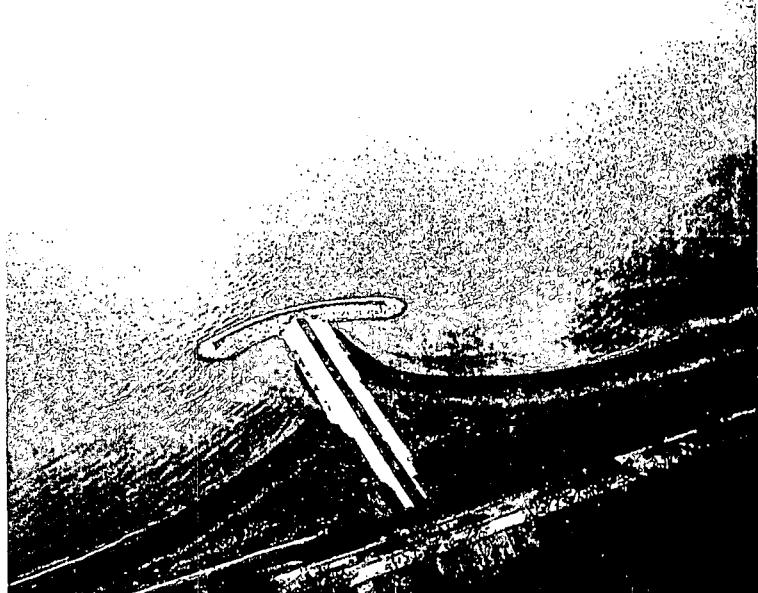
海側、陸側より見たヘッドランドと周辺の海岸状況をそれぞれ写真-5、6に示す。ヘッド部の堤長は約40m、護岸からヘッド部先端までの長さは約60mである。ヘッドランドの北側(写真-5では左側、写真-6では右側)では汀線が大きく湾曲しており、ヘッド部にまで汀線が到達している。これと比較すると南側での砂州の発達はよくない。特に、ヘッドランドの北側では満潮時の波のうちあがり線に浮遊堆積物が明瞭に見られるのに対し、南側では北側ほど明瞭ではない。以上の点はこの地点では南向きの沿岸漂砂が卓越しており、そのため

ヘッドランドの中心線に対して左右非対称形の汀線形状になったことを表わしている。

また写真-5においてヘッドランド側面の緩傾斜護岸の前面の状況を比較すると、北側ではなだらかに砂浜が広がって浅くなっているのに対し、南側では前面が深く、反射波が発生している。また常時波の作用を受けているために汀線と接するコンクリートブロックには海藻が付着して足がすべり易い状況となっている。ヘッドランドのヘッド部の消波効果があるためにヘッドランドの基部では汀線は突出しているものの、全体としては南向きの漂砂があるため土砂量が減少傾向にある。さらに、写真-5、6においてヘッドランドの南側、ヘッド部先端と同じ距離の汀線付近には沿岸方向の波高変化が著しい部分が見て取れる。これはヘッドランド南側側面での反射波と入射波との干渉により波高の場所的変動が生じていることを表わすと考えられる。

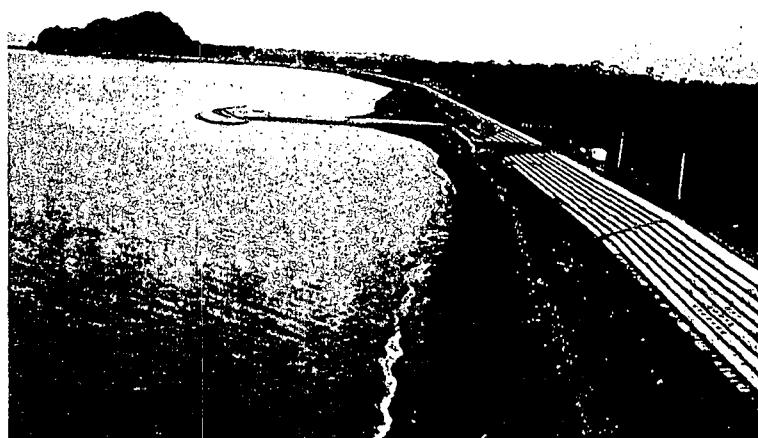
写真-7 ヘッドランドの南側海浜の状況

ヘッドランド南側の海岸状況を写真-7に示す。海岸線に沿って階段状の緩傾斜護岸が造られている。この護岸の法線形と比較すると、砂浜の汀線はヘッドランドを境にして大きく屈曲している。いま、ヘッドランドの南側の汀線形に着目すると、ヘッドランドの端部で突出したあと大きく湾入しており、ヘッドランドの北側の汀線が海へ突き出しているのと著しい違いを示す。またヘッドランドの付け根より約50mほど南側には浜崖が形成され、しかもこの浜崖はヘッドランドの付け根に近づいても、またここより遠ざかっても次第に明瞭ではなくなる。以上の点もまた、この地点では南向きの漂砂が卓越し、そのためヘッドランドの南端部付近で汀線が後退したことを表わしている。浜崖下部の満潮時の波のうちあげ線には漂流物が連続的に堆積しているが、海岸護岸とこの線との距離はかなり狭くなっている。

前述のように、ヘッドランドの南側隣接域では前浜幅が狭いから、ここで養浜を行って前浜を広げたいとの議論がしばしば行われる。この場合の注意点は、ヘッドランドの南側隣接部に土砂を投入してもその土砂のほとんどは投入地点に止まらず、静浦漁港方面へと移動して土砂投入地点と静浦漁港の間の延長約1.0kmの範囲で全体的に汀線が前進してしまうことである。この場合、汀線後退域の長さに比べて汀線前進域の長さは非常に長いので、汀線後退量に比較して前進量は非常に小さくなってしまう。したがってそれでもなお養浜により前浜を広げたいのであれば十分な量の養浜土砂を確保することが必要である。

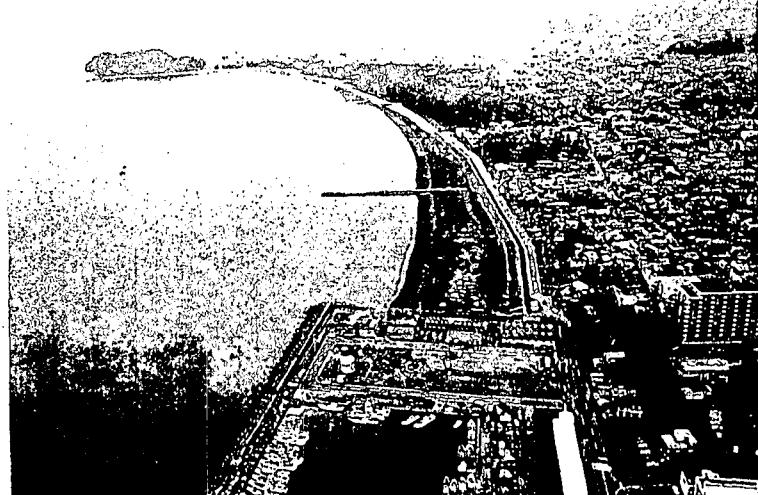
写真-8 静浦漁港とその北側の海浜状況

ヘッドランドと静浦漁港の間の砂浜状況を写真-8に示す。ヘッドランドと静浦漁港の間の汀線はなだらかに湾曲し、ポケットビーチ化しつつある。しかし、汀線と海岸堤防との間の前浜は、静浦漁港の隣接部で広く北側の公園前面では狭い。
