# 浜崖の形成機構に関する一考察

A note on formative process of scarp

宇多高明・芹沢真澄\*\*

Formative process of scarp due to waves was investigated by field observation at the Oarai coast in Ibaraki Prefecture. On this coast construction of headlands are under way. Due to the field observation scarp was found on the south side of each headland, whereas on the northern side of each headland berm was formed, inferring that formation of scarp strongly relates to longshore sand movement in a area separated by structures obstructing longshore sand movement. Formation process of scarp is summarized and the difference with the beach changes due to on-offshore sand movement is clarified.

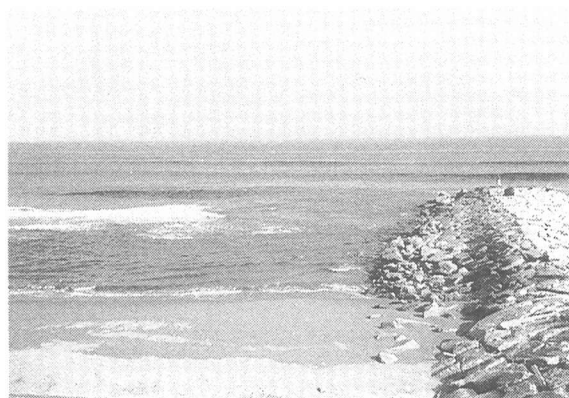
この地域のヘッドランドは現在建設途中にあるため、現況では突堤状である。このため波が斜め入射する条件では波の入射側で強い離岸流が生ずる。写真-1は2号ヘッドランドの北側側面の状況であるが、ヘッドランドの側面に沿って強い離岸流が生じていた。離岸流は非常に強いためヘッドランドの隣接部では碎波がほとんど生じていない。離岸流は汀線よりヘッドランドの側面に沿って流れたあと、ヘッドランドの先端部では反時計回りの

方向に流れ、全体として左回りの循環流が形成されていることが観察された。一方、同じヘッドランドの南側隣接部ではこのような離岸流は見られなかった。このことは、少なくとも写真撮影時（1994年12月23日13時頃）、ヘッドランドの中心軸に対しやや左方向、現地では卓越波向であるNE方向より波が入射していたことになる。

写真-1 2号ヘッドランドの北側側面における  
離岸流の状況

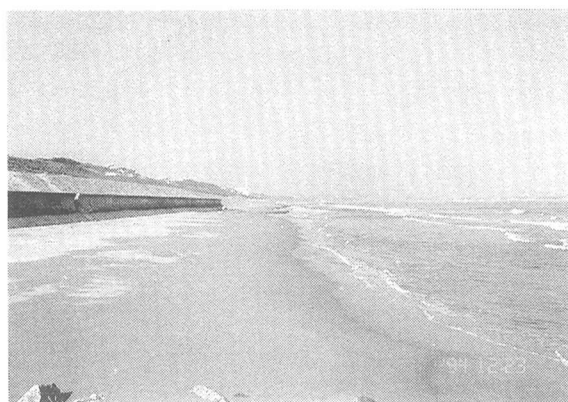
写真-2 2号ヘッドランドの北側の海浜状況

一方、写真-2、3の場合には岸沖方向の撮影位置は変えておらず、撮影方向が逆転したのみとなっている。このためヘッドランドを挟んだ汀線の非対称性が明瞭に識別可能となる。写真-2に示すとおり北側では前浜が広く、しかもヘッドランドに近づくほど前浜幅が広がっている。これに対し写真-3、すなわちヘッドランドの南側では汀線が大きく湾入していることが明らかであって、このことからヘッドランドが南向きの沿岸漂砂を阻止していることがわかる。しかも2枚の写真とも焦点は遠方の汀線であって、写真上ほぼ同じ位置にあるから、両者の比較により写真-2の汀線付近が写真-3では数十cmの水深と深くなっていることも推定できる。以上のようにわずか2枚の写真でも撮影方法を工夫すればかなり有効な結果を得ることができる。

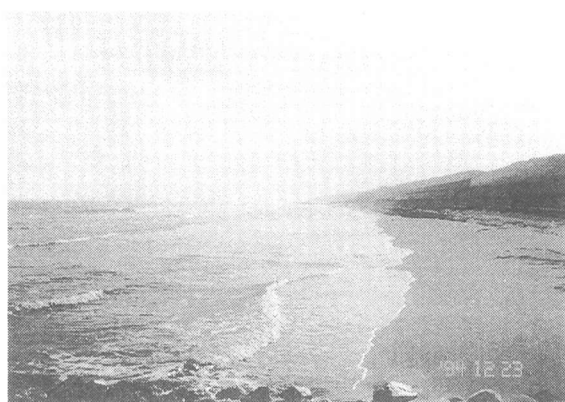
写真-3 2号ヘッドランドの南側の海浜状況

前出の写真-3および写真-5によれば、それぞれヘッドランド2、3号堤の南側海浜には浜崖の発達が見られる。これらの浜崖は、いずれの場合もヘッドランドよりある短い距離南側で発達し、ヘッドランドより十分距離が離れると消失するという特徴を有している。写真-6は2号堤南側の浜崖の状況を示す。中央に立てたポールより、浜崖の高さは約1.1mと読める。浜崖の前面には消波工が設置してあったが、それらの大部分は砂浜に沈下しており、消波効果はほとんど失われている。この浜崖の基部を拡大したのが写真-7である。浜崖の表面には層状の砂層が見られ、またその基部には深さ約20cmほどのノッチが形成されている。上部の砂層は粘着性をもたないから、ノッチがある程度発達すると上部が崩落し、浜崖侵食が進む。浜崖前面の勾配は約1/10である。この浜崖が過去にできたとすると、その後の風雨の作用で浜崖ののり面が崩壊し、その土砂が安息角を保ちつつ三角形に堆積するはずである。しかし写真-6、7に示すようにそのような土砂堆積は見られず、逆にノッチの形成が見られることから、この浜崖は形成されてからあまり時間が経過していないと判断される。

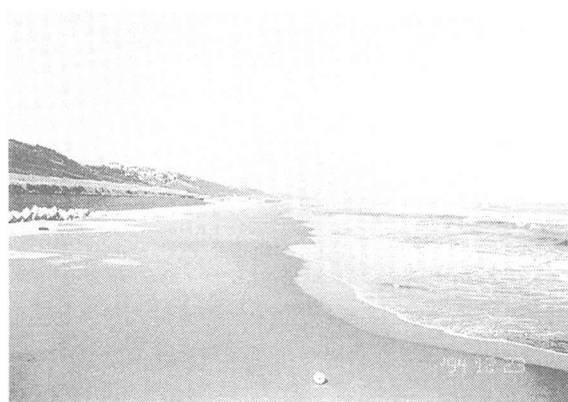
写真-4 3号ヘッドランドの北側の海浜状況

ヘッドランドは沿岸方向に約1km間隔で配置されている。一方、沖合からの入射波の場合はそれよりはるかに大きなスケールで変化している。したがって写真-2、3に見られたようなヘッドランドの漂砂阻止効果は2号堤の南側の3号堤の周辺でも観察されるはずである。このことから3号堤上より写真-2、3とまったく同様な方法により写真撮影を行った。結果を写真-4、5に示す。これによると、ヘッドランドの位置は違うものの、2、3号堤の北側を撮影した写真-2、4と、同じく南側を撮影した写真-3、5とがその特性から見て非常に一致を示す。このことから、写真-2～写真-5は、ヘッドランドの法線に対しやや反時計回りの方向（北側）から波が入射し、そのため南向きの沿岸漂砂が発生し、これがヘッドランドにより阻止された地形変化を表しているものと言える。さらに写真-1に示したように、2号堤の北側側面では強い離岸流が発生していた点は、写真-2～写真-5に表されるような地形変化をひき起こしている入射波が、海岸線への法線に対して反時計回りの方向からであったことを示しており、両者は矛盾しない。

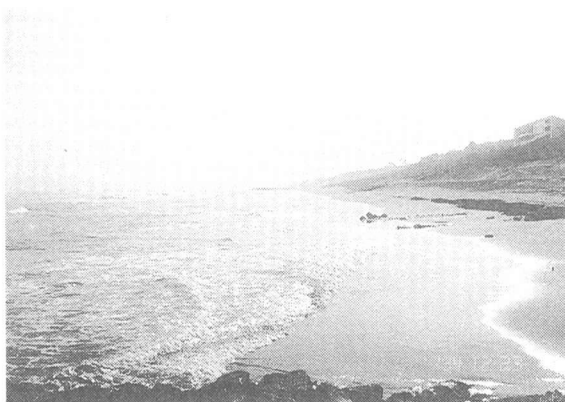
写真-5 3号ヘッドランドの南側の海浜状況

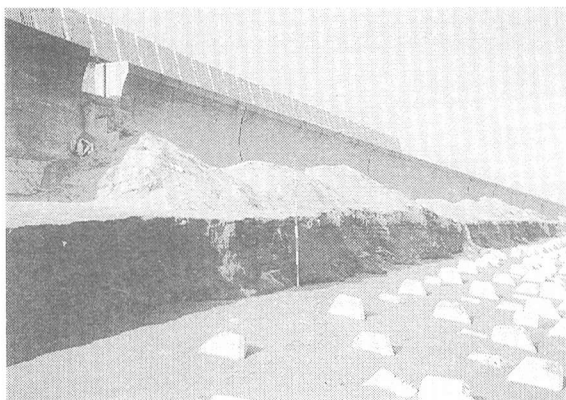
写真-6 2号ヘッドランドの南側隣接部における  
浜崖形成状況

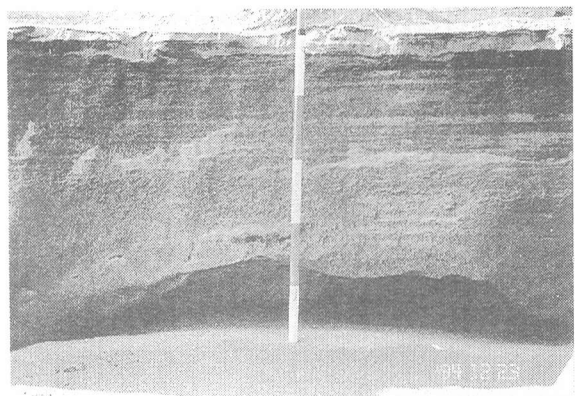
写真-7 浜崖基部に形成されたノッチ

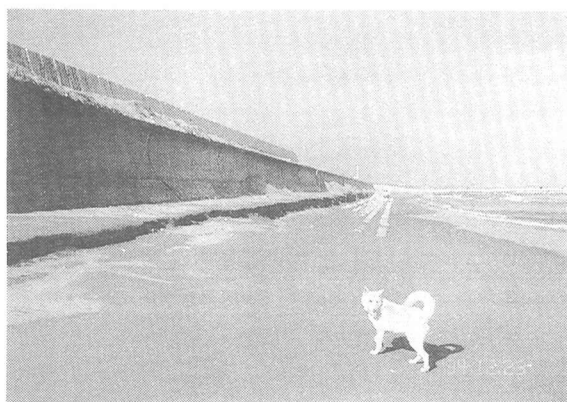
写真-8はこの浜崖を南側より望んだものである。浜崖はヘッドランドからの距離が増すにしたがいその比高は低くなる。写真-8にはヘッドランドとその南側の汀線も写されているが、汀線は浜崖の形成が著しい部分では湾入し、それより南側になると前浜幅が広がる。これと同時に浜崖の比高が低下している。

写真-8 2号ヘッドランドより南側に向かって次第に低くなる浜崖

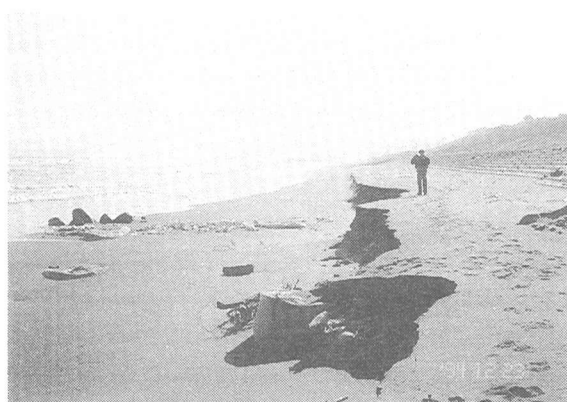
写真-6～8に示す浜崖が一般的性質を有しているかどうかは、2号堤の隣の3号堤周辺での調査において、両者が同様な特徴を示すかどうかにより判断できよう。浜崖が形成されている点は既に写真-5から明らかなので、ここでは3号堤の南側地区での浜崖形成の詳細調査を行った。まず、写真-9はヘッドランド側から南向きに浜崖付近を撮影したものである。この付近では背後の緩傾斜護岸の建設時に基礎工として使用されたと見られるサンドバッグがいくつか砂浜に見られる。写真-10には浜崖の表面状況を示すが、浜崖の比高は約1.1mであって、2号堤の南側の浜崖の高さと同じである。さらに、写真-11は浜崖を南側より望んだ写真である。浜崖の高さは南側に離れると低くなり、途中で浜崖は消える。

写真-9 3号ヘッドランドの南側隣接部における浜崖状況

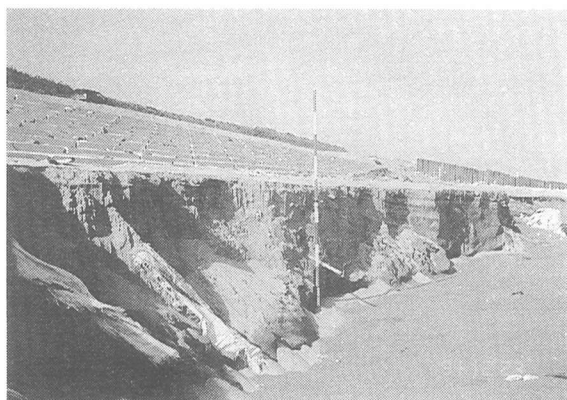
写真-10 浜崖の詳細状況

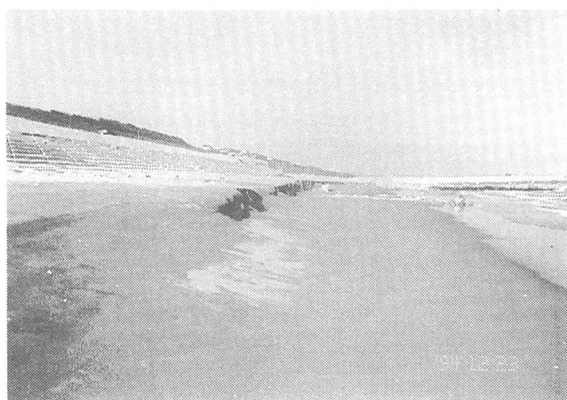
写真-11 3号ヘッドランドより南側に向かって次第に低くなる浜崖
