# フロリダの海岸現地踏査

Field Observation of Florida Coasts in USA

Takaaki Uda and Yoshimichi Yamamoto

Field trip to Daytona Beach, Ponce de Leon Inlet and New Smyrna Beach in Florida was made in September 1996. Past beach changes and present results of field observation were compared around Ponce de Leon Inlet, where sand bypassing was once carried out. It was revealed that on the downcoast of this inlet beach erosion is now underway to cause beach scarp along the sandy shoreline. Eroded coast is protected by seawall, but foreshore width is too narrow for recreational usage, implying the necessity of future sand nourishment. Beach access at many coasts in Florida is compared with the situation in Japan and future improvement method in Japan is proposed.

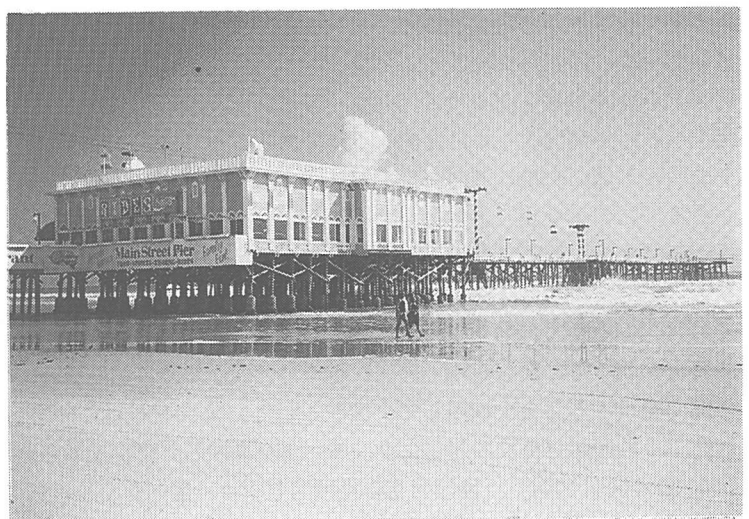
写真-1は、デイトナビーチにある桟橋である。米国の砂浜海岸ではこの種の桟橋がよく普通に見られる。しかもこれらの桟橋の多くが木製であって、その上部には軽食を売るレストランが併設されており、さらには数ドルの入場料はかかるとはいえ一般に開放されており、誰もが桟橋に上がることができることが特長である。この桟橋は海底勾配がおおよそ1/100程度の非常に緩勾配の海浜に造られているので、長さも数百メートルはある。わが国で同じような特性を持った海岸といえば九十九里浜がこれに該当し、その中央部には蓮沼海浜公園など、海洋性レクリエーションを楽しむための施設はあるものの、海岸線にはこのような桟橋はなく、海浜と陸域は別々の区域であって、相互利用は図られていない。単に桟橋そのものがよいということではないが、

写真-1 デイトナビーチの桟橋

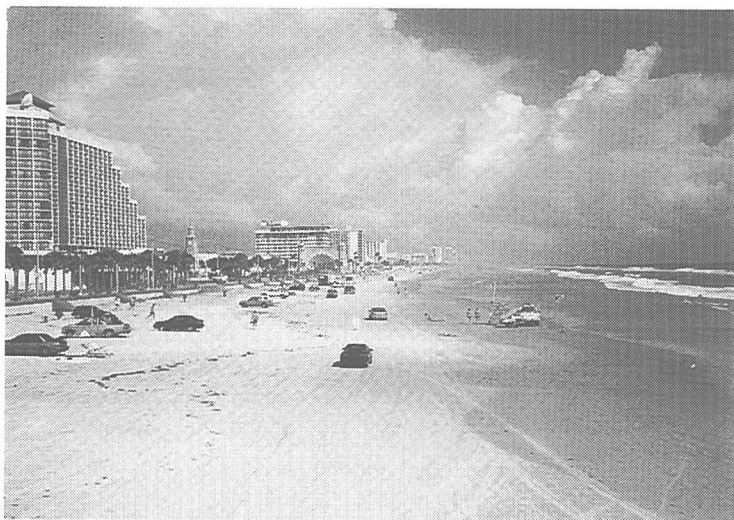
普通の人々も栈橋の上から海の波を眺めることができるようにすることは、海の自然を理解し、かつ楽しむ上で有効と考えられることから、わが国でもこのような点に配慮がなされることが望まれる。写真-2は、栈橋の上から北向きにデイトナビーチを眺めたものである。非常に広い前浜が広がっている。また、汀線付近の海浜構成材料は、0.1mm程度の非常に細かく、かつ粒径のそろった細砂であり、縮まり度が良好である。このため海岸線付近に乗用車が入ってきている。わが国では、石川海岸北部にある千里浜と同じような条件である。写真からもこの地区の海浜勾配が非常に緩いことが見てとれる。フロリダの海岸では、多くの地点で養浜が行われているが、それらの多くは、この写真のように緩勾配で細砂からできている。このような海浜材料は海岸沖の底質材料と粒径的に似ているため、沖合の土砂を汀線付近へ運ぶことによる養浜が行われてきている。海底勾配が緩いために、養浜砂はかなり安定であるが、この手法は、一般に海底勾配が急で、前浜構成材料の粒径が大きいわが国にあっては利用することが非常に困難である。なぜなら、沖合の粒径は細かいため、粗い材料の代わりにこのような材料を汀線近くに投入すれば、その材料は直ちに沖合へと戻ってしまうと考えられるからである。

写真-2 栈橋上から眺めたデイトナビーチ

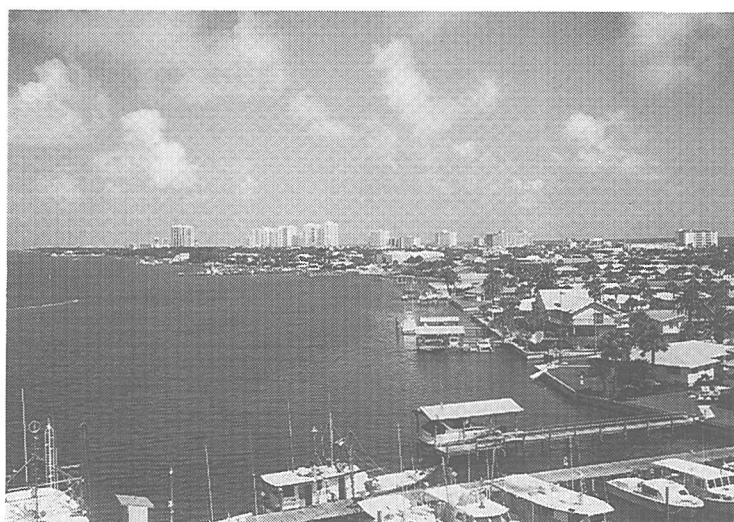
写真-3 バリアーアイランドの内側にあるマリーナ

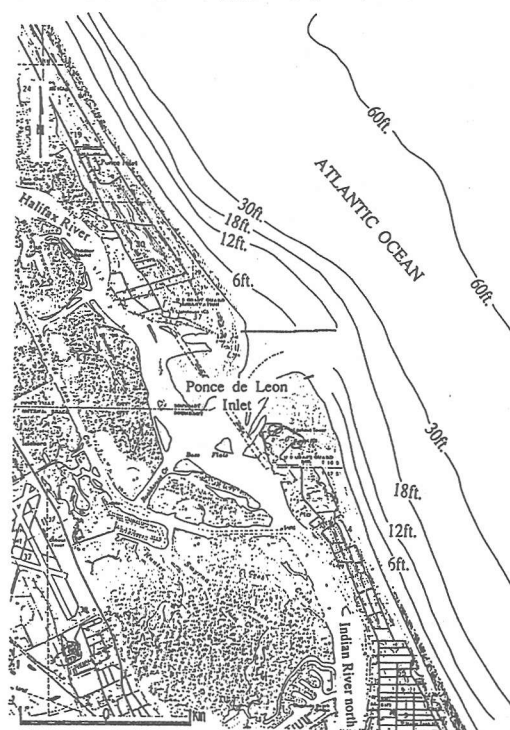
デイトナビーチの南約16kmには、ポンス・インレットがある。このインレットは、バリアーアイランドを横切って、南側から流入するインディアン川北流（Indian River north）と、北側から流入するハリファックス（Halifax）川から大西洋へと船舶が出入りするための航路である。バリアーアイランドの内側水域の利用状況の一例を写真-3に示す。多くのマリーナがある。このインレットでは、図-2に示すように南北両側に導流堤が延ばされており、その中央部に航路が設けられている。フロリダ半島の東岸では全体として南下する方向の沿岸漂砂が卓越しており、このため、図-3に示すように北導流堤の岸側の一部が越流堤とされ、そこから海水とともに越流した砂が航路と越流堤との間で堆積することを利用して、広さ  $5.4 \times 10^4 \text{ m}^2$  の貯砂池に砂を貯め、それを南導流堤の南側にサンドバイパスする計画が立てられた（Purpura, 1977）。建設当初の見積もりでは、南向きの沿岸漂砂量が  $38 \times 10^4 \text{ m}^3/\text{yr}$ 、北向きが  $7.5 \times 10^4 \text{ m}^3/\text{yr}$ 、ネット  $30.5 \times 10^4 \text{ m}^3/\text{yr}$  の南向き漂砂と推定された。北導流堤は全長が1215mで、岸から150mから690mまでの延長540mが越流堤である。越流堤の岸側90m部分の天端高は1.2m、それより沖は0mとされ、工兵隊により1968～1971年に建設された。しかし施設の完成後、南北両側の海浜で侵食が生じるとともに、航路が北側へ移動し、貯砂水域は本来の機能を果たさなくなった（Purpura, 1977）。

図-2 デイトナビーチの南側に隣接するポンス・デ・レオン周辺の地形

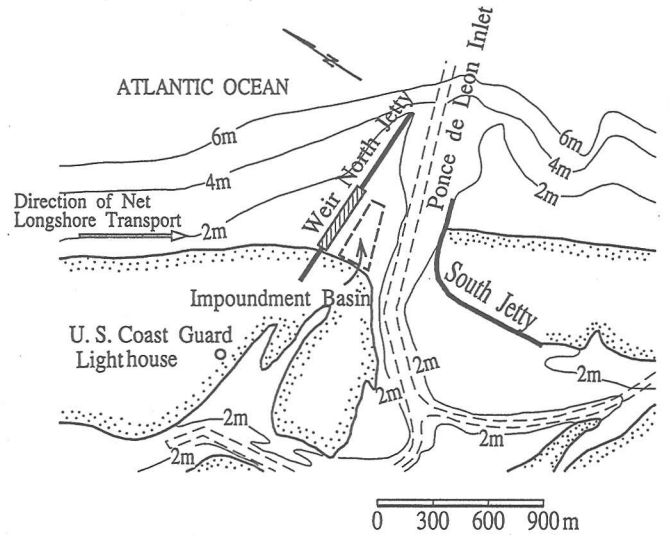
また、越流堤を入退潮流や波が越えると同時に土砂のオーバーフローが起こること、越流堤部から侵入した波浪により導流堤の付け根で侵食が起こったことなどから、この越流堤は塞がれることになった (Purpura, 1977; Jones・Mehta, 1977)。

図-3 インレット周辺の施設 (CERC, 1984)

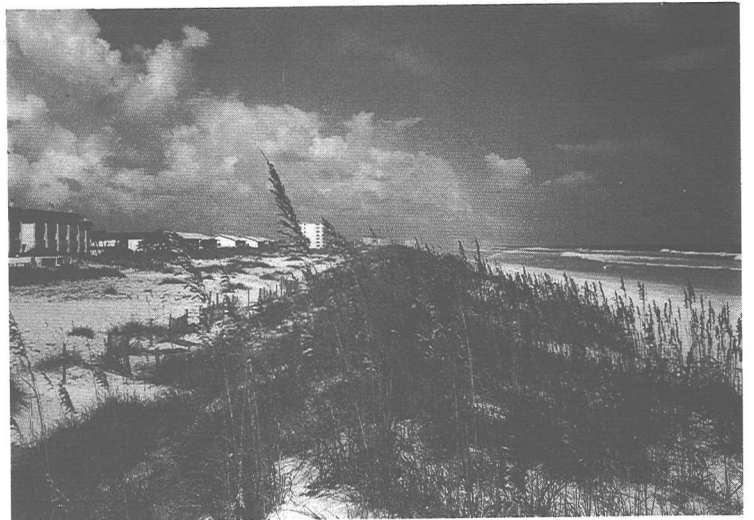
写真-4 は、ポンスインレットの導流堤の付け根付近から北側を望んだ海岸状況である。この付近も導流堤の建設後侵食されたために、養浜が行われた場所であるが、現在では比高約 5m の砂丘があり、その斜面は植生で覆われている。この砂丘の前面には非常に勾配の緩い海浜が発達している。この砂丘を横切って北導流堤に向かって、写真-5 に示すように立派なボードウオークがある。わが国では海浜地へのアクセス路の整備が十分でないために、それぞれが勝手な道を通して汀線へと達する場合が多く、これによって塩分・水分・飛砂などの自然条件から見て内陸部と比較してはるかに条件の厳しい海浜地によく生育する植生を踏みつけ、結果としてそれらの植生を枯死に至らしめることが多い。また、写真-5 に示されたボードウオークの手前側には駐車場があり、海浜地へのクルマの直接的な乗り入れができないようになっているため、植生帯はよく守られている印象であった。同時に、海浜地にわが国では至るところにゴミがあるが、ここでは全体に非常にきれいであることが特徴である。

写真-4 ポンス・インレットの北側に伸びる砂丘

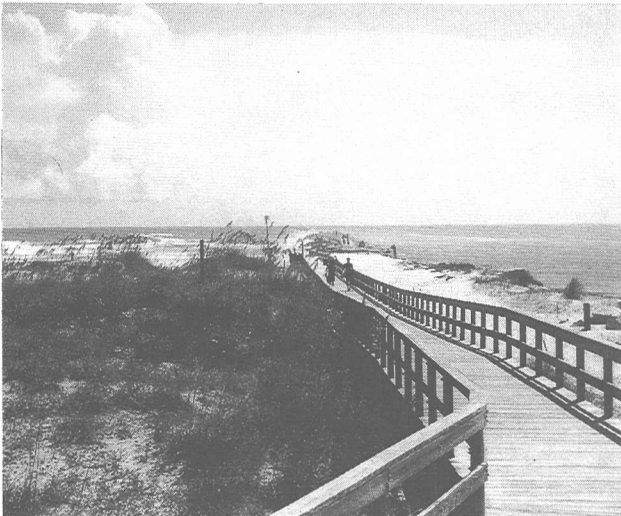
写真-5 ポンス・インレットの導流堤に続く遊歩道

フロリダの東西両海岸で見られたように、海浜の植生を守るために遊歩道（ボードウオーク）の整備がなされており、踏みつけによる植生の枯死を防がれている。また全体に海浜にゴミが散乱するような状況はほとんど見られない、わが国の状況はこれと逆であって、海岸線付近がゴミ捨て場となったり、四輪駆動車の侵入によって植生帯が荒らされている。こうした状況を防ぐために、海浜部の整備の一環として、ボードウオークなどの遊歩道の整備を図ることが期待される。また、海浜の植生は厳しい自然条件のもとでやっと生育していることを、一般の人々へ周知徹底するような教育が必要とされよう。この種のソフト的な対応も必要と考えられる。

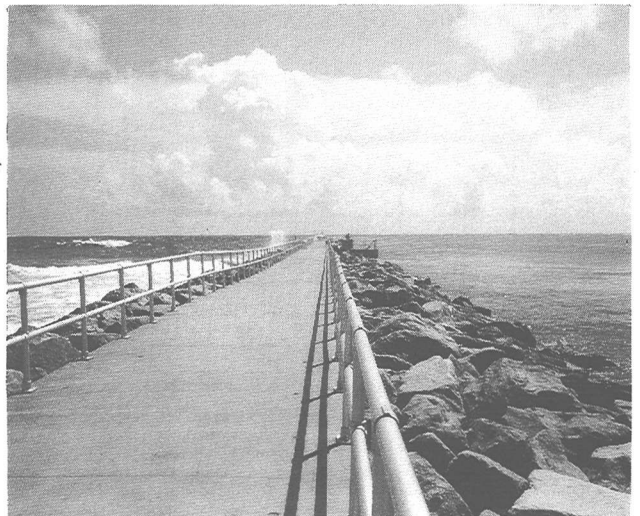
写真-6 は、もともと越流堤として建設されたが、その後越流堤としての機能がうまく果たせずに締め切られた導流堤の付け根部分である。捨て石製の導流堤であるが、天端は舗装されており、釣り人は先端まで歩いていくことができる。

写真-6 のように導流堤が締め切られたことは、航路内へ越流によって流入する漂砂はなくなったことを意味する。一部飛砂として、導流堤の付け根付近の砂浜において導流堤を越えて航路内へと落ち込む土砂はあったが、その量はそれほど多くはないようである。

写真-6 ポンス・インレットの導流堤

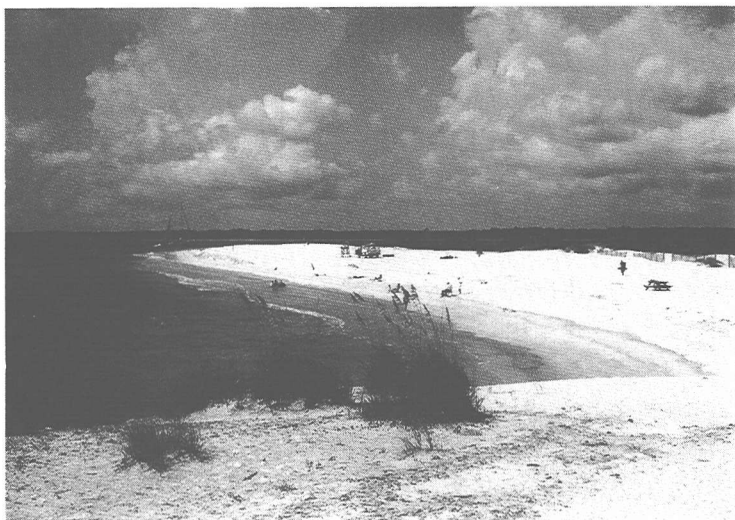
一方、導流堤の先端を回って航路内へと侵入する漂砂は導流堤が長いために現況ではそれほど多くはない。このため、導流堤の内側の付け根では導流堤間に侵入する波により、河口砂州のようにして砂州が上流方向へと発達しつつある。写真-7がその状況である。写真の手前側にあるのが導流堤であって、これは不透過製である。一方、波は左側から導流堤にほぼ沿うようにして入射している。このため、この砂州の導流堤側では沖向きに凹状になり、先端部では凸状に突き出ている。この砂州は今後次第に上流方向へと遡るはずである。

写真-7 ポンス・インレットの内側に発達した砂嘴

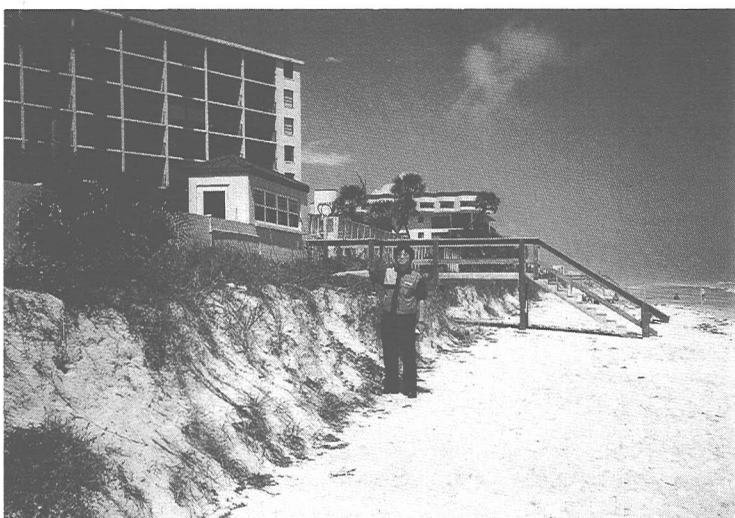
ポンス・インレットでは、航路の維持も図られているから、何も問題がないように思える。しかし、沿岸漂砂の阻止による下手側海岸での侵食は確実に進んでいることが次のようにして明らかになる。図-1に示すように、ポンスインレットの南1kmのニュー・シミルナ・ビーチでは、写真-8に示すように、前浜は狭く、高さ約1.3mほどの浜崖が形成されている。浜崖は個人の住宅のすぐ目前にまで迫っており、各種施設の侵食災害が起こる危険性が高く、また海浜地へのアクセスには写真に示すような木製の階段が造られている。浜崖侵食は進んでいるが、少なくともこの場所では護岸などの海岸保全施設は存在しない。海岸防護施設なしでは、高々20m程度の幅しかない前浜の背後にあるこれらの個人の施設を守ることはほとんど不可能である。そのための唯一の方法は養浜を行うことになる。

写真-8 ニュー・シミルナ・ビーチに形成された浜崖

フロリダ海岸では昔から多くの地点でサンドバイパスや養浜が行われてきている（Jones・Mehta, 1977）。これらの場所では、例えばインレットにおいて沿岸漂砂の連続性が断たれても、サンドバイパスによって下手側の海浜はかなり安定していると先入観念的に理解していたが、実際に現地踏査を行ってみると、実際はそうではなく、沿岸漂砂の下手側海浜において、連続的に浜崖が形成されていることが見出された。浜崖の高さは 1.3m と非常に高いものではないが、明らかに沿岸漂砂の阻止の影響が下手側に及んでいる。しかも護岸前面の前浜幅は非常に狭く、護岸の高さも低いから、海岸保全上養浜が必須のことになる。同じ状況はわが国の海岸でも多数見られ、沿岸漂砂の流れの系の確保に困難に直面しているが、フロリダでは繰り返し養浜を行うことによって前浜の維持を図ろうとする手法が主である。このことが、上述の侵食状況、海浜状況から実感として理解ができる。

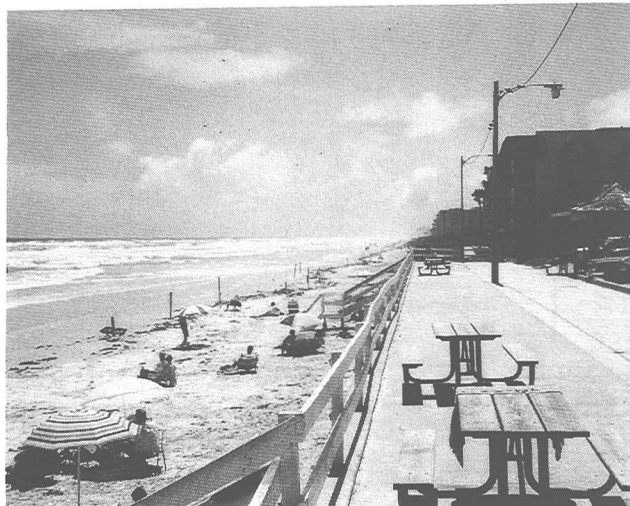
さらにこの南では、写真-9, 10のような海岸状況である。駐車場の前面に幅約10mほどの前浜と高さ約2mの護岸があるのみである。このように狭い前浜ではあるが、それでもかなり多くの海水浴客が利用している。前浜が狭かつ背後地を守る護岸の高さが高々2mであることは、この海岸が波浪に対して脆弱であることを意味している。写真-8に示した浜崖の広がり状況と、写真-10のように非常に狭くなったと考えられる前浜状況は、

写真-9 ニュー・シミルナ・ビーチの海岸状況

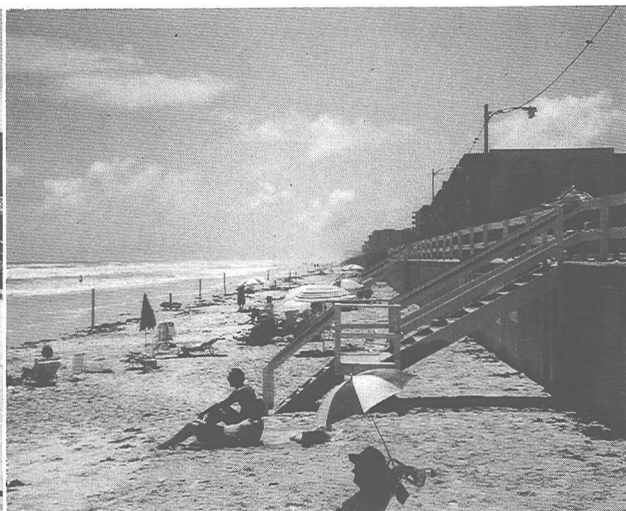
写真-10 ニュー・シミルナ・ビーチの前浜状況

この地区が沿岸漂砂の供給不足により次第に侵食されつつあることを意味している。

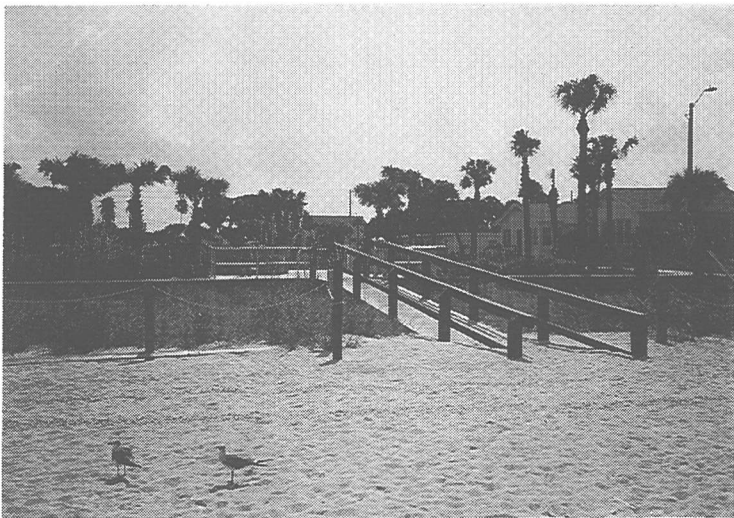
フロリダ西海岸では、タンパ湾の外側に位置するクリアウオーターとメデイラビーチを訪れた。写真-11は、クリアウオーターの養浜された海浜へのアクセスとしての遊歩道の状況である。写真-5の場合と同様に植生帯を横切って木製の歩道が付いており、低い海岸護岸と砂浜の間にある植生帯が保護されている。米国では、海岸線に沿って伸びる道路の海側の景観がよい場所は、ホテルやモーターとして利用されており、場所によってはかなり長い区間、海浜地に出られないという不便さがある。このことはまた、海浜地へのアクセスをかなり集中的に集めることができることを意味している。ただし、海浜地へのアクセスとなる場所では写真-12のような看板が立っており、利用者への便宜を図っている。

写真-11 メデイラビーチの海浜と遊歩道

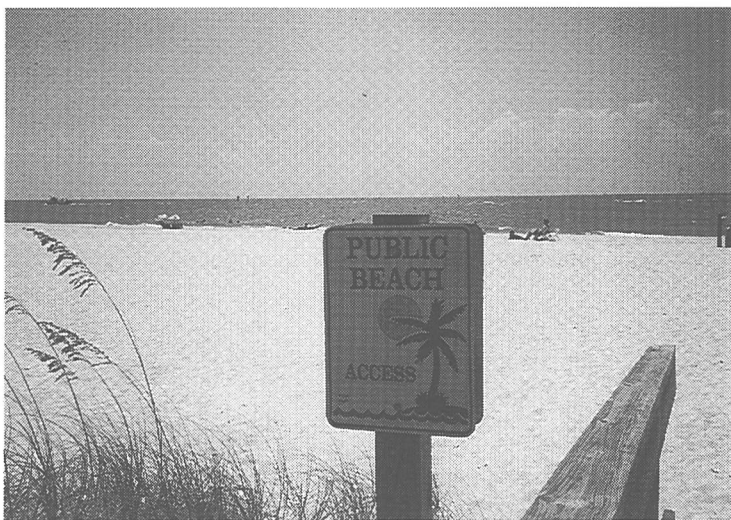
写真-12 メデイラビーチの遊歩道のサイン
