# 波の遮蔽構造物建設に伴う周辺海岸の人工海岸化の原因とその防止策

Cause of Increase in Artificial Coastline Associated with Extension of Harbor Breakwater and its Measures

Causes of increase in artificial coastline associated with the extension of harbor breakwater were studied through the case study of Ohtsu Fishery Harbor and Oharai Port both located in Ibaraki Prefecture. Circulating currents with longshore sediment transport toward the lee side of the harbor breakwater were induced after the extension of the breakwater in these areas. Measures were taken after the severe beach erosion to reduce their effect and the natural sandy coastline were transformed into the artificial one. To improve this condition, it is necessary for related organizations responsible for coastal protection works to take measures cooperatively.

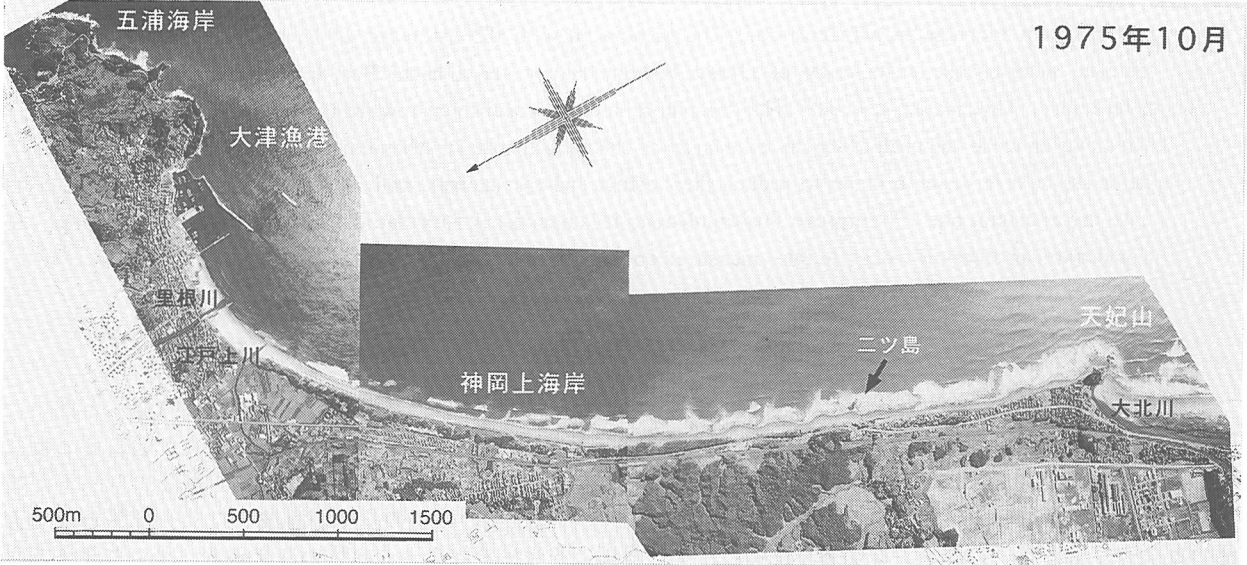
大津漁港の周辺区域で1975年10月と1992年4月に撮影された空中写真より、海岸線の長期的変化について調べてみる。最初に、写真-1は1975年10月撮影の空中写真である。北端（写真左端）に大きく突き出ているのは、大津岬であり、そこは五浦海岸（岩石海岸）と呼ばれている。また、写真南部において、ほぼ直線的な海岸線より長さ100mでわずかに突き出た岩礁が天妃山と呼ばれ、そこには北向きに蛇行してきた大北川が流入する。1975年当時、大津岬の付け根に大津漁港が立地しており、北東側から長さ500mの防波堤と、その防波堤の先端付近に長さ約200mの防砂突堤が伸びていた。防波堤は、五浦海岸の岬の背後に隠れるようにして伸びていたために、大津漁港の南側地区への防波堤の影響はほとんど生じておらず、大津漁港から天妃山まで、海岸線に沿って幅約50mの砂浜が一樣な幅で伸びていた。また、大津漁港の南側に隣接して流入する里根川の河口には平行導流堤があったが、導流堤の左右岸の汀線位置に差は見られず、汀線は連続的であった。

写真-1 大津漁港～天妃山（岩礁）周辺の空中写真（1975年10月撮影）

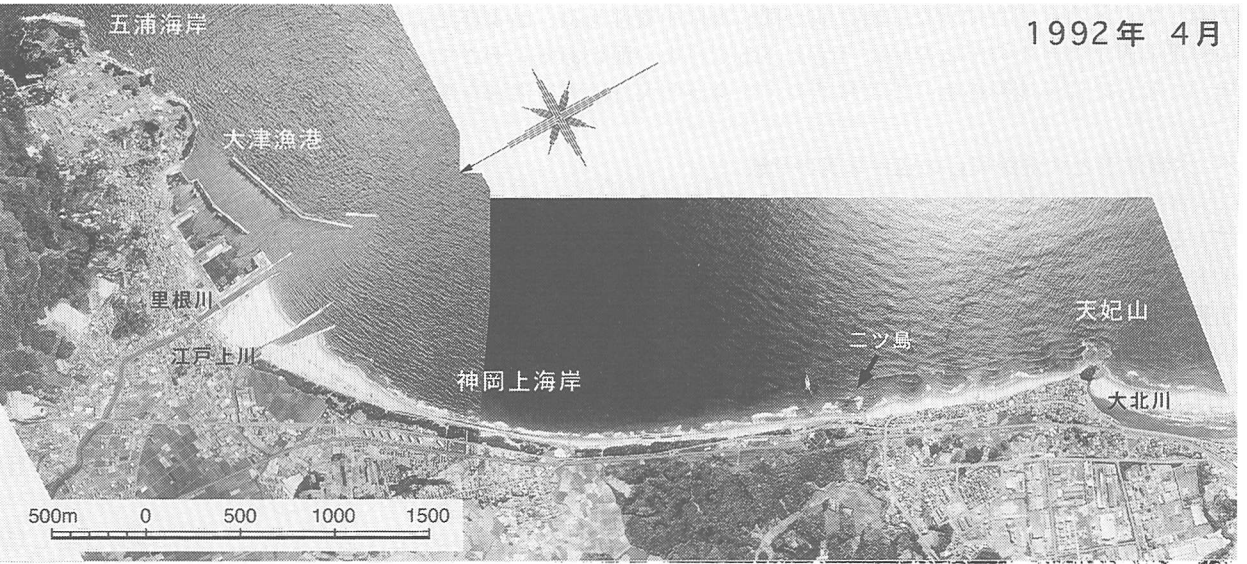
写真-2は、1992年4月の空中写真である。この時期までに大津漁港は大きく拡張された。従来の防波堤とほぼ平行に、250m沖合に長さ約750mの沖防波堤が伸ばされるとともに、写真-1に示された防砂突堤の南側に約200m離れた、里根川河口に長さ500mの防砂突堤が新設された。さらに、この防砂突堤の南300mの、江戸上川の河口にも長さ500mの導流堤が伸ばされた上、その南側には3基の離岸堤が設置された。新設された沖防波堤は大津岬による波の遮蔽域の外側へ突出する形となったために、沖防波堤の西側区域では波の遮蔽域が形成され、そこで汀線が大きく前進することになった。汀線の最大前進量は江戸上川河口で250mに達した。導流堤の付け根で大きく前進した汀線も、南側に距離が離れると次第に前進量が減少し、最南端の離岸堤から約200m地点から、二ツ島の間の汀線は逆に約20m後退している。写真-1では、二ツ島はほぼ汀線上にあったが、侵食の結果、写真-2では海中に孤立するようになった（写真-1,2中の矢印参照）。一方、二ツ島の南側には4基の離岸堤が建設され、その背後では土砂が堆積して、舌状砂州が形成された。

砂を抑える効果を持つと同時に、離岸堤自身の堆砂効果によって、南側区域から波の遮蔽域への沿岸漂砂の移動を促進したと考えられる。さらに、ニツ島と天妃山の間に建設された離岸堤群は、その背後に発達する舌状砂州の砂の一部を北側からも引き込んだために、ニツ島以北の侵食を助長したと考えられる。そして漁港背後で沿岸漂砂が堆積して新たに形成された砂浜上には漁港施設が建設された。このことは、大津漁港以南において、波の作用によって移動可能な土砂の、海岸域からの損失につながった。一方、大津漁港の南側の神岡上海岸では、汀線が護岸線まで後退している。

写真-2 大津漁港～天妃山（岩礁）周辺の空中写真（1992年 4月撮影）

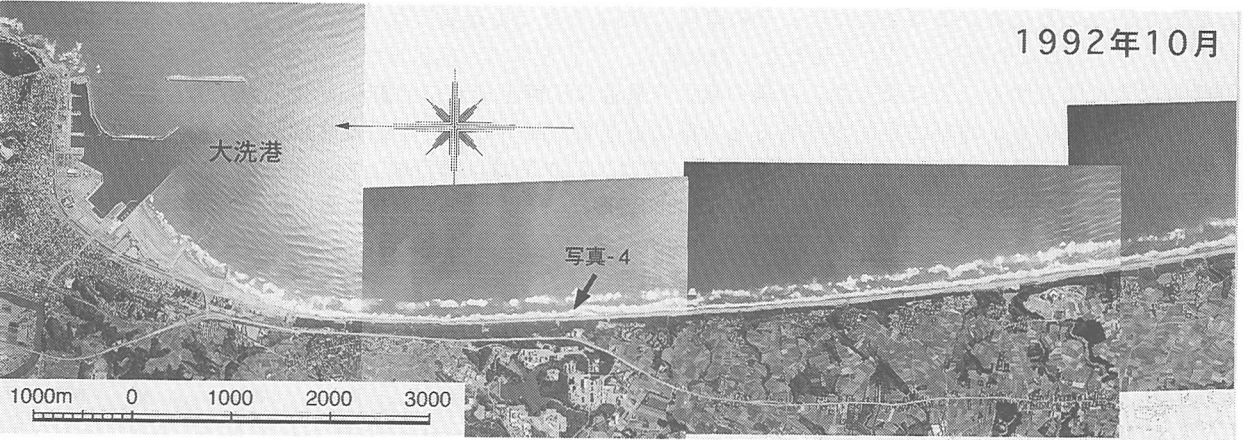
写真-3 大洗港周辺の空中写真（1992年10月撮影）

写真-3には、1992年10月撮影の大洗海岸の空中写真を示す。大洗海岸における侵食と堆積の変遷についてはすでに宇多（1997）に詳述されているので詳細は省略するが、写真-3は写真-2に示した大津漁港の場合と非常に類似していることは明らかである。また、写真-3において海岸線とほぼ平行に走る国道51号線が海岸線から離れ始める付近の海岸状況を示すのが写真-4である。この付近から沿岸漂砂によって北向きに土砂が移動して侵食が進んだ結果、写真に示すように海岸護岸とその前面に消波ブロックが延々と続く状況となった。

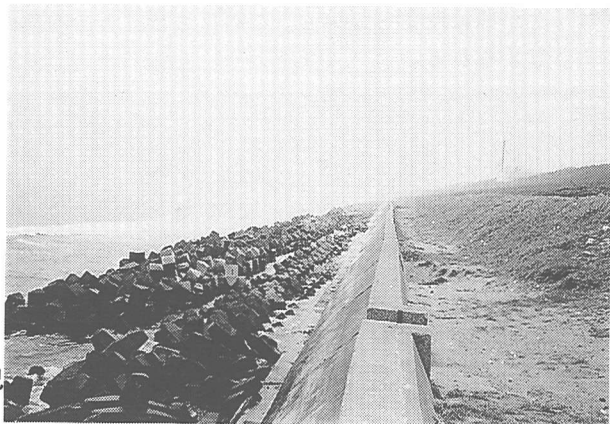
写真-4 護岸と消波工が続く大洗海岸の状況  
(1996年5月11日撮影)

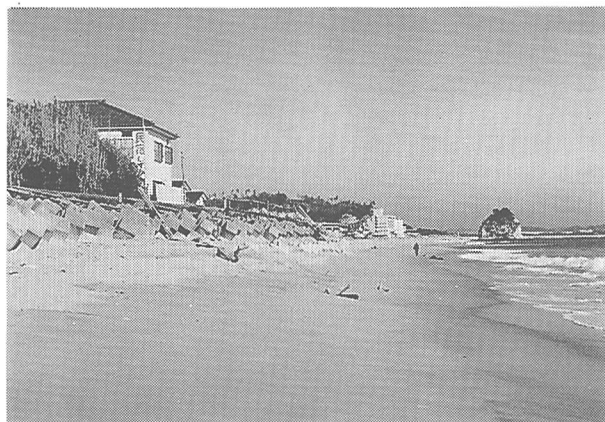
天妃山の北側の磯原海岸では、5基の離岸堤が設置されており、その背後では舌状砂洲の発達が良好である。写真-5は、磯原海岸から二ツ島方面を望んだ写真である。海岸線に沿って海岸護岸と消波工が設置してあるが、その前面には幅20mほどの砂浜が広がっている。写真-6には二ツ島の状況を示す。二ツ島（北島）は岸沖方向の長さと比較して沿岸方向の幅が狭い。これは波の侵食作用によるものである。南島の規模は小さく、北島が大きい、北島の沖端近くには空洞が形成されている。

写真-5 磯原海岸から二ツ島を望んだ海岸状況

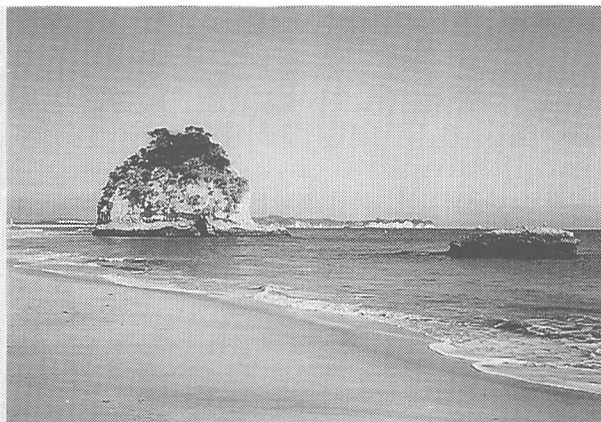
写真-6 二ツ島の全景

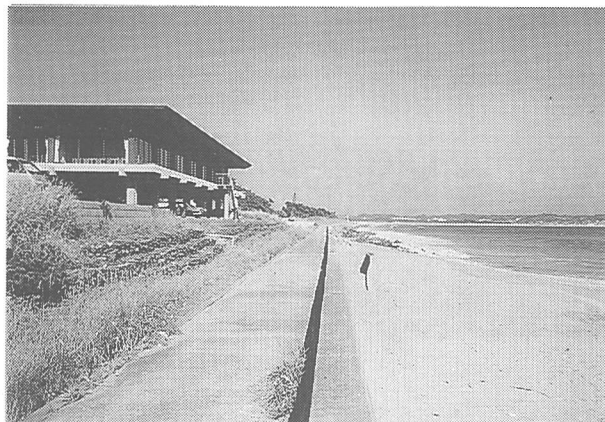
二ツ島から北側では次第に侵食状況が激化する。もともと広い前浜があったが、侵食が進んだために、海岸線に沿って海岸護岸が連続的に造られ、その前面には消波ブロックが設置されている。しかし、消波ブロックは多くが沈下し、新たな消波ブロックが積み重ねられつつあった。まず、写真-7は、二ツ島のすぐ北側にあるレストラン千石船周辺の海岸状況である。二ツ島付近から北側へと砂浜幅は次第に狭くなり、写真中央付近では汀線が大きく湾入している状況が見て取れる。写真-8は、侵食が著しい場所にさらに接近した状況である。この付近から前浜幅は急速に狭くなる。

写真-7 レストラン千石船前面の砂浜

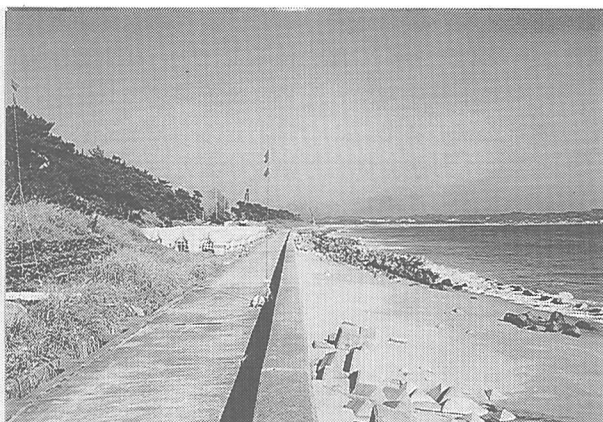
写真-8 砂浜域と侵食域の境界付近の海岸状況

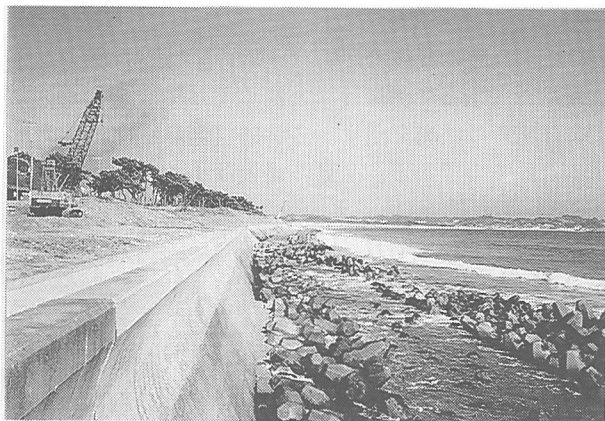
写真-8において、中央部に見える製作中の白い消波ブロックとクレーン付近の海岸状況が写真-9である。ここでは海岸護岸がむき出しになって波に曝されており、前浜は全く存在しない。そして、護岸前面は大量の消波ブロックで覆われているが、ブロックの状況から判断して、沈下が激しい。このように侵食されきった状態は写真-9の上方に見える松林の前面付近まで続いている。写真-10がその状況である。どこまでも海岸護岸と消波ブロックで覆われた海岸線が続く。このような海岸線の状況は、写真-4に示した大洗海岸の場合と非常によく似ている。

写真-9 侵食区域の海岸護岸と沈下した消波ブロック

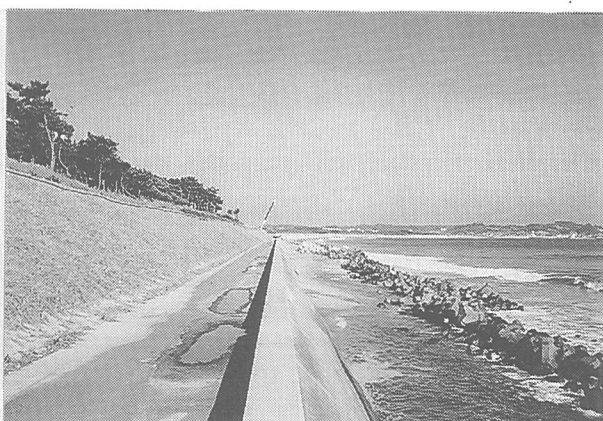
写真-10 砂丘（松林）前面の侵食区域

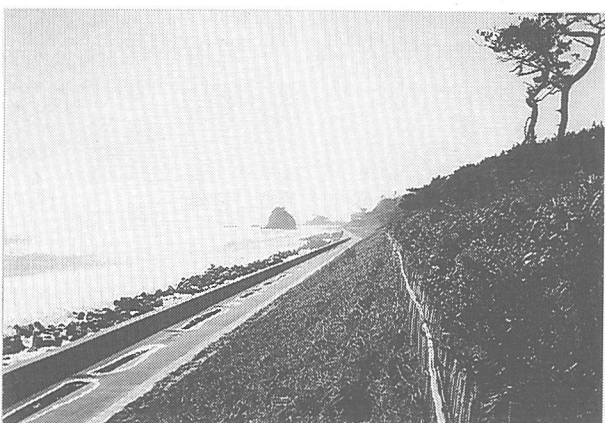
侵食の著しい箇所の背後には、写真-11に示すように砂丘（松林）が広がっている。砂丘の高さは、海岸護岸の水たたき部分から約3.4mであり、また護岸の水たたきは護岸前面のごく狭い前浜から3.2mの高さにあった。侵食が最も激しい時期、この砂丘まで浜崖侵食が進んだことは間違いない（宇多、1997、参照）ので、この時高

さにして約6.6mもの崖が形成され、そこから供給された砂が沿岸漂砂によって運び去られたことがわかる。写真-12は、写真-10において遠方に見えるクレーン付近の海岸状況である。ここでは砂が堆積傾向にあり、消波ブロックが砂に埋まっている。この区域は、大津漁港の沖防波堤による波の遮蔽域内に入るために、堆積傾向にあると考えられる。

写真-11 砂丘上から南側二ツ島方面を望む海岸線状況

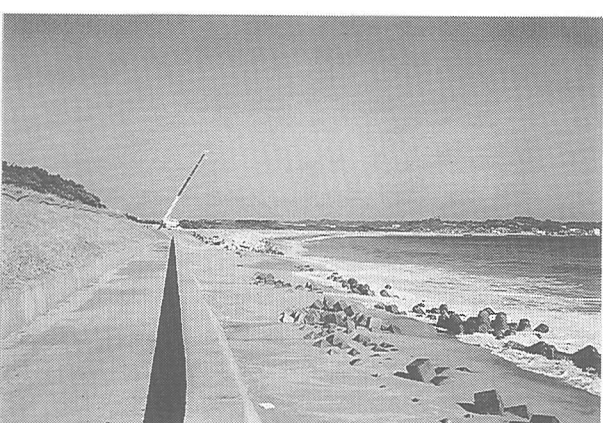
写真-12 大津漁港寄りの堆積区域の海岸状況

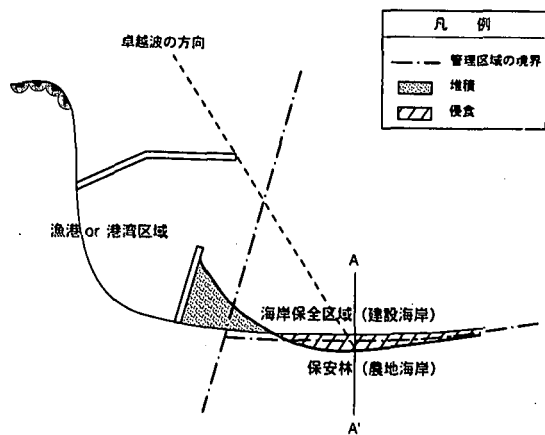
大津漁港と大洗港周辺における海浜変形は、ともに図-1のようにまとめられる。いずれの場合にも長い海岸線の北端部の岩礁部において長い防波堤が建設されたため、この防波堤による波の遮蔽域外では侵食され、遮蔽域内には大量の土砂が堆積したものである。この事実自体はすでに既往の研究により指摘されている。問題は、侵食区域での侵食対策にある。図-1を参照したとき、港の区域は漁港区域または港湾区域であるが、その外側の陸域には保安林があるため、保安林の指定がなされ、そこは農地保全の意味で侵食対策が施される。一方、海浜部は海岸保全区域として例えば建設海岸の指定を受けて海岸保全がなされる仕組みになっている。防波堤が建設さ

図-1 波の遮蔽構造物周辺の堆積・侵食パターン

れると、直ちに地形応答が起こり、海浜は新たな平衡状態に達するよう、波の遮蔽域外から遮蔽域内へと土砂が移動し、図-1のような安定な汀線に至るまで変形が続く。これにより侵食が発生するが、港から離れた侵食区域はもともと未利用地が多いことから、そこを守ることの経済投資効果は一般に低いことがしばしばであり、まずは高額な公共事業費を投入する理由が問題となり、工費のかからぬ工事が必要とされる。多くの場合、このような場所ではもともと海岸保全事業は行われておらず、したがって侵食が発生したとき、主として災害復旧として侵食対策が進められることになる。災害復旧は法律上原形復旧を主とし、なによりも重要なのは、侵食が起きたあとで工事が行われることにある。すなわち、予防的な措置は取れない仕組みになっている。また、保安林区域にあっては、陸域の資産を守るために、護岸とその前面の消波ブロックの設置しかできない。以上のことから、図-2に示すように、浜崖侵食が進むと侵食区域では護岸と消波工が並んでしまうのである。

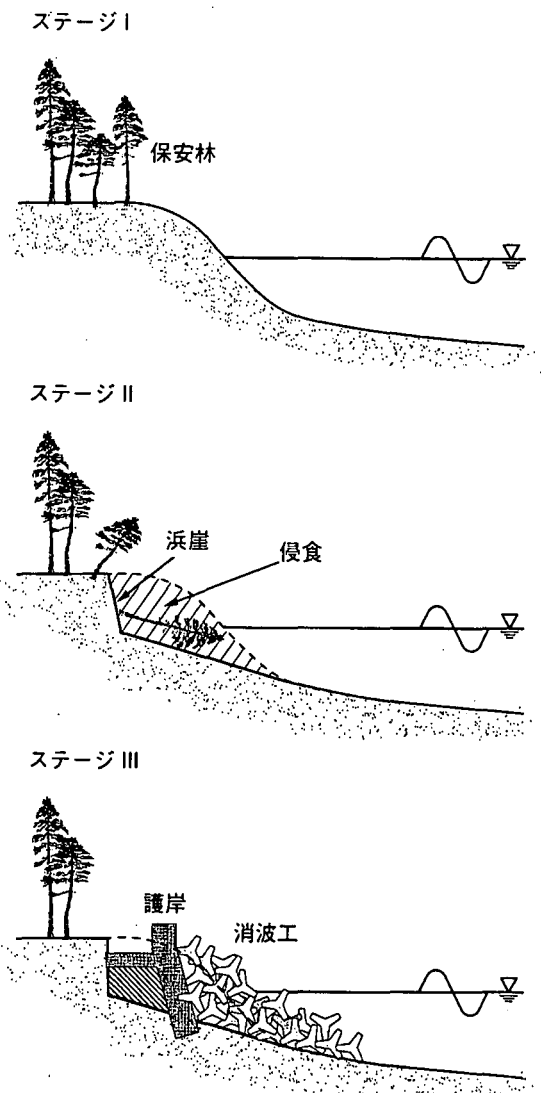
図-2 侵食域における護岸と消波工の建設過程

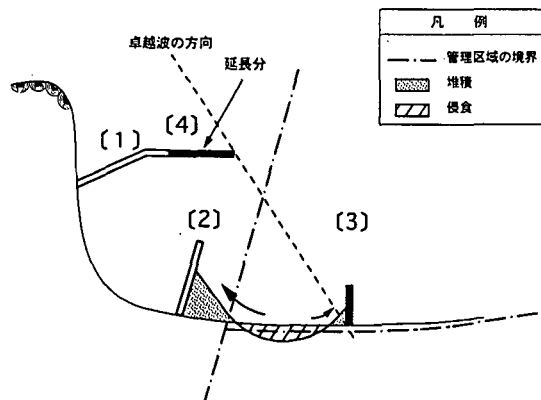
図-3 防波堤等の施設の建設段階と汀線変化のパターン

例えば、漁港内での堆積により形成された土地を利用しないようにする。土地利用のためには別の埋め立て土砂を用い、海浜で波の作用により移動可能な土砂量を減少させないようにする。次に、図-3に示すように、経時的に建設が進められる場合を考える。まず〔1〕、〔2〕の施設が最初に存在するとしたとき、沿岸漂砂の移動を

阻止する防砂突堤〔3〕を新たに形成される波の遮蔽域の境界付近に建設し、それから防波堤の延長工事〔4〕に入る。この場合には侵食域の広がりを防止できる。しかし、実際には図-4のように先に防波堤の延長が行われる場合が多いであろう。この場合ただちに侵食が生じるが、その場合には防砂突堤〔4〕を建設したあと、保安林の保全とその前面の海浜保全を進めるために、図-4の破線で示すように堆積土砂の一部を防砂突堤の右側区域に移動し、前浜の保全を図る。この場合、土砂の採取区域を利用したいのであれば、その土砂の入れ替えを行えばよい。以上の工事をそれぞれの所管において分担し、かつ協調しつつ共通の目的をめざして進めることができれば、原理的には侵食の防止を図ることが可能と考えられる。

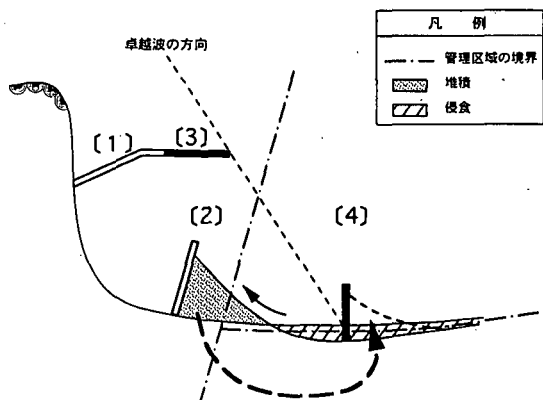
図-4 侵食軽減のための方策
