## 外海に面した中規模海水浴場の波と流れに関する調査事例

## A Field Survey of Waves and Currents in Seabathing Area facing Open Sea

高橋重雄\* 鈴木高二朗\* 岡村知光\*\* 三浦裕信\*\*\*

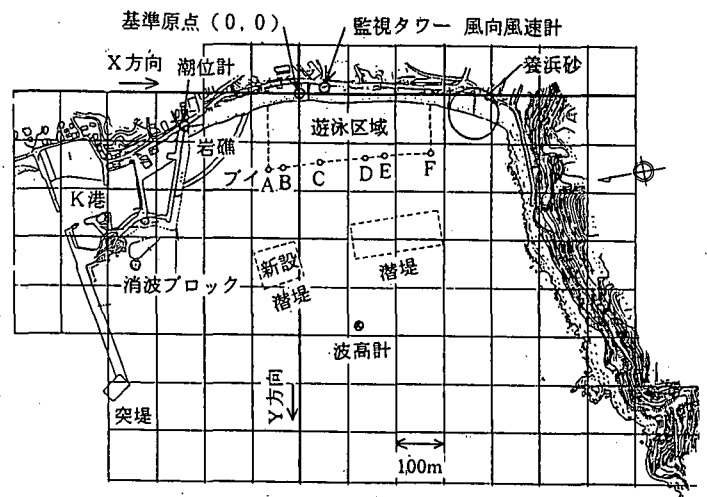
図-1 M海岸の様子

調査は平成8年7月30日～25日の間、特に7/30～8/9を重点期間として離島のM海岸を対象に実施した。M海岸は図-1に示すように長さ約700mで汀線付近がやや急勾配な砂浜海岸である。海岸は西側に面しており南側は岩場で北側には突堤(岸壁を兼ねた防波堤)が延びている。また沖合約250m付近に潜堤が2基設置されている。遊泳区域は遊泳者が潜堤や沖の方へ流されないようにブイで囲まれている。浜の中央には監視タワーが設置され、ライフセーバーにより監視活動及び事故発生時の救助活動が行われている。

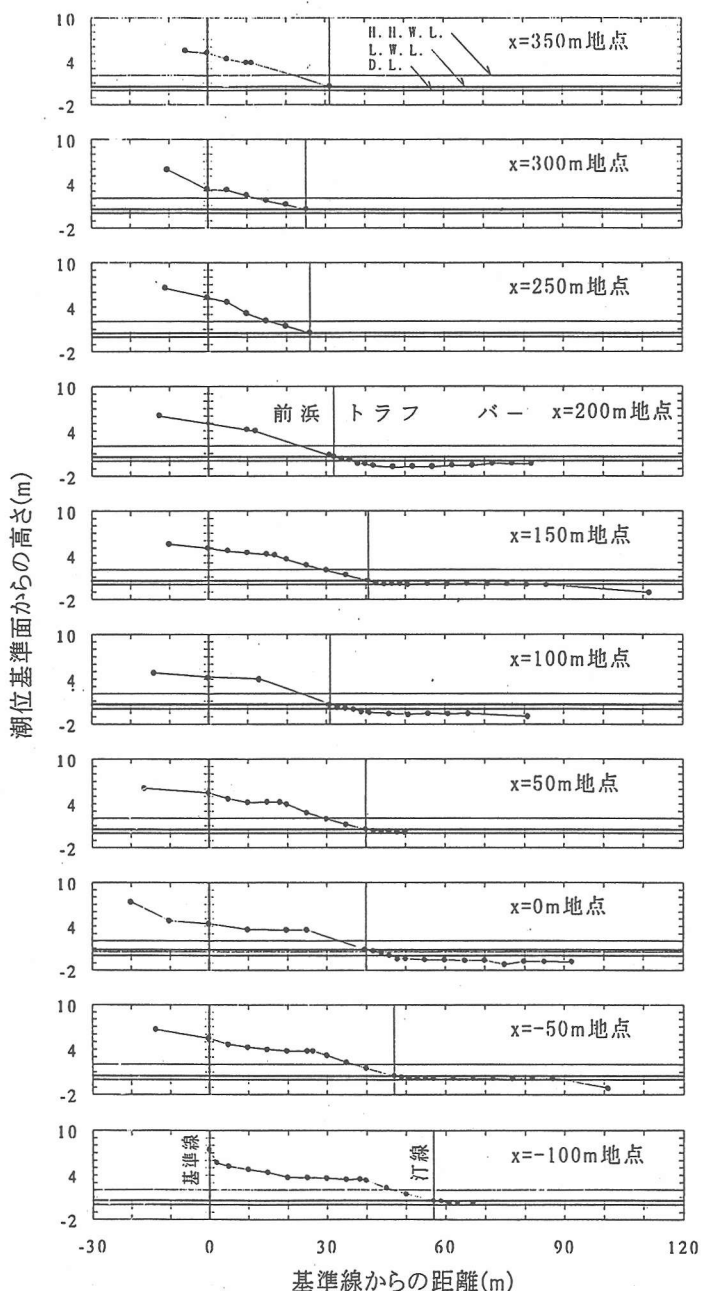
図-2 神津島前浜海岸の海底地形

図-2は、平成8年7月31日に実施した測量結果であり、干潮時（ほぼL.W.L.）に人がたてる範囲で測定したものである。図にはH.H.W.L.(2.02m)とL.W.L.(0.49m)とD.L.(0m)が示してある。前浜の勾配が1/5から1/6と急であり、一度少し深くなって（トラフ）また浅くなっており（バー）、沖側に歩いていける距離が50mから100mである。このように低潮位では足の着く範囲が広くて安全性が高い。ただし、潮位が平均潮位程度(1.5m)となると足が着く範囲が勾配の急な前浜の部分だけとなって危険である。特に波がこの付近で砕波するため危険性が高くなる。

太平洋側では1m以上の潮位差があり、朝、足の着く場所が沖合遠くまで続いている。夕方になると汀線付近しか足が着かないというように、潮位によって遊泳者が受ける海浜のイメージが大きく異なる海岸が他にも多いものと考えられる。

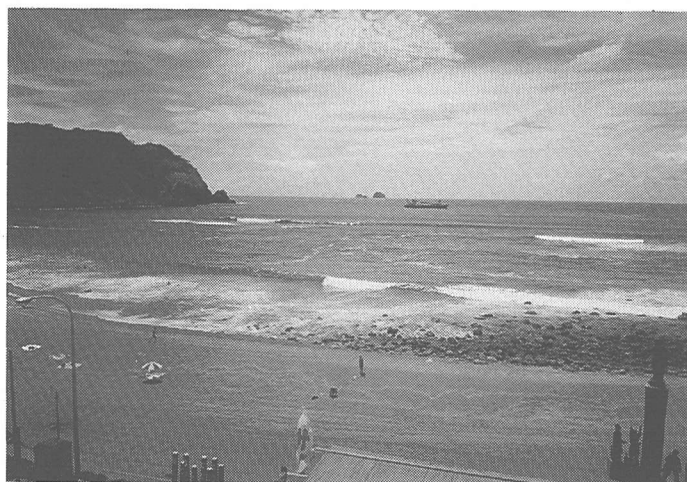
写真-1 M海岸での砕波の状況

8月1日は波高がやや大きく遊泳注意がでていた。波高計がまだ設置されていないため目視による砕波波高が1.5mで風はSW、2m/sであった。調査時は特に潮位が低く、D.L.+60~100cm (L.W.L.+10~50cm)であり、写真-1のように沖の潜堤上でも砕波している。図-3はこのときの調査結果で、砕波点のやや沖のブイ付近ではかなり速い流れがあり、0.3m/sを越えている。ここには示していないが、その後砕波帯に入ると砕波に乗るような形でさらに加速されて汀線付近に近づいているが、潮位が低いために足が着き、それ以上流されることはなかった。このように波が高い場合には波によると思われる流れが発生する。通常M海岸ではこの図のように北向きと南向きの流れに分かれ、海岸の両端に近づくと沖側に流されるようである。

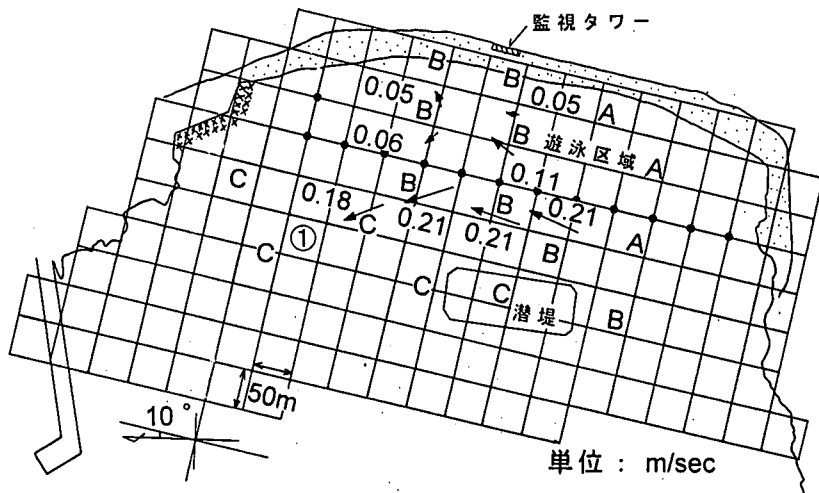
図-4 人流れ調査結果（平成8年8月7日）

図-4は参考のため平成7年8月7日に行った調査結果を示すものであり、この日も $H_{1/3}=0.7\text{m}$ ,  $T_{1/3}=5.5\text{s}$ と遊泳可の条件ではあったが比較的波が大きかった。流れは汀線付近から沖合に向かうほど速く、遊泳区域外の潜堤付近

では突堤に向かって0.2m/sもの速度で流されている。特に浜の北側では突堤に向かう強い流れがあり、①点での計測後、被験者であるライフセーバーがかなり沖合に流され自力で戻れず、ボートによって救助されている。

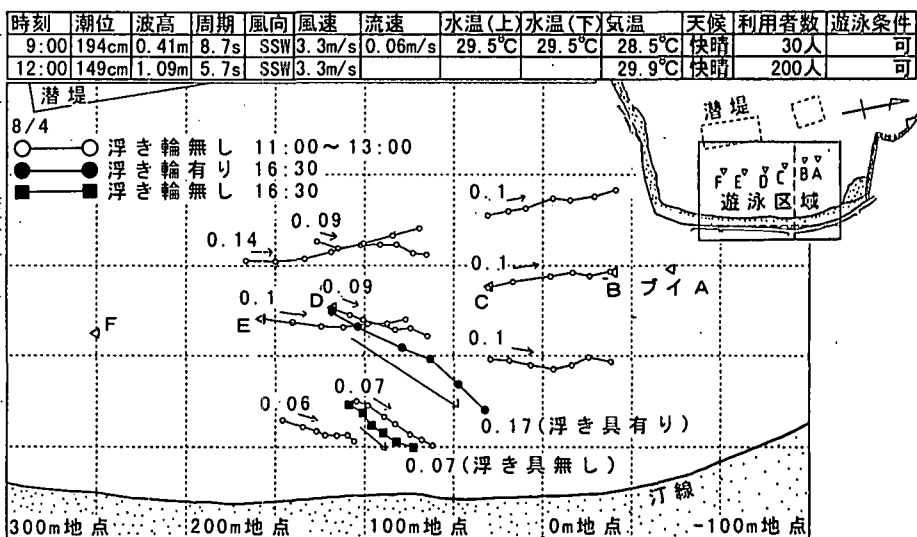
調査のデータである。風は S W ~ S S W で平均風速 3.5 m/s 程度であり、波高が約 0.5 m の場合である。風は必ずしも一様ではなくある程度のばらつきがあるが被験者は 0.06 ~ 0.14 m/s の速さで沖側に運ばれている。また、浮き具をつけた場合は 2 倍以上の速さで進んでいる。M 海岸ではこのような南系の風で突堤（防波堤 + 岸壁）の方に流され、岩礁内に入ったり沖へ流される危険性がある。図 - 7 は波高が 0.2 ~ 0.3 m と小さく風が N E で 3 m/s とやや強い場合のデータ（8 月 6 日）である。被験者は沖向きに 0.06 ~ 0.1 m/s の速さで運ばれている。

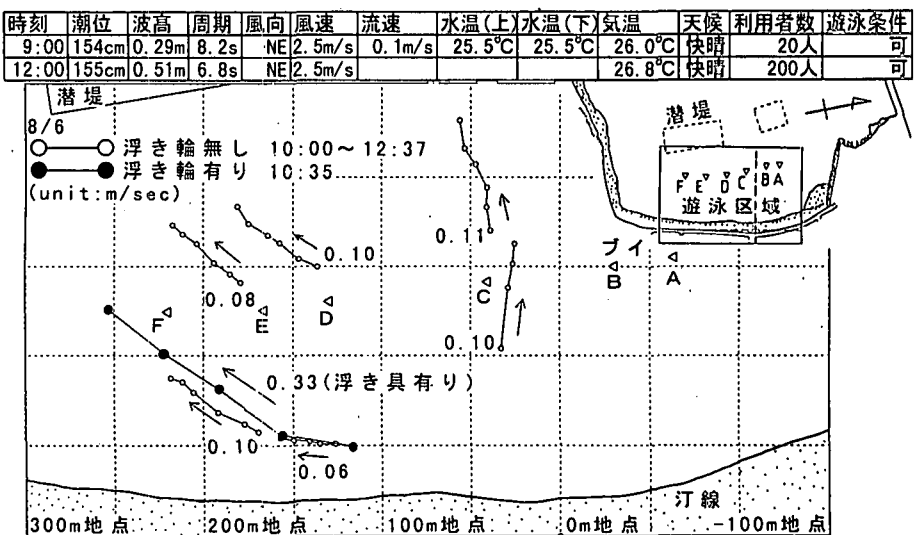
このように風によって流されることは少なくない。波が小さく、人の流れに影響していない幾つかのデータから見ると、人の流される速さは平均風速の約3%程度のものである。風速は2m/s以下であればあまり問題ないが、3m/s以上だとその向きによっては問題となり、5m/sを越えると遊泳注意となる場合がある。単純に3%とすると平均風速5m/sで人の流れは0.15m/sとなり、特に沖に向かう

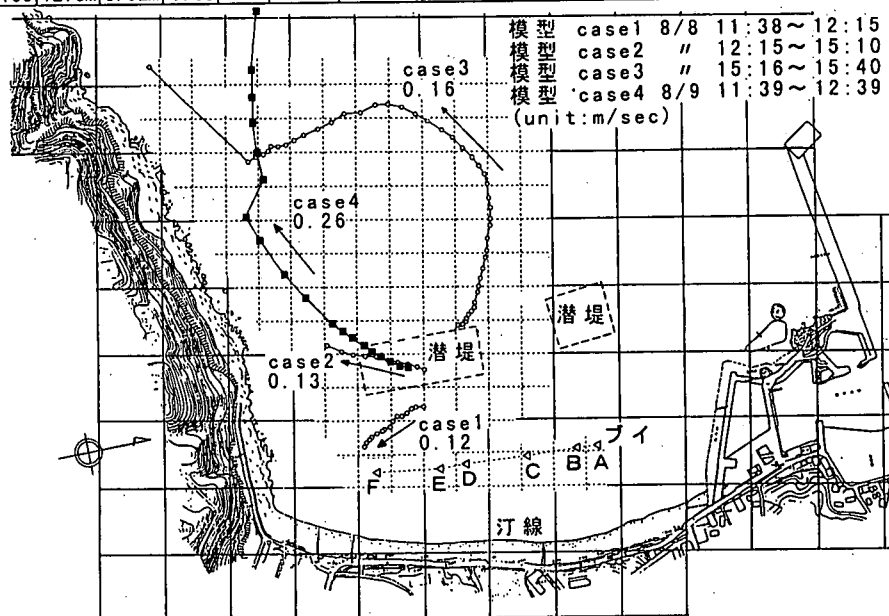
図-8 模型による流れ調査結果 (M海岸、平成8年8月8日-9日)

円筒模型は潜堤周辺から沖側の調査で用いており、図-8は模型を流した結果の一例で、8月8日と9日のデータを示している。いずれも波高が0.5~1 mで、風がNE、2~3 m/sの場合である。8日のデータでは、潜

堤から風の向きに流されている場合と潜堤開口部から沖合に流されている場合がある。9日のデータでは、南側の岩礁地帯に沿って流れており、沖合で0.2m/sを越えるかなり速い流れとなっている。地元の漁師の方々からのヒヤリングではよく発生する流れであるとのことであった。

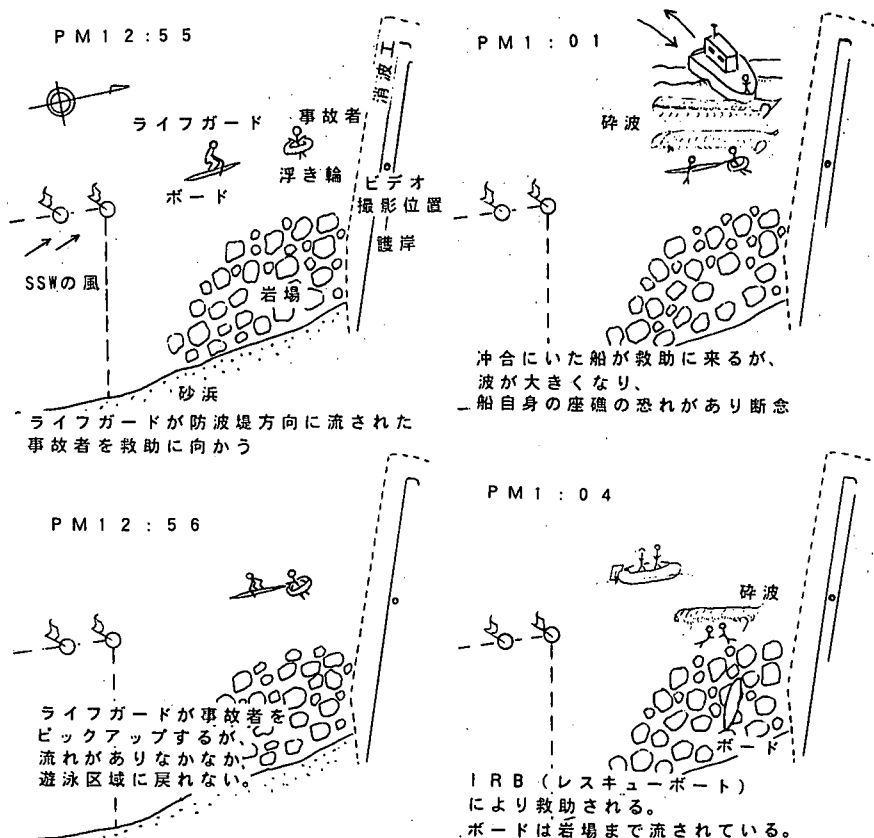
図-9 事故の概要 (神津島前浜、平成8年8月3日)

本調査中唯一の事故は8月3日に発生した。事故は図-9に示すように海岸の北端で、遊泳区域のブイよりさらに沖側で発生している。事故者は20歳男子で、浮き輪を使用していた。事故当時、たまたま図に示す護岸位置にいたため、事故の様子をビデオにより撮影した。

事故当日は快晴で遊泳可であり、事故時は潮位D.L. +104cm(ほぼ干潮)、波高0.6m、周期9.0s、風はSSEで1m/sであった。風速はさほど大きくないが、護岸位置から見た遊泳区域を示すブイの旗から推定すると海面上の風速はもう少し大きそうである。事故時の様子を略記すると以下のようなものである。

1) 事故者が防波堤に向かう流れによって突堤の根元の護岸付近まで流され、ライフガードがレスキューボードにて救助に向かい、到着する(12:56)。

2) 事故者が浮き輪を放さなかったことと、防波堤に向かう流れがあったためなかなか遊泳区域に戻れない。

3) 近くにいた船が救助に向かう(1:00)が、途中波が高くなり、岩場があったため船自身も座礁しそうになり救助することなく沖へ待避する。岩場の近くということもあり波は砕波してボア状になって進み、事故者とライフガードを岩場へ押し流すようになった。ライフガードはレスキューボードを放し、事故者と波の下へ潜り込み、岩場へ押し流されるのを回避した。(放されたレスキューボードは一気に岩場へ流されている。)(1:02)

4) その後、波が少しおさまリ、ライフガードのIRB(レスキューボート)により救助される。(1:04)

波高が比較的大きく、計測された風が小さかったため、防波堤に向かう流れが海浜流によるものか、風による吹送流によるものか断定できないが、複合したものであると考えられる。ただし、当日は午前11時に浮き輪有りと無しの2名のライフガードを同時に流して人流れ調査を実施しており、付近ではやはり北方向の風によって浮き具なしの被験者が0.07m/sで流れている。また、浮き具有りの被験者は、無しの場合より約2倍程度の速度でそれよりやや沖側へ移動しており、やはり風の影響が大きいものと考えられる。この事故では、「流され戻れない危険」、「波で岩場に打ちつけられる危険」が具体的に把握できた。
