# 護岸被災事例の統計的解析

## Statistical Analysis of Damaged Sea Walls

高山知司\*・間瀬 肇\*\*・山田雅彦\*\*\*

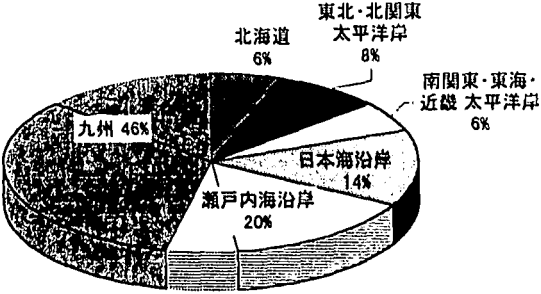
図-1 被災護岸の地域分布

196例の護岸被災がどのような地域に分布しているか調べた。地域として日本沿岸を6地域に分けた。北から北海道、春先の移動性低気圧による波の影響を受けやすい東北・北関東太平洋岸、台風の影響が強い南関東から四国の太平洋沿岸と九州、比較的波浪の小さい瀬戸内海沿岸、冬季の季節風の影響を受ける日本海沿岸である。図-1に被災護岸の地域分布を示す。護岸の被災の半分近くが九州で起きている。次に被災の多いのが瀬戸内海沿岸で、20%を占める。第3番目が日本海沿岸で、14%である。その他の地域は10%以下で、ほぼ同じような値で

1992～1996年度の5年間で九州と瀬戸内海で護岸の災害が他の地域に比べて非常に多く、この原因を調べた。その結果、1993年に巨大台風13号が9月3日に南九州に上陸し、九州を縦断して、豊後水道から愛媛県八幡浜市付近を通して瀬戸内海を抜け、広島県福山市に上陸して中国地方を横断して行ったことがわかった。この台風は、九州上陸直前の9月3日15時には中心気圧が930hPa、最大風速が50m/sに達する巨大な台風であった。この台風による護岸災害は九州から瀬戸内海にかけて40件、全体の約20%に達している。図-1中の九州と瀬戸内海沿岸の部分で外枠を点線で示している部分が台風13号によって被災を受けた護岸の割合を示している。

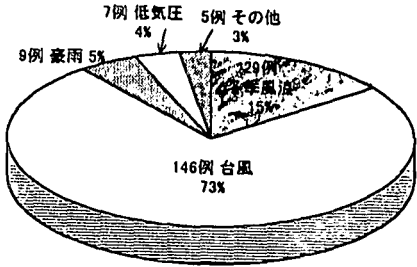
図-2 被災護岸の気象条件別分布

図-1の地域別分布からもわかるように、九州や瀬戸内海で被災が多く、台風によって起こされた波による被災が大きな割合を示すと推測できる。気象条件による護岸被災の割合を調べた。その結果を図-2に示す。この図-2から台風による護岸被災が146例、73%を占める。4つの護岸のうち3つは台風による被災であることがわかる。冬季風浪は日本海沿岸に大きな影響を及ぼすために、これによる被災は、図-3の日本海沿岸における被災の割合である14%とほとんど同じで、15%である。低気圧による被災は想像したより少なく、4%である。その他は非常に少ない。

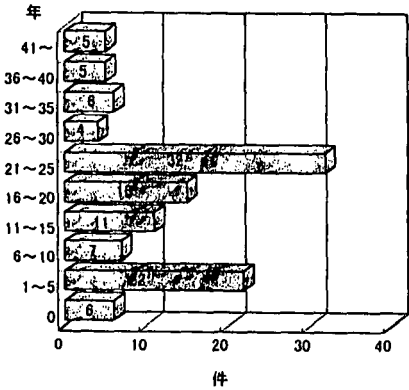
図-3 被災護岸の経年変化分布

護岸建設後あるいは被災した護岸の修復後の経過年数別の被災護岸の割合を調べた。図-3はその結果を示す。この図でわかるように、経過年数に対して2つの山がある。一つ目の山は護岸建設あるいは修復後1～5年にあり、もう一つの山は21～25年にある。最初の山は、建設後の初期の段階で被災する護岸が多いことを示している。このように建設初期に被災する護岸は、護岸本体がマウンドと馴染まないなど十分安定化していないことが原因ではないかと推測される。この結果は、建設直後に構造物の被災が多いといわれていることを裏付けている。この最初の山の直後は被災が少なくなり、そして、経年するに従って次第に被災件数が増え、21～25年で第2の山を迎える。この第2の山が最大の被災件数となっている。このように経年とともに被災件数が増大するのは、年が経つに従ってより厳しい海象条件の出現する可能性が高くなり、そのような海象条件で被災したものと考えられる。しかしながら、このように考えると経年とともに被災件数が増大して行くことになり、21～25年後に山を迎えるのかの説明にはならない。21～25年も過ぎると、護岸が安定し、被災が少なくなるのかもわからないが、この原因は不明である。

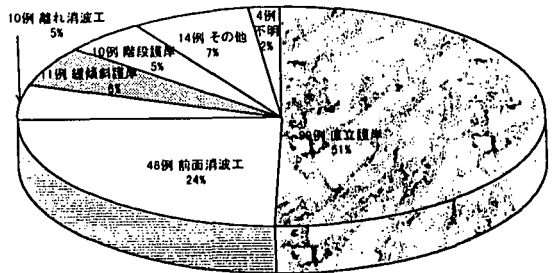
図-5 被災護岸の形式別分布

1992年度から1996年度の5カ年間に被災した護岸の各形式毎の割合を図-5に示す。この図における護岸形式は前述の細かく分けた分類で示している。図-5に示すように、直立護岸の被災は一番多く、51%を占め、次に多いのが前面消波工護岸で、24%を占めている。離れ消波工護岸の5%を加えて、消波工護岸の被災の割合は29%になる。傾斜護岸は、緩傾斜護岸の6%と階段護岸の5%を合わせて11%になる。直立護岸は、護岸全体の82%を占めるが、被災した護岸については51%であり、比較的被災しにくい護岸形式である。一方、消波工護岸は、護岸全体の10%を占めるのに対して、被災した護岸では24%を占め、被災し易い護岸形式であると言える。傾斜護岸は、護岸全体で占める割合も、被災した護岸の中での割合もほぼ同じで、護岸の占有率に釣り合っていると言える。

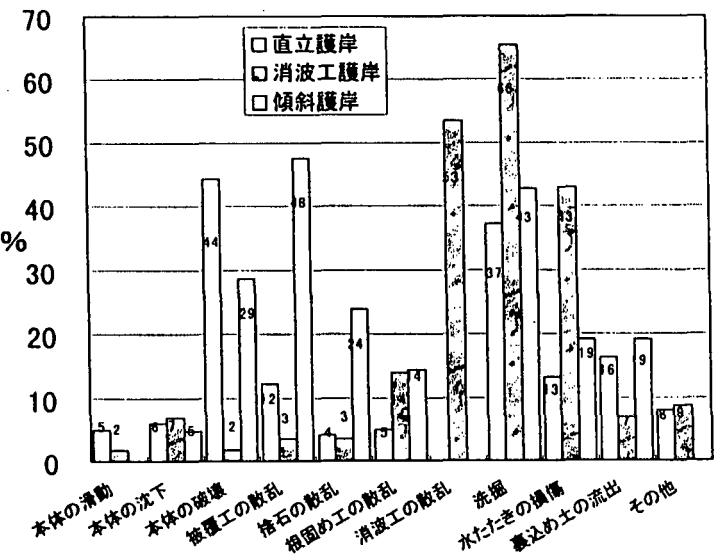
図-6 護岸形式別被災形態の分布

護岸形式別に被災形態の割合を示したのが図-6である。この図で各護岸形式に関して被災形態の割合の合計が100%を越えているのは、洗掘と本体の破壊が一緒に起きているといったように被災形態が複合して起きているためである。この図でわかるように、直立護岸では本体の破壊と洗掘が30%以上の大きな割合となっており、その他は20%以下と小さい。消波工護岸では消波工の散乱や洗掘、水叩きの損傷の3つの被災形態がそれぞれ40%以上と大きな割合になっているのに対して、その他の被災形態は15%以下と少ない。傾斜護岸では被覆工の散乱と洗掘が40%を越え、本体の破壊が30%近くになっている。洗掘という被災形態は護岸形式に関係なく大きな割合を示しているが、その他の被災形態は護岸形式によって大きく異なる。特に、消波工護岸では、消波工の散乱被害が大きいことは当然と考えられるが、これ以外に水叩き部の損傷の割合が他の護岸形に比べて特に大きい。この原因として、消波工護岸では、護岸前面に設置した消波工の越波防止効果が大きいために、前面洗掘や散乱によって消波工の機能が低下すると、越波量が急激に増え、その結果水叩き部が損傷することが考えられる。一方、直立護岸や傾斜護岸では、護岸本体が損傷を受けて天端が低下することが起きない限り、越波量の急激な増大は考えられず、護岸本体が破壊されるときは当然水叩き部も損傷し、この場合には本体の破壊に含まれる。そのため、水叩きの損傷の割合が少ないと考えられる。

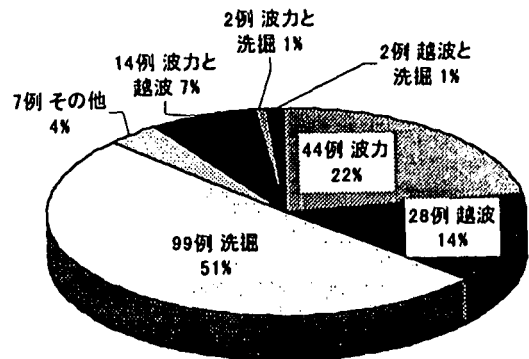
図-7 被災護岸の被災原因分布

図-7は、このような被災原因別の護岸災害の発生割合である。最も多いのが洗掘による被災で、51%を占めている。他の原因と複合している被災が2%あり、洗掘に絡む被災は53%になる。次に多いのが、波力によるもので、22%を占めている。波力と複合している被災が8%あり、これを含めると30%が波力による被災である。波力の複合被災の中で最も多いのが越波との複合被災で全体の7%を占める。越波による被災は他の2つに比較して割合が少なく、14%である。複合しているものを含めると、22%になる。このように、被災原因別に見ると、洗掘による被災が最も多いことがわかる。このように洗掘に対する被災が多いことは、洗掘に対する対策がまだ十分に確立していないことを意味しており、今後、洗掘対策技術を確立する努力が必要である。

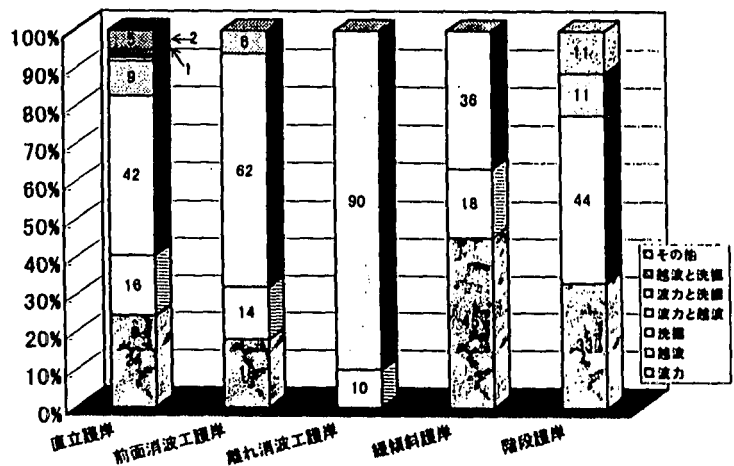
図-8 護岸形式別被災原因分布

護岸形式毎に被災原因の割合を調べたのが図-8である。護岸形式として、直立護岸と前面消波工護岸、離れ消波工護岸、緩傾斜護岸、階段護岸の5つに分類している。直立護岸では、洗掘による被災が42%と最も多く、次が波力による本体の被災である。洗掘としては、本体の堤脚部が局所洗掘されて、堤体が傾斜するなどの被害である。消波工護岸では、洗掘による被災が最も大きく、前面消波工護岸で62%、離れ消波工護岸で90%となっている。このように消波工護岸ではほとんどの被災が洗掘で起きており、消波工が洗掘によって沈下散乱することが大きな要因である。傾斜護岸でもやはり洗掘による被災の割合が緩傾斜護岸で36%、階段護岸で44%と大きい。他の護岸形式と異なり、波力を原因とする被災が増えてきている。緩傾斜護岸では波力による被害が45%と洗掘によるものよ

り大きくなっている。また、階段護岸では33%とかなりの割合になっている。傾斜護岸の被災は、斜面先端部での洗掘によるものと斜面上での砕波波力によって斜面部が崩壊するものが主である。波力によるものの中には、斜面の下土砂が吸い出され、そこに波力が作用して破壊したものもあると考えられるが、記述からだけではこのことを特定することはできなかった。

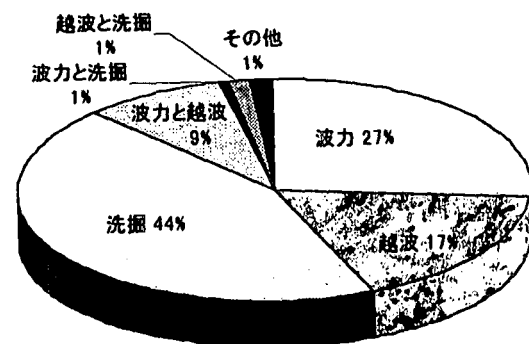
図-9 台風による護岸の被災原因

図-9は台風の場合である。この図が示すように、洗掘による被災が44%を占め、ついで、波力によるものが27%、越波が17%である。波力と越波が複合した原因による被災の割合が9%あるから、波力と越波による原因を加えると、53%になり、洗掘より大きくなる。洗掘に比較して、波力と越波は波高と直接関係し、波高が高くなるほど大きくなる。このような傾向によって、台風による被災では越波や波力による被災が多くなると考えられる。

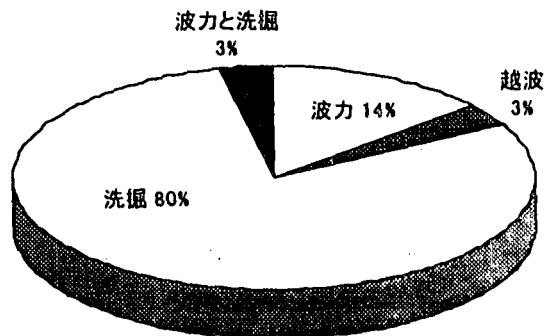
図-10 冬季風浪による護岸の被災原因

図-10は冬季風浪の場合である。冬季風浪による被災は、その80%が洗掘である。波力や越波による被災はそれぞれ14%と3%となっており、台風による場合より小さい。冬季風浪の場合、毎年、ほぼ設計波に近い波が来襲してくるために、それに耐えるような構造物として設計されている。その結果として、越波や洗掘による被災が冬季風浪の場合には少なくなると考えられる。

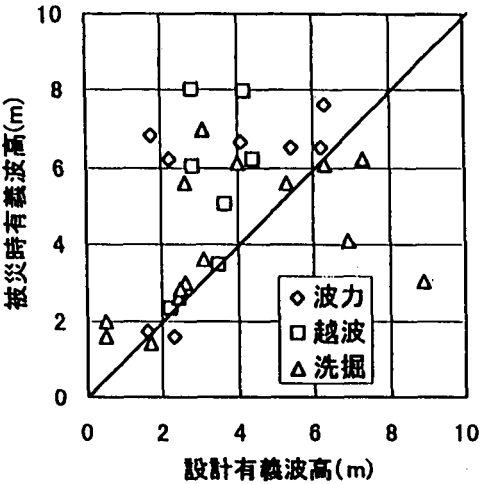
図-11 護岸被災時の有義波高

被災護岸の報告書の中には設計波高と被災時の来襲波高を有義波高表示で記述しているものがある。そこで、設計波高と被災時の来襲波高との関係を調べた。その結果を図-11に示している。図-11は、波力や越波による被災では、ほとんどのケースで被災時の波高が設計波高を越えているのに対して、洗掘による被災では来襲波高が設計波高を大きく下回る場合があることを示している。このように洗掘による被災では設計波高より小さな波高が来襲しても起きる可能性があるが、越波や波力による被災では、設計波高より大きな波高が来襲しないと災害が起きにくいことを示している。設計波高の2倍以上にもなる波が来襲しているのは、4 m以下と比較的設計波高が小さい場合である。

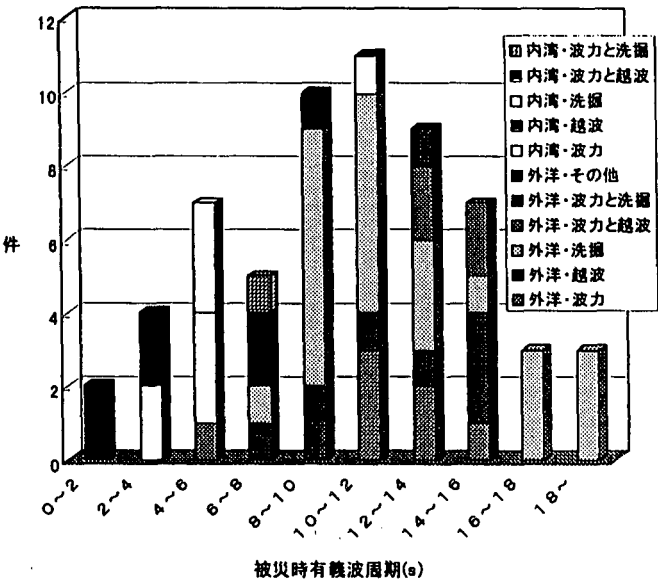
図-12 護岸被災時の有義波周期

被災時の有義波周期がどのように分布しているか調べたのが図-12である。被災件数が多いのは8～14秒の波で多い。これらの波による被災護岸のほとんどは、外洋に位置しており、外洋発生波による被災であることがわかる。湾内波に関しては4～6秒で一つのピークを示している。当然のことながら、湾内では比較的周期の短い波で、湾外では比較的周期の長い8～14秒で被災している。
