## 日立バイパス建設予定地付近の海岸現地踏査

Field observation of coastal construction site of Hitachi Bypass Road facing the Pacific Ocean

Coastal characteristics of the construction site of Hitachi Bypass Road were investigated by using aerial photographs and topographic chart as well as field observation of the coastline. Existing seawall of the reclaimed land, where a new road is constructed, was found to be damaged by wave action because of protrusion of this seawall into the sea. Causes of the failure of this structure were studied to obtain useful information for the planning of the new road.

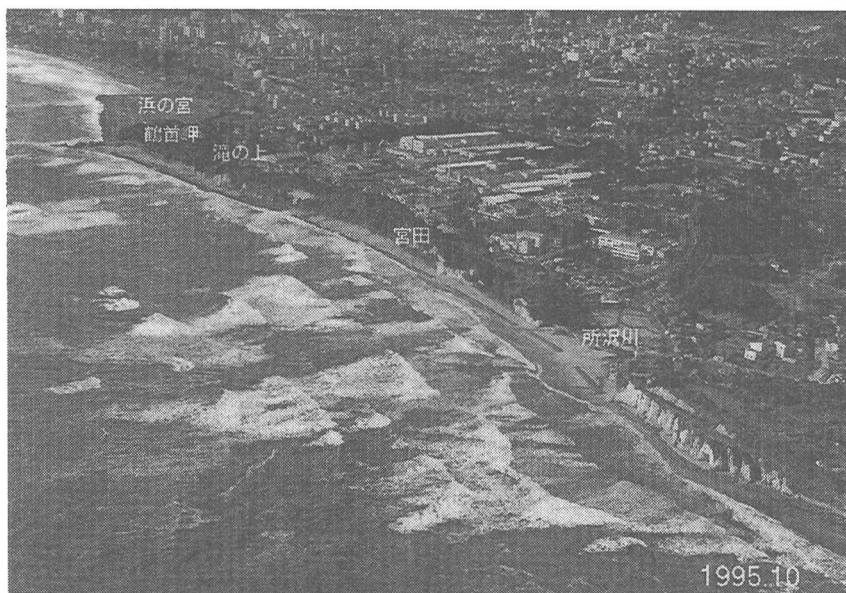
写真-1 所沢川河口から鶴首岬間の海食崖の斜め空中写真

1995 年 10 月、道路建設予定地域の斜め空中写真撮影が行われた。写真-1 には、所沢川、滝の上、鶴首岬など主要な地名とともに撮影結果を示す。図-1 に示したように、この付近の海岸線はほぼ南北方向に伸びているので、写真-1 は、南西方向を望んだ写真である。写真に示すように、海岸線に沿って海食崖が連なっている。写真中央部よりやや右寄りで海食崖は切れており、そこに低地が発達しているが、これは所沢川の侵食作用によって形成された低地である。また所沢川の流路は、写真右下から続く海食崖が切れた位置のすぐ隣りにある消波堤付近へと北向きに蛇行して流れ込んでいる。所沢川河口の南側でも海岸線に沿ってほぼ連続的に消波堤が設置されている。また沖合には広い範囲で碎波の白濁域が広がっているが、白濁域は所沢川の河口沖で非常に広く、鶴首岬のやや北側および写真右下の部分では狭い。そして碎波線が海岸線近くまで迫っている。とくに鶴首岬の北側に位置する滝の上沖では碎波線が海岸線に近いだけではなく、それより北側の区域と比較して相対的に前浜幅が狭く、付着生物が着いているためか消波堤が黒々としている。また前浜には砂鉄分が多く残されているため、前浜の色調が黒ずんでいる。これらの特徴は、いずれもこの付近が急深であって、それより北側の区域と比較して相対的に波の作用を強く受ける場所であることを示している。また、海岸線に沿って連なった海食崖から海域へと、土砂が供給されてきているにもかかわらず砂浜の発達はあまり良くない。これは海食崖が主として泥岩からなっており、砂の供給量は多くないことに起因すると考えられる。

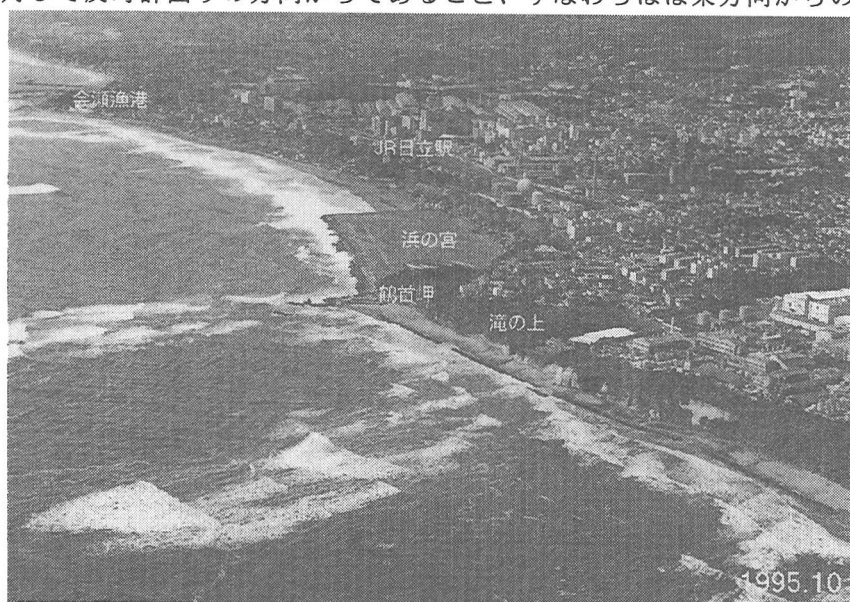
写真-2 浜の宮の埋立地を中心とする区域の斜め空中写真

写真-2 は、写真-1 よりやや南側を中心として 1995 年 10 月に撮影した斜め空中写真である。写真中央部に見えるのが鶴首岬であり、その南側に長方形に見えるのが浜の宮の埋立地である。また写真左端に見える突出部は会瀬漁港であり、鶴首岬の南側には JR 日立駅前の市街地が見える。全体的に、東側を海食崖で切られた海岸線は、鶴首岬の南部ではフック状に後退し、さらに会瀬漁港の突出部の南部で再びフック状になっている。このように南側へと海岸線がフック状に伸びている点は、この海岸における卓越波浪の入射方向が海岸線に立てた法線に対して反時計回りの方向からであること、すなわちほぼ東方向からの波浪が卓越することを示している。このような全体的な海岸線形状の特性から見て、浜の宮の埋立地は海岸線がフック状に後退して安定しつつあった状況の下で、そこに大きく突き出ることとなったために、鶴首岬から南側に伸びる埋立地の東面を守る護岸が激しい波の作用を受けることになった。また、この写真では、鶴首岬沖と滝の上沖には細長く浅瀬が広がっているため、細長い碎波帯が見られる。これと対照的に、浜の宮の埋立地の護岸の沖では碎波帯がごく狭いことから、そこが急深であることがよく分かる。

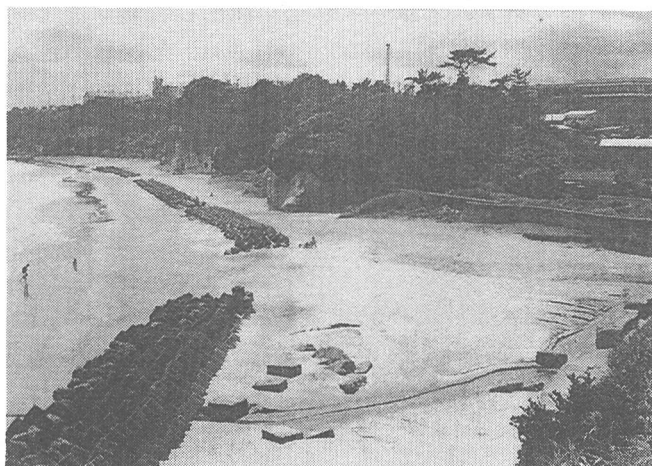
写真-3 所沢川河口部

写真-3 は所沢川の河口を南向きに撮影したものである。河口は写真の右端に位置し、暗渠で流れてきたあと海へ流入している。河口の両側は写真に示すようにハの字型に開いた護岸が設置してある。また写真に示すように、河口の前面には消波堤が設置されており、開口部は河口前面に位置する。しかし、所沢川の流路は消波堤の開口部へとは向かわず、手前（北側）の消波堤の背後へと流れ、消波堤を横切って海へと流入している。この沿岸では夏季を中心として、海岸線に対し時計回りの方向（南寄り）から高波浪が来襲する。このような高波浪が来襲したとき、写真-3 のように河口の沖に消波堤を設置し、しかも開口部を河口前面にすると、消波堤の開口部では消波堤自身の存在によって波高が増大するから、バーム高は相対的に高くなる。したがって写真-3 では消波堤の開口部でバーム高が最も高く、消波堤の背後では低くなる。また、高波浪の入射方向が写真-3 では斜め前方となるから、消波堤の開口部からの漂砂は北側へ向かって多く進入する。これらの結果として、所沢川の流路は北側へと大きく押し曲げられたと言える。この場合、消波堤が不透過性であれば河川流はそこを横切って流下することはできないが、透過性であるために、消波堤を横切る流路が形成されたものである。

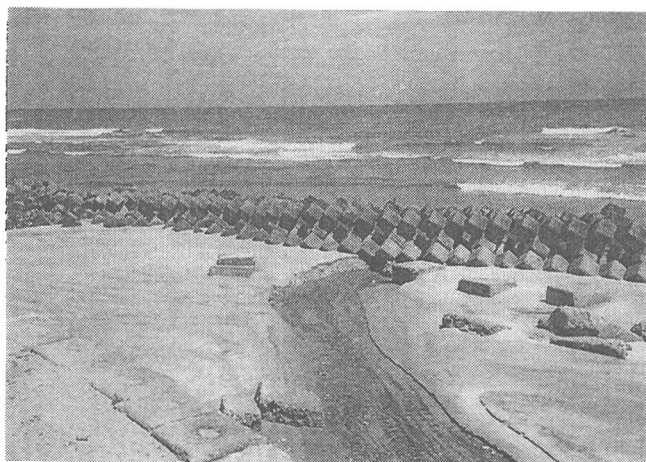
写真-4 消波堤の背後へと流れ下る  
所沢川の流路

写真-4 には、消波堤を横切る流路の拡大写真を示す。この写真では写真右側から河道を狭めるようにして土砂が堆積した状況を示す流路跡が見られるが、これらは消波堤の開口部から進入した波が、この流路へと流れ下ったことを表している。

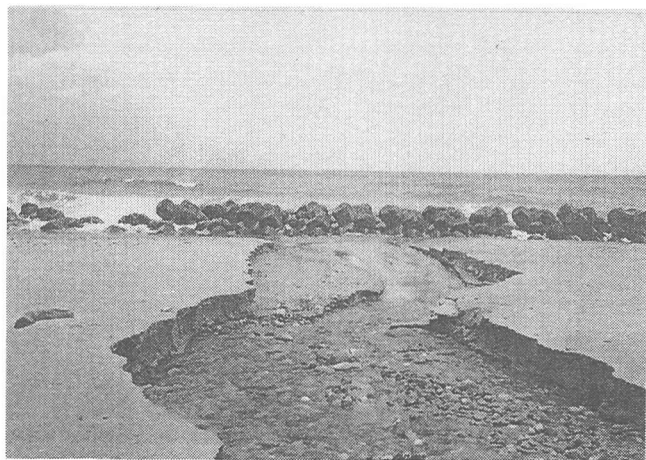
写真-5 鶴首岬の北側直近に流入する  
滝の上川の河口部

全く同様な状況は、写真-2 に示したように、滝の土地先に流入する滝の上川においても見られる。写真-5 がその状況である。消波堤の背後へと河川が流下している状況は、写真-4 の場合と全く同様であって、この場合も河川流はやや蛇行しながら消波堤に達し、そこを横切って海へと流れ込んでいる。

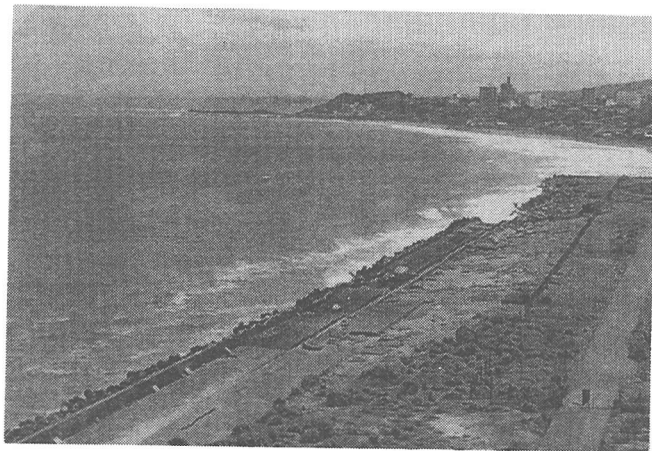
写真-6 鶴首岬上から浜の宮の埋立地全体を望む

写真-6 は鶴首岬上から、浜の宮の埋立地と、それを守る護岸の状況を撮影したものである。写真の中央部、護岸に平行した道路上に越波によって運ばれた土砂が散乱している状況が見て取れる。また、護岸は先端部近傍と写真中央部付近で壊れており、それらの背後では越波によって運ばれた砂礫が散乱していることが護岸背後の植生が枯れていることから分かる。また越波が激しいことは護岸背後の水たたき部分が黒ずんでいることから分かる。

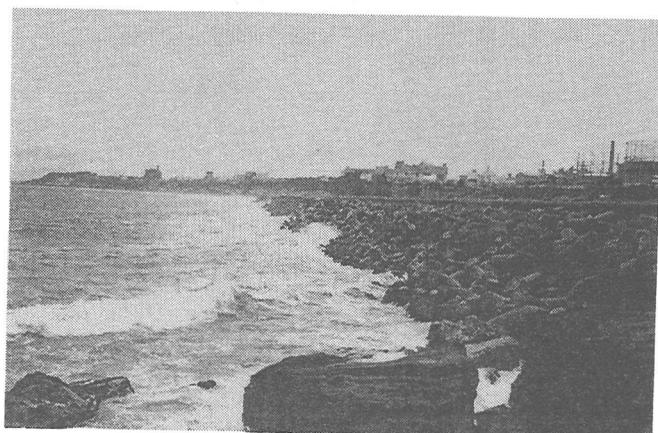
写真-7 鶴首岬下から浜の宮の護岸を望む

写真-7 は、鶴首岬の先端部から南方向を望んだ状況である。写真撮影時、南側から斜めに入射波が作用していた。写真に示すように、海岸護岸に沿って連続的に大量の消波ブロックが設置されている。護岸に沿って南側へと移動すると、コンクリート護岸が波力で破壊された状況が観察される。写真-8 がその状況である。コンクリート製のパラベットが後退し、背後のコンクリート版が傾いている。また護岸の天端を連ねる線が曲がっていることから護岸が傾いていることが理解される。写真-9 には、倒壊護岸背後での土砂の吸い出し状況を示す。大量の埋立土が流出し、護岸はほとんど原型を保っていない。写真-10 には護岸背後の波の作用でえぐられた地盤の状況を示す。

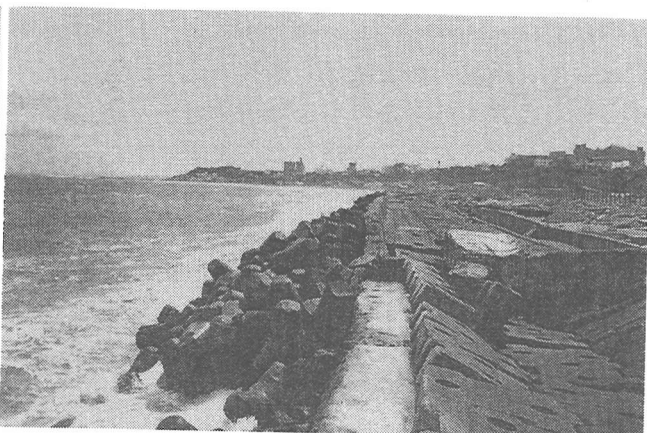
写真-8 護岸の傾動によって傾いた  
護岸背後のコンクリートブロック

鶴首岬の南側沖には緩く湾入した砂浜が広がる。埋立地沖では埋立地の護岸の南端部方向へと-4、-5mの等深線が湾曲し、護岸の前面が非常に深くなっている。東寄りの卓越波浪が入射した場合、鶴首岬沖に伸びる岩礁が消波効果を発揮するのに対して、浜の宮の埋立地沖では水深が大きいために、波浪があまり減衰することなしに侵入する。このために前節で述べたように護岸が激しく被災したと言える。

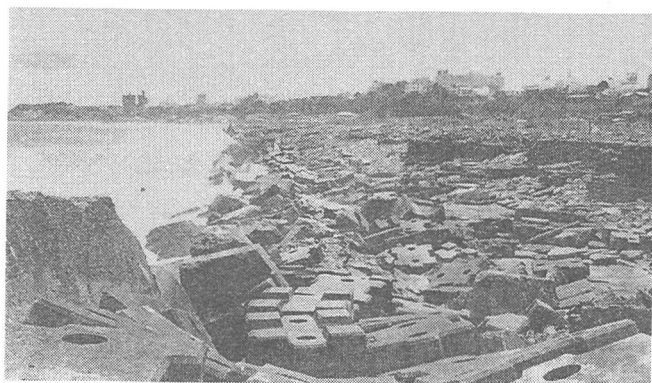
写真-9 倒壊した護岸背後の侵食状況

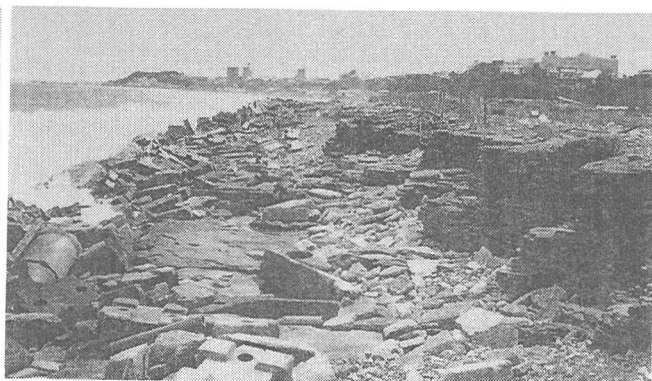
写真-10 護岸背後の埋立土の侵食状況

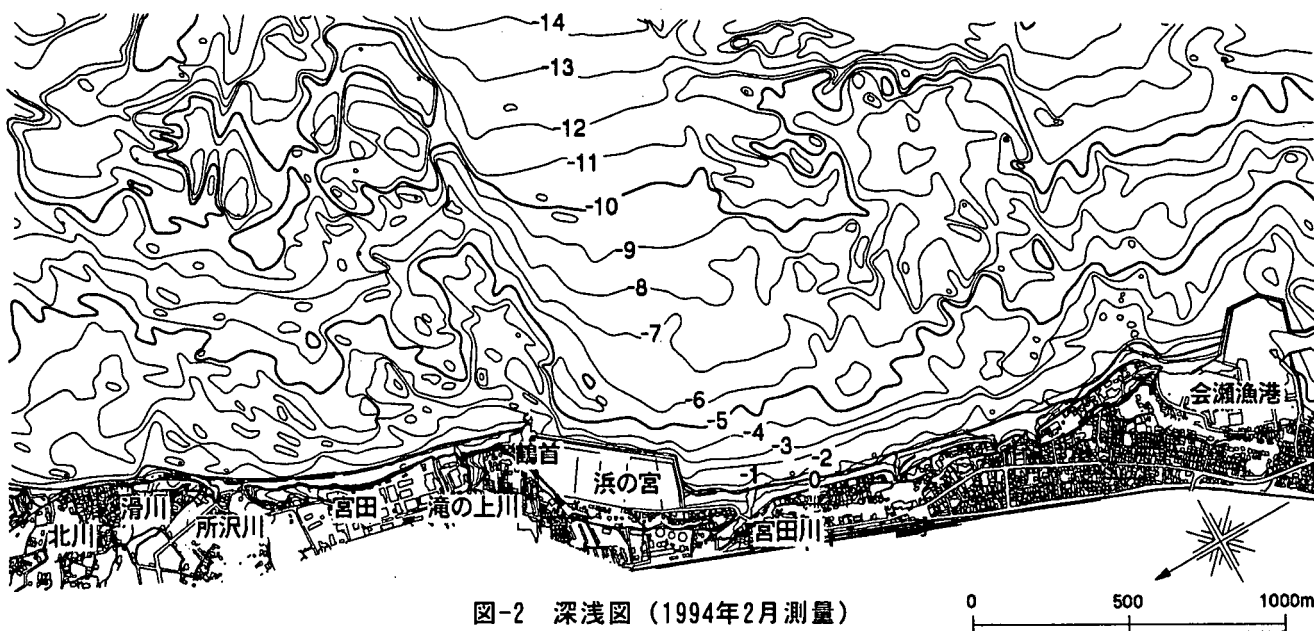
図-2 深浅図（1994年2月測量）

図-2には、1994年2月測量の深浅図を示す。深浅測量の範囲は、沿岸方向には会瀬漁港から滑川まで5km区間、岸沖方向には2km区間とし、海岸線から1kmより沖合では100m間隔で、また1kmより岸側では50m間隔の測線で測量が行われている。茨城県北部で、本研究の調査区域と同様、海食崖沖に露岩域の発達している大津漁港周辺海域での海底状況調査の結果（司代ら、1997）によれば、複雑な形状の等深線で表された部分は露岩域に、そして河口沖の滑らかな等深線で表された部分は砂浜域に相当することが明らかにされている。そしてこの砂浜域には埋積谷が発達する。これとの類推によれば、図-2で鶴首岬の北側沖および会瀬漁港沖の複雑な形状を有する部分は露岩域に、そしてその間のなだらかな等深線部分は砂で覆われていると推定できる。これによれば、鶴首岬の沖合の露岩域は幅広い。しかし、-5mの等深線の形状を調べると、鶴首岬から東向きに浅瀬が大きく突出しているが、その北では凹状に湾入し、滝の上沖で再び突出した後凹状になる。滝の上沖の浅瀬に対応して、滝の上地先の汀線および海食崖を連ねる線はやや突出している。これはその前面に存在する浅瀬の消波効果によるものである。逆に滝の上の北側側面は相対的に強い波浪の作用を受けるため、周辺と比較して後退傾向を示す。

日立市沿岸の空中写真、深浅図および現地踏査の結果によれば、道路護岸などの設計においていくつかの注意すべき点が指摘される。最も注意すべきは、浜の宮の埋立地を横切るようにして計画されている道路（埋立方式）護岸の設計である。ここではすでに述べたように、もともとフック状に湾入した海岸線であった区域に、浜の宮の埋立地が突出した上、さらに道路護岸が沖合へと突出することになるからである。浜の宮の埋立地の突出が波浪作用に対して脆弱性を有していたことは、護岸の被災状況から明らかであろう。現況の護岸線との対応関係で言えば、鶴首岬との接点付近はその沖合に存在する岩礁の消波効果によって波力は相対的に弱いと考えられるが、その先端部では沖合の等深線が凹状に湾曲し、急深部が迫っているため、非常に強い波力を受けると想定される。また、図-2の深浅図に示したように、浜の宮の埋立地沖は滑らかな等深線形状となっていることから判断すれば、ここは岩礁ではなく、沖浜は砂で覆われていると考えられる。このことは、消波構造物の設置後、洗掘などの海底面変動が起こることを予め十分検討に入れておくべきことを示唆している。

第2に注意すべき点は、滝の上の北側隣接部の凹状の等深線形状が見られる部分である。ここは両側に岩礁域が発達しているので、浜の宮沖ほどに危険度は高くないが、要注意箇所であることは間違いない。この場合、深みは海岸線と直角方向ではなく、斜めに伸びており、指向性を有している。この場合、その深みをなだらかにつなぐ方向がいわば「波浪侵入の窓」となることから、その方向からの波浪の発生状況および発生時期などについて十分検討しておく必要がある。

本研究は、一時期の深浅図のみから海浜地形特性の把握を行ったものであり、海浜地形変化は十分明らかではない。しかし、同じ沿岸に属する北茨城の大津漁港周辺では、波による地形変化の限界水深がほぼ-9mである（司代ら、1997）ことを考慮すれば、その先端水深が約-4mである浜の宮の護岸の前面は洗掘されて深くなる可能性は十分高い。したがって、浜の宮の護岸の設計においてはこの点に十分注意する必要がある。
