## 大分県奈多海岸および守江湾沿岸の現地踏査

Field observation of Nata coast and bayshore in Moriye Bay in Oita Prefecture

宇多高明\*・清野聡子\*\*・芹沢真澄\*\*\*・古池 鋼\*\*\*\*・三波俊郎\*\*\*\*

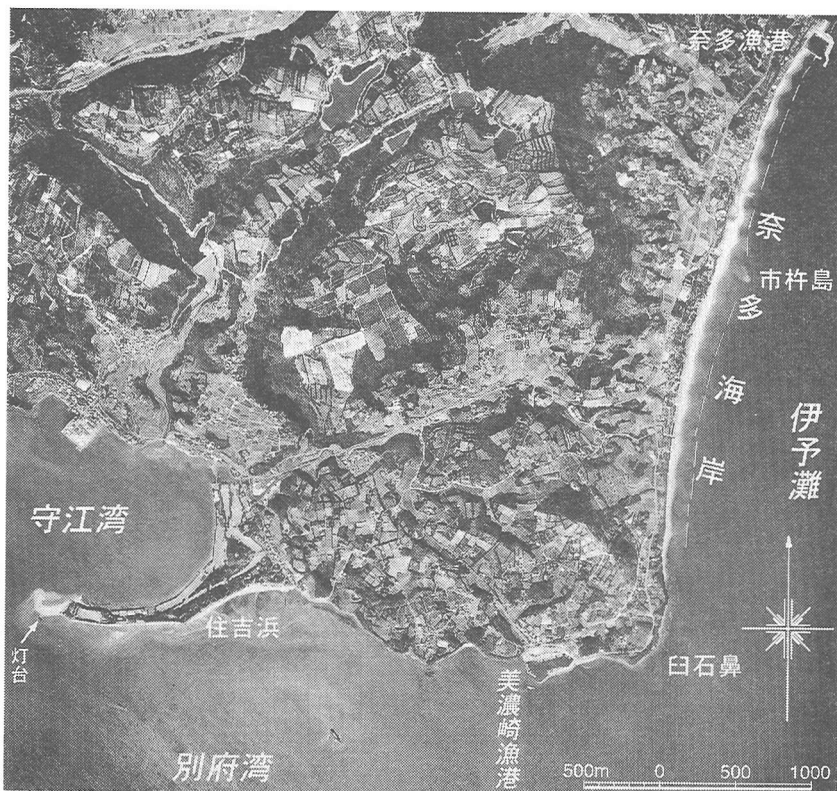
写真-1には奈多海岸と住吉浜の垂直空中写真を示す。写真には磁北とスケール、および主要な地点名を示している。この区域では写真に明らかなように、北部の奈多漁港から南南西方向に伸びてきた海岸線が白石鼻を境としてほぼ90°向きを変え、白石鼻から西側の海岸線は出入りはあるものの、ほぼ東西方向に走っている。これらのうち白石鼻から北側に伸び、伊予灘に東面している部分が奈多海岸である。もともと奈多海岸は自然の砂浜海岸であったが、現在では写真に示すように離岸堤群によって守られた海岸線となっている。

離岸堤は、北部の奈多漁港から白石鼻までの間で16基を数える。これらの離岸堤の背後には白い砂浜が伸びていることから分かるように、堤長の長い離岸堤ではその岸側に舌状砂州が見られる。離岸堤群の背後に広がる砂浜の面積は市杵島周辺では広いが、南部の白石鼻に接近すると急激に狭まり、白石鼻付近ではほとんど消失している。

写真-1において、美濃崎漁港の西側には住吉浜の砂嘴が細長く伸びている。この砂嘴の南側の、汀線から約200mには海岸線とほぼ平行に黒々とした部分が観察されるが、これは砂利採取によって形成された海底掘削穴の外縁線である。

住吉浜の先端、守江湾の入口には釣り針状の形状の砂嘴が伸びている。この砂嘴はその周辺には楕円形状の浅瀬を有するが、釣り針の先端では白い砂浜部分が北向きに突出している。この部分は砂嘴の先端であって、土砂が急勾配をなして落ち込んでいる場所である。このことを考慮すれば、写真-1に示した状況では海浜砂の一部が砂嘴背後の深い部分へと落ち込んでいたと推定される。

写真-1 大分県奈多海岸および住吉浜の空中写真（1997年3月7日撮影）

白石鼻の周辺には海食崖が後退する際形成された海食台が存在する。この海食台の東側への突出長は約100mであって、離岸堤の離岸距離と大差がない。このことは、工学的時間スケールから見たとき、白石鼻は住吉浜方向へ西向きに移動する沿岸漂砂に対して、汀線位置がそれ以上後退しない固定点としての役割を果たしていると言える。しかしながら、海食崖の後退による海岸線への土砂供給の意味では大きな役割を果たしていないと判断される。したがって、住吉浜への土砂供給源としては、写真-1に示す奈多海岸よりさらに北部から沿岸漂砂によって運ばれて来た土砂が大部分と推定される。このようにして南下する方向に運ばれてきた土砂が白石鼻の先端を回り込み、さらに西向きに移動して住吉浜の砂嘴が形成されたと考えられるが、写真-1に明らかのように、奈多海岸には多数の離岸堤群が設置されて沿岸漂砂の移動が阻止されているから、現在では住吉浜への土砂供給がほとんど途絶えていると考えられる。

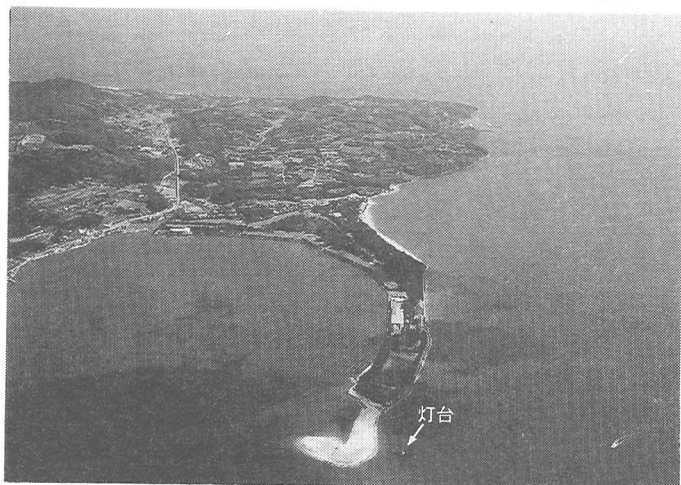
写真-2には、1997年10月1日撮影の住吉浜の斜め写真を示す。西側から砂嘴全体を撮影したものである。写真-1と同様、住吉浜砂嘴の先端部は釣り針状となっている。写真-1では砂州の南側の汀線は灯台と接していたが、写真-2の段階では砂州が灯台と離れ、全体として北側に押し込められるとともに、釣り針部分が北側に直線的に伸びたことが分かる。このような砂州の変化は、台風19号に伴う波浪に起因している。また、写真-2によれば、住吉浜は全体的に見れば逆「く」の字形に曲がっており、海岸線の屈曲点より東側（写真上部）には連続的に砂浜（ゴールデンビーチ）が伸びるが、屈曲点より西側では護岸が直接海に接している。このことは、海岸線の屈曲点が突出しており、それが突堤のようにして沿岸漂砂の阻止効果を発揮したために、ゴールデンビーチの砂浜が保持されていることを意味している。

写真-2 住吉浜の斜め空中写真（1997年10月撮影）

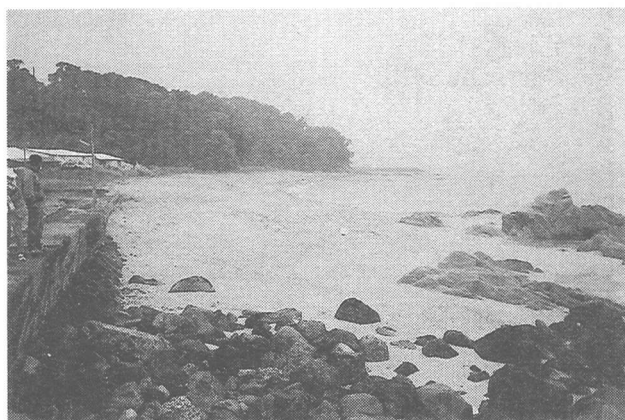
写真-3は、三方庚申鼻（さんぼうこうしんばな）の南側に位置する塩屋漁港の北側の海岸状況である。前方に

は三方庚申鼻が見える。岬状にわずかに突き出た鼻の南側では海岸線が凹状になったあと、塩屋漁港の北側隣接部では汀線が再び前進している。写真に示すように、左側に見える漁港防波堤の前面には大きな石が散乱しているが、その上に細砂（マサ土）が覆い被さっており、しかも砂浜は写真下部まで到達しておらず、それよりわずか手前までで終わっている。このことは、写真上方から下方へ、すなわち北側から南側へと沿岸漂砂により砂が運ばれているものの、この漁港より沿岸漂砂の上手（北側）からの供給土砂量の不足のために、砂浜はこれ以上写真手前側に広がることができないことを表している。

写真-3 三方庚申鼻南側の塩屋漁港の北側の海岸状況

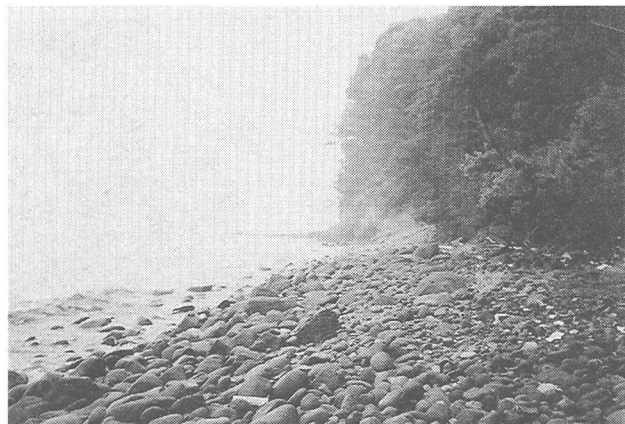
写真-4は、奈多海岸の南北に伸びた海岸線が東西方向に変化する白石鼻のわずかに北側で観察された礫海岸である。よく円磨された大きな礫が汀線付近に多数現れている。この地先より北側には奈多海岸の離岸堤群が多数並んでいるが、この位置のわずかに北側で離岸堤の設置区間が終わり、海岸線には消波構造物はない。このため汀線が後退し、細粒分が流出して粒径の大きな礫が残されたと考えられる。写真-4の位置よりさらに白石鼻の先端部に接近して海食崖を撮影したのが写真-5である。海側に傾斜した泥岩や礫岩が波食を受けて後退し、急斜面が形成されている。また海食崖の基部にはノッチも観察される。一方、海面付近には侵食に耐えた軟岩の平坦な海底面が沖合まで延び、その間には狭い砂浜が広がる。図-1および写真-1に示したように、白石鼻は奈多海岸の南北に延びる海岸線が東西方向に大きく方向を変える点に位置している。このような海岸線の変化が生じるためには、それより北側の海浜の砂の流出を阻止する不透水性の壁体が必要であるが、白石鼻がちょうどその役割を果たしている。写真-5に示すような海食崖の平均的な後退速度は0.5m/yr程度である（宇多、1997）。海食崖の後退が進めば、それが阻止していた、そこより北側の海岸線の砂は南側へと流出することになる。

写真-4 白石鼻の北側隣接部にある礫海岸

の表面が巨礫で覆われている点は、写真-4に示した白石鼻の北側で、かつ奈多海岸の離岸堤群の最も下手端の海岸で汀線付近が大きな礫で覆われていた点と非常によく類似している。

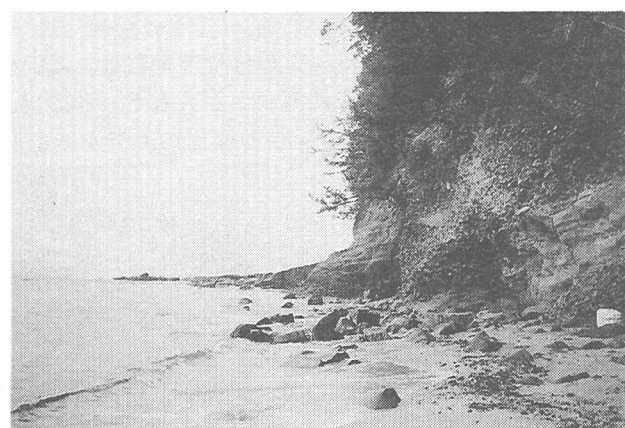
写真-5 白石鼻先端部の海食崖

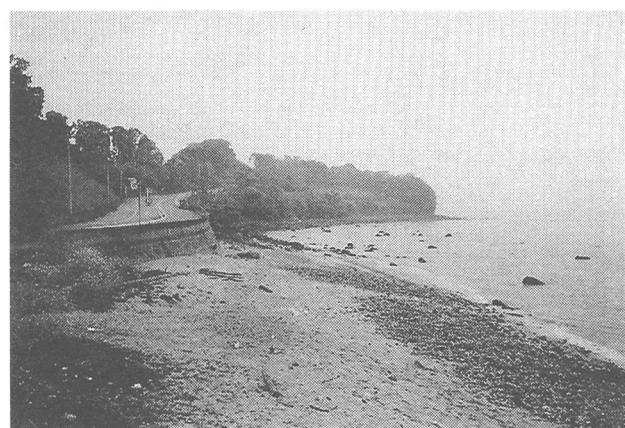
写真-6は、白石鼻の西部に位置する美濃崎漁港の防波堤東側隣接域の海岸状況である。前方に見えるのが写真-5に示した白石鼻である。突堤式漁港の東側には写真に示すように、後浜にはマサ土からなる砂浜が広がっているが、汀線近傍は礫で覆われている。マサ土からなる海浜砂は、守江湾の湾口に伸びる住吉浜の砂嘴と同じ構成材料であることは注目される。なぜなら、住吉浜の海浜材料がこの付近を通過して運ばれた可能性を示唆するからである。写真は防波堤上から平均的な海岸線方向を向いて撮影されているので、前浜が写真手前側に向かって幅が広がる点は、防波堤の東側に三角形に砂が堆積していることを表している。このことは沿岸漂砂が東から西方向へと向かっていることを示す。

写真-6 美濃崎漁港の東側の海岸状況

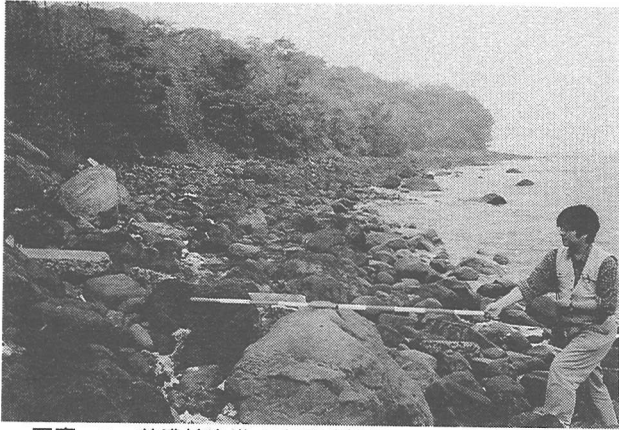
写真-6で道路の湾曲点よりわずかに先の海岸状況を写真-7に示す。漁港の防波堤より東側に離れた場所では海岸線は巨礫で覆われており、写真から見る限り前方の白石鼻まで同様な海岸状況が続いている。写真-6では防波堤の付け根では細砂が見られたが、防波堤から十分離れた場所が写真-7のように巨礫で覆われている点は、現在白石鼻を回り込んで西側に流れてくる沿岸漂砂が枯渇状態にあり、海岸では波の作用で移動がほとんど不可能な巨礫が表面を覆っていると考えられる。また、汀線付近

写真-7 美濃崎漁港の東側隣接部にのみ堆積した海浜

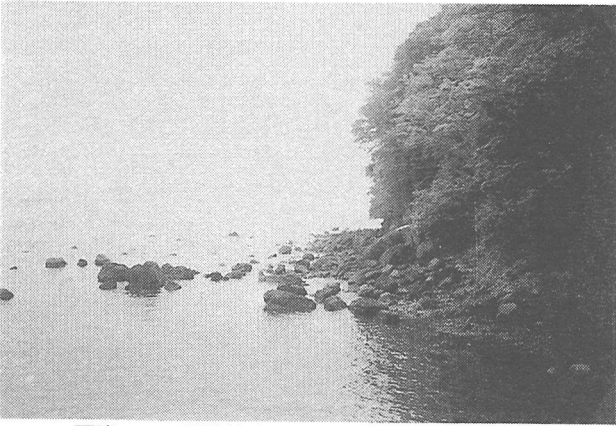
写真-8 美濃崎漁港の西側隣接部の岩石海岸

写真-8は、美濃崎漁港の西防波堤上から西側の海岸を撮影したものである。この付近にも海食崖があり、その基部には再び巨礫が存在しており、細砂からなる前浜は存在しない。美濃崎漁港の東側端部にのみ細砂が見られたこと、また、漁港の西側においては漁港から東側に大きく離れた地点と同様な特徴が見られた点は、防波堤によって細砂分の移動が阻止されているところのみ細砂からなる砂浜が存在し得るのであって、現在では美濃崎漁港付近では西向きの沿岸漂砂は枯渇状態にあることを明らかに示している。

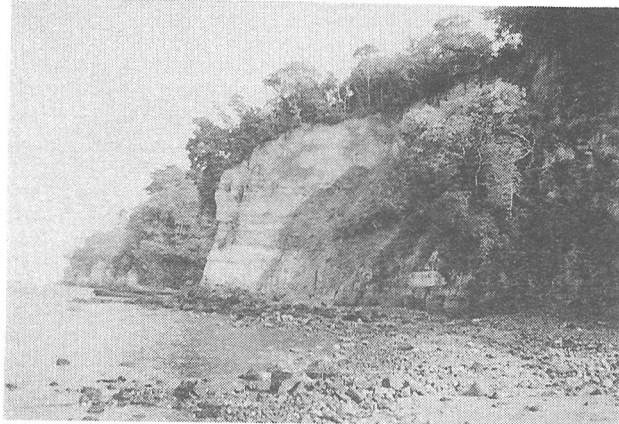
写真-9は、権現鼻の海食崖の写真である。標高約30mの、ほぼ鉛直の崖が形成されている。海食崖の表面には

水平な地層が観察される。この付近の地質は、凝灰岩・泥岩の互層である。崖の前面には平坦な海底面が続く。

写真-9 権現鼻の海食崖

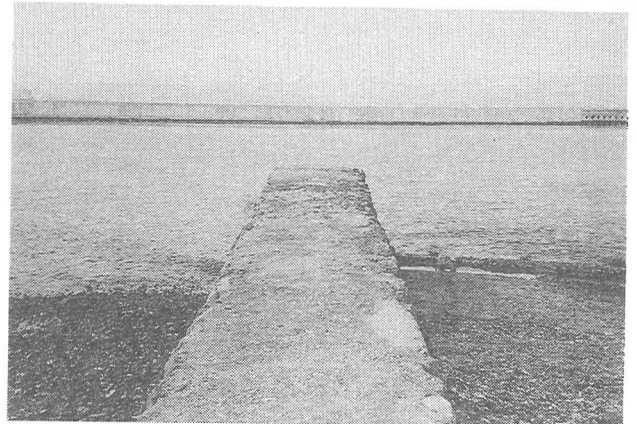
権現鼻の海食崖から守江湾側へ入ると、砂礫浜が広がる。小さな流入河川の北側には小規模な突堤が存在する。写真-10は、この突堤を挟む両側の海浜を撮影したものである。突堤を挟んで、南（右）側には細砂が堆積

写真-10 納屋漁港の南側にある突堤の左右岸の海岸状況の比較

しているのに対して、左側では表面が礫で覆われており、明らかに地盤高が低い。現地でボールを用いた簡易測量によれば、左右の海浜地盤高の差は約1mであった。不透透突堤を挟んで左右（南北）の海浜状況が異なり、南側で堆積していることは、この地点における沿岸漂砂の卓越方向が明らかに守江湾内へと向かう方向であることを示している。この突堤の北側、すなわち北側で沿岸漂砂の移動があることは、そのほかいくつもの証拠をあげることができる。

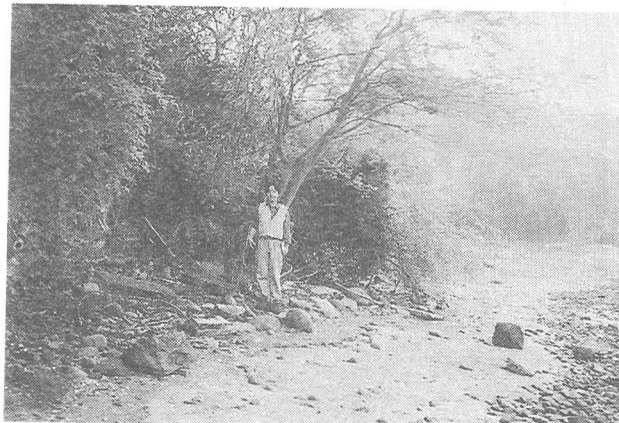
写真-11 突堤の北側に形成されている浜崖

写真-11は、突堤の北側隣接部において観察された浜崖である。人の隣の木に注目すると、この木はその基部を侵食されたために、根が垂れ下がっている。このような形で根が生えることはあり得ないから、ここは最近侵食されたことを表している。そして、この付近が突堤の下手側であって、南側から沿岸漂砂の供給が絶たれていることから侵食が起きていても不思議ではない。写真-12は、写真-11よりわずかに北側の海浜状況を示す。この写真にはU字パイプが満潮時汀線付近に落ちているが、その周辺の砂浜にいくつもの特徴が現れている。このU字パイプの手前側には砂がこんもりと盛り上がり、パイプの頂点まで砂の堆積が見られるのに対して、その内側では砂浜の高さが低い。また明らかに波の作用で移動していると考えられる砂浜は、パイプの手前側では外側にふくらんでいるのに対して、パイプの前方では砂浜の位置が後退している。そして、汀線付近の砂浜と沖合の泥質の海底面とは明瞭な線によって区分される。このことは、この付近での沿岸漂砂によって活発な土砂移動があるのは、写真のU字パイプの右端付近で、砂浜と泥質とを区分する線と、陸側の波のうちあがり点の間であることを示している。

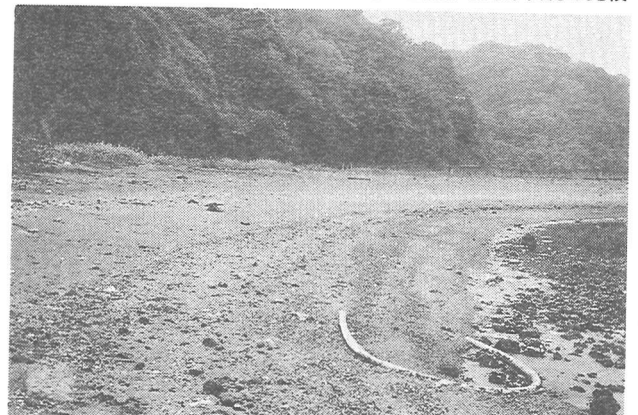
写真-12 納屋漁港の南側隣接部で堆積して形成された海浜

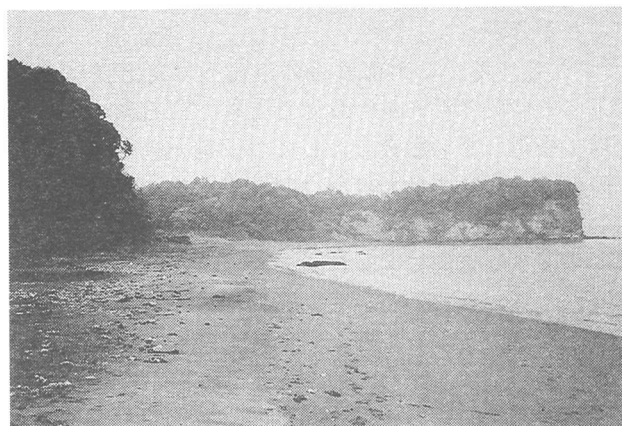
図-1に示すように、権現鼻の西部にはフック状の海岸線が広がる。写真-13は、このフック状海岸（カジガ浜）から北端の権現鼻方向を望んだ状況である。緩勾配の砂浜が続いている。写真に示すように岬の手前側にフック状の砂浜が伸びている。この海岸の背後には台地があり、その端部は海食崖で切られている。たとえば写真-14は、カジガ浜南部で撮影した海食崖である。海食崖の前面には前浜があるために、権現鼻の場合のように常時波の作用を受けてはいないが、写真に見えるように崖の基部にはノッチが形成されていることから、高波浪時には波の作用を受ける。写真中央には崩落した海食崖が見える。このようにして海岸に供給された土砂は波の作用で運ばれるが、この付近ではフック状海岸線の形成から分かるように、南下する方向の沿岸漂砂によって運び去られると考えられる。

写真-13 北端の権現鼻とその手前に広がるカジガ浜

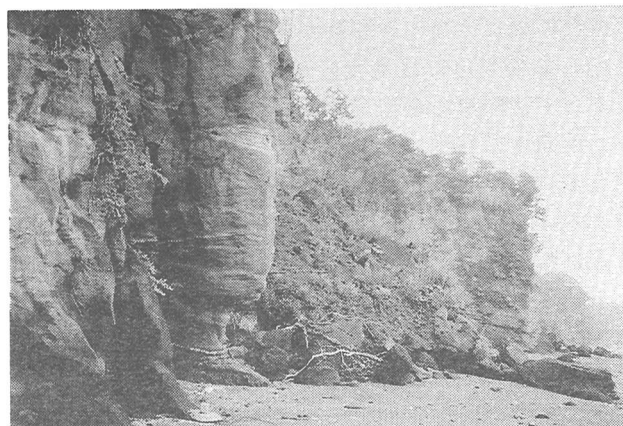
写真-14 南端の加貫岬近傍で観察された海食崖の崩壊

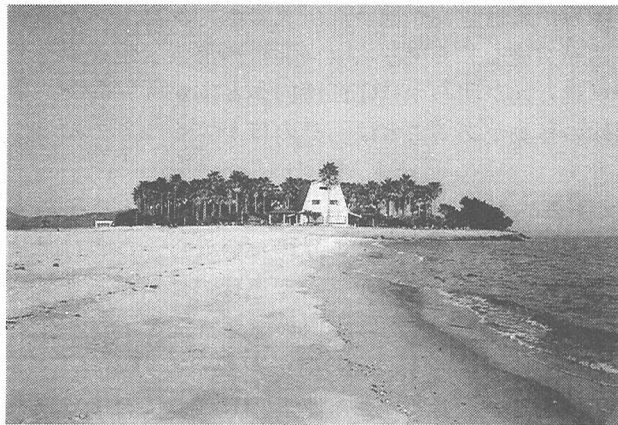
図-1に示したように、守江湾に細長く伸びた単純砂嘴の南側には砂浜が広がっているが、この砂浜は住吉浜と呼ばれている。住吉浜の先端部には灯台があるが、この灯台の付け根から外海側の汀線に沿って撮影したのが写真-15である。前浜勾配は1/10程度とかなり急であり、きれいな砂浜が広がる。砂嘴の先端は半円状に大きく湾曲しているが、その守江湾側の汀線方向に撮影したのが写真-16である。写真-15では中央に見える家屋が、写真-16では右端に見えることから撮影方向が理解されよう。この写真によれば写真-15と異なり、汀線のすぐ沖には細粒の泥質が堆積している。このようにわずかに離れた位置にありながら、守江湾内と別府湾側では底質状況に大きな違いが見られる。この相違は、波の作用が強い外海側と、細粒の物質が沈積しやすい閉鎖性の湾の違いを明瞭に表している。また、写真-16では前浜の砂浜とそのすぐ沖の泥質で覆われた区域が区別されるが、波の作用で活発な砂移動を伴っているのは両者を分ける線付近である。外海側の写真-15ではそのような線は見えないことから、守江湾内と外側では波浪の作用状況および沿岸漂砂によって移動する範囲が大きく異なることが分かる。

写真-15 砂嘴の先端部から住吉浜を望む（南側）

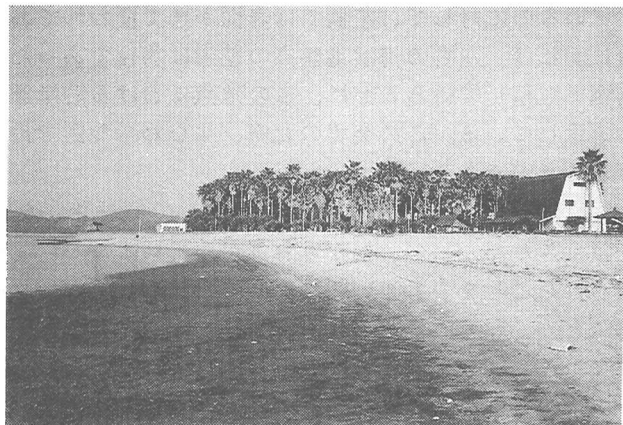
写真-16 砂嘴の先端部から住吉浜を望む（守江湾側）
