## 台風9720号による湘南海岸の侵食災害

Beach erosion of Shonan coast due to Typhoon 9720

宇多高明\*・内田 剛\*\*・平野 浩一\*\*\*・西村 晋\*\*\*\*

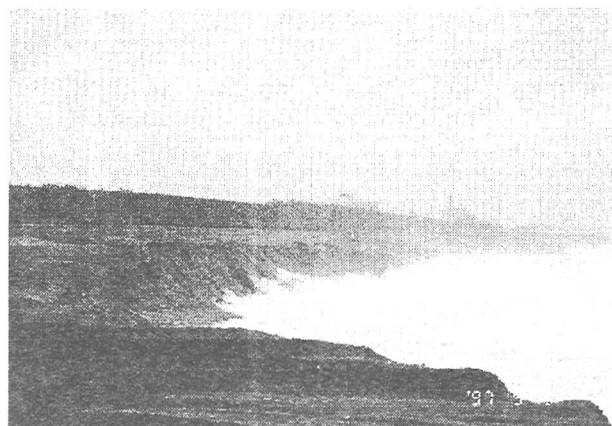
最初にうねりの来襲中の現地状況写真を写真-1,2,3に示す。これらは柳島の消波堤の背後から9月19日に撮影されたものである。写真-1は、この地点より東方向を撮影したもので、通常時には波浪の作用が及ばないような位置にまで波がうちあがり、浜崖侵食が進んでいる状況が遠望できる。写真-2はこの地点より沖方向に、コンクリート製の斜路の状況を撮影したものである。斜路の先に白く見える碎波部の下に消波堤はあるが、水位が上昇したために消波堤は完全に水没している。その手前側の斜路との接点付近は小高くなっており、通常時には斜路を横切って海水が流れることはないが、写真-2のように高波浪の来襲時には斜路の

写真-1 台風来襲時における柳島の消波堤の東側隣接域の侵食状況（9月19日撮影）

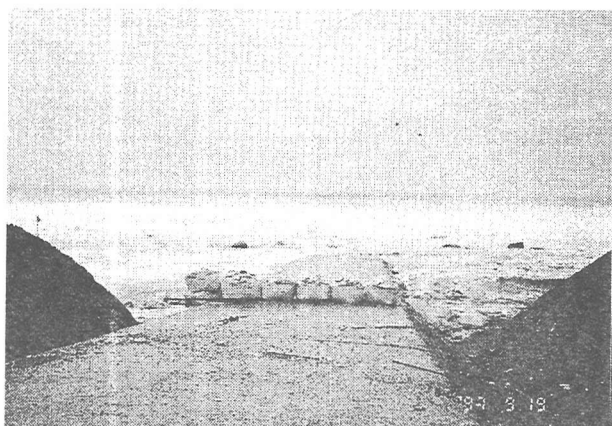
写真-2 柳島の斜路付近の海岸状況（9月19日撮影）

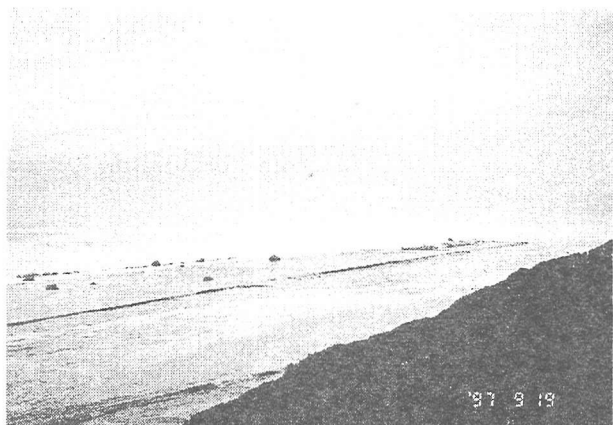
両端で水位上昇が起こり、斜路を越えた西向きの流れが生じている。写真-3は、この地点から西方向を撮影したものであるが、消波堤と背後の盛土の間には強い西向き流れが生じていることが水面の泡の状況から見てとれる。このことは、今回の高波浪では柳島の消波堤は沿岸漂砂に対して閉境界を与えるのではなく、沿岸漂砂は西向きに流出する条件下にあったことを意味している。

写真-3 柳島の斜路の西側の消波堤背後での西向き流れの発達（9月19日撮影）

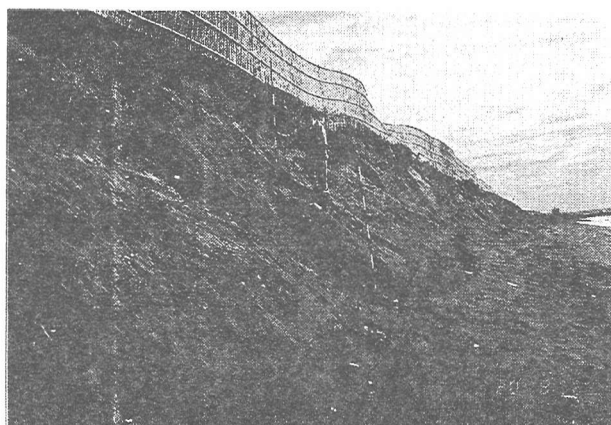
写真-4 浜崖侵食が最も激しく進んだ区域の海岸状況

次に台風による高波浪が終息した9月20日の現地踏査時の写真を示す。写真-4は、柳島の消波堤より東側の最も激しく侵食された区域の状況を示す。先の台風7号におけるこの位置での浜崖の高さはわずかに約1.4mであったが、その後に来襲した台風9号で約3.0mとなり、今回写真-4のように約3.5m以上の浜崖となった。砂丘の頂部にある飛砂防止柵の下部が露出し、柵が不安定な状況となっていることから、柵の上部からも土砂が落ち込んだことが分かる。最も侵食が激しい区域から東側へ移動すると写真-5に示すように、浜崖は次第に高さを減じ、浜崖の高さは約2.5mとなっている。このように浜崖は東側に移動するほど次第にその高さを減じ、茅ヶ崎漁港の防波堤に接近するとほとんど見られなくなり、さらに東へ移動すると土砂が堆積して写真-6に示すようなバームの形成が見られる。

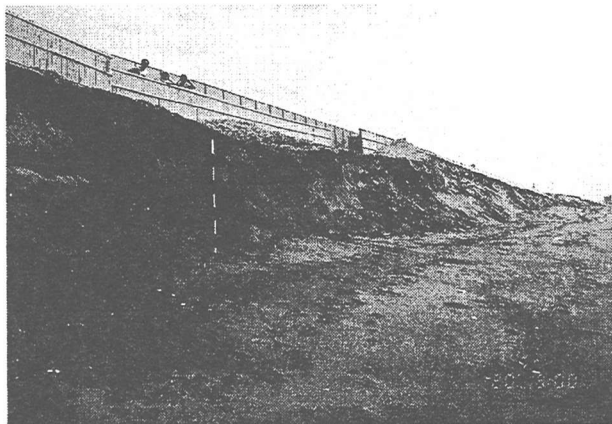
写真-5 写真-4の東側隣接区域の浜崖形成状況

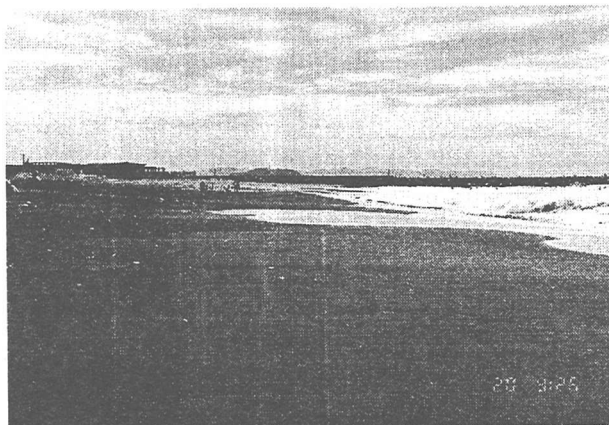
写真-6 茅ヶ崎漁港の西側隣接部での堆積状況

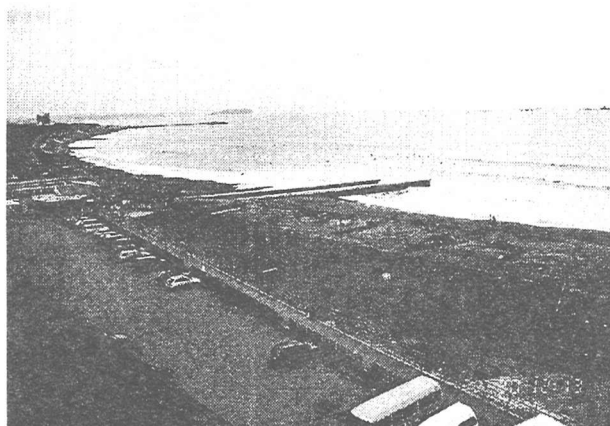
写真-7 茅ヶ崎漁港の東側隣接部の海岸状況。  
中央部にあるのは6号水路

区別される。この境界線は波のうちあがり線に相当しており、通常ではうちあがることのないほど高い位置まで波が遡上したことを示している。また、このうちあがり線より海側には、少なくとも3カ所に戻り流れが原因と推定されるガリー侵食の跡が見られる。

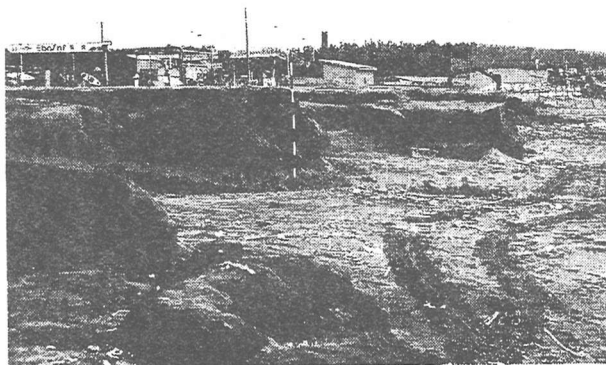
写真-8 茅ヶ崎海水浴場の浜崖とガリー侵食

写真-8にはガリー侵食と浜崖の形成状況を示す。浜崖の高さは約1.4mである。また形成されている崖の面はいずれもかなり滑らかであることは、これらの浜崖はその上部に海水がうちあがり、その戻り流れによって侵食が進んだことをよく表しており、写真-7で観察されたように後浜上部まで波がうちあがったことと調和的である。

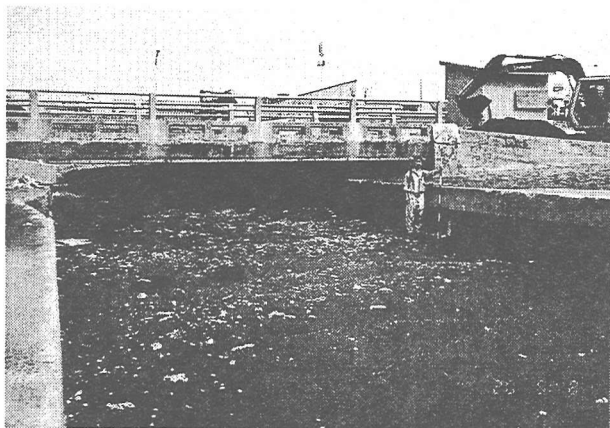
また、写真-7に示した6号水路では、大量の土砂が河口部から侵入し、河道が完全に閉塞した。写真-9はその状況を示している。導流堤の天端から約1.2mを残して水路は完全閉塞しており、写真右上に見える重機は、河道内の堆積土砂の除去工事を進めているものである。河道内への侵入土砂はこの橋付近にとどまらず、はるかに上流まで押し込まれ、水路は完全に砂で満杯となり、上流のボックスカルバートのわずか手前まで土砂が堆積した。6号水路は茅ヶ崎漁港のすぐ東側に位置するために、通常、波浪は静穏である。それにもかかわらず今回のように河道内に大量の土砂が堆積したことは、西向きの沿岸漂砂によって水路内へ砂が押し込まれたと考えて初めて

写真-9 6号水路内の土砂堆積状況

一連の海浜変形の結果、沿岸方向に移動した土砂の多くは、茅ヶ崎漁港に隣接する6号水路内、茅ヶ崎漁港の航路内およびヘッドランドの背後に堆積し、一部は柳島の消波堤より西側へと移動したと考えられる。これらのうち、柳島の消波堤より西側へ流出した土砂以外は、かなりの土砂が再移動が可能である。とくに河道内や航路内への堆積土砂は障害となるので浚渫が必要となるが、それらの土砂を養浜材として利用することが考えられる。

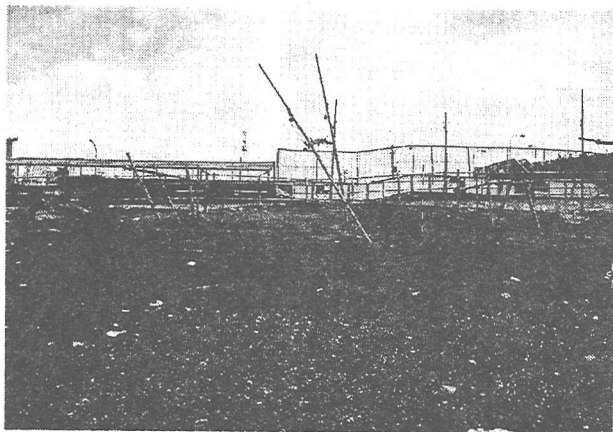
写真-10 茅ヶ崎市営プールの前面の砂浜に立つ木杭の傾き状況

説明可能となる。また、写真-10は、市営プール（6号水路近傍の施設）の前方の海浜状況であるが、海浜に立てられた木杭の多くが西（左）側に傾いている。このことは作用波浪がこの写真の右側から、すなわち東側から作用したことを意味し、前述の現象を説明する根拠となっている。

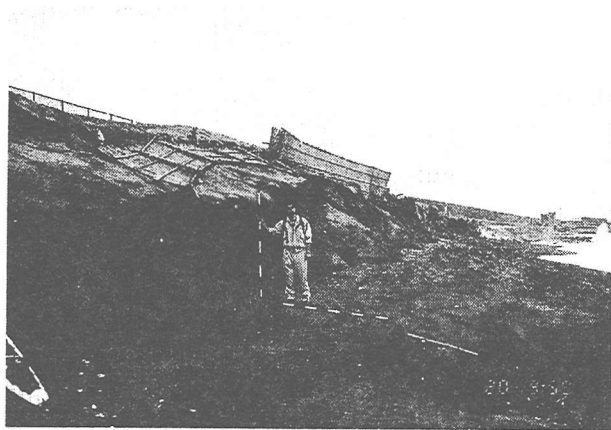
写真-11 写真-10の東側隣接部における浜崖形成状況

6号水路からさらに東側へ移動すると浜崖侵食が見られるようになり、写真-11に示す付近では浜崖の高さが約1.8mとなっている。この付近から浜崖侵食の高さは次第に高くなり、写真-12に示す付近から浜崖侵食は最もひどくなり、約3.0mもの高さに達した。

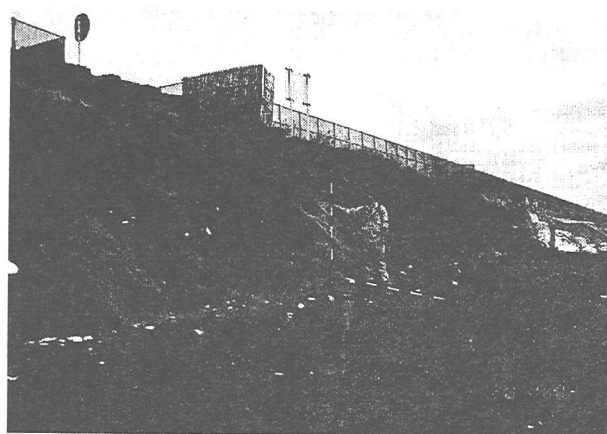
写真-12 写真-11の東側隣接区域での浜崖形成状況

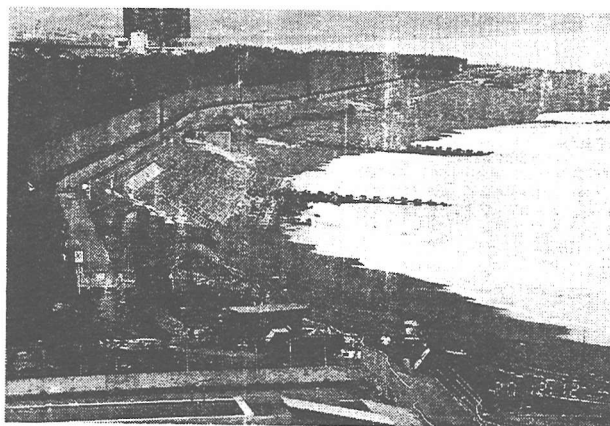
写真-13 茅ヶ崎市営プールから東側の海岸状況。  
(中央に見える突堤は、手前から3、4、5号突堤である。)

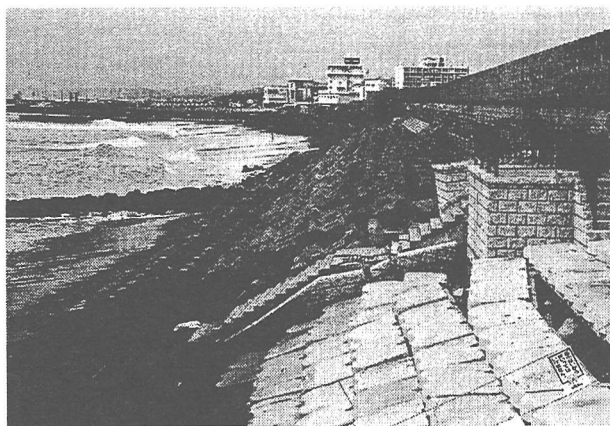
写真-14 茅ヶ崎地先の展望台から西側の海岸状況

写真-13 に示すように、茅ヶ崎漁港とヘッドランド間では汀線が大きく湾曲しているが、この湾曲部の頂点付近には傾斜堤などの護岸が存在する。写真-14 は、この付近の海岸状況を撮影したものである。中央に見える階段はその取り付け部がずれるとともに、上部で折れ曲がっている。階段工の手前のテラスブロックにも上部に大きな隙間ができています。階段工より前方の、ホロースケヤー製の傾斜護岸も最上部が下方にずり落ちたために、大きな隙間ができた。以上のようにこの付近の海岸では波浪によって海浜の土砂が吸い出されたために、護岸や階段工が全体にずり落ちるような現象が見られ、大きく構造物が変形した。このような現象を示すものとして写真-15 は、東側の展望台を西側から撮影したものであるが、展望台にすり付けられていたテラスブロックが基礎の吸い出しにより沈下し、展望台との間に約0.6mの隙間ができたものである。写真-16 は、展望台近傍の階段工から東側を望んだ海岸状況である。海岸線と直角に伸びているのは4号突堤である。この階段工の東側隣接域でも激しい浜崖侵食が見られ、背後にある自転車道の下部が侵食されてオーバーハング状になり、自転車道のガードレールが崩れ落ちている。

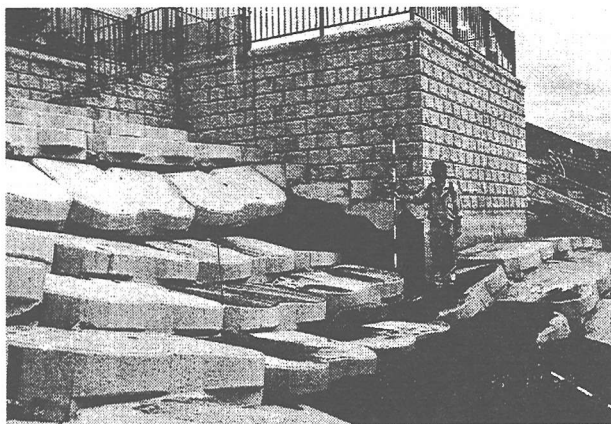
写真-15 基礎を大きくえぐり取られた展望台と沈下したテラスブロック

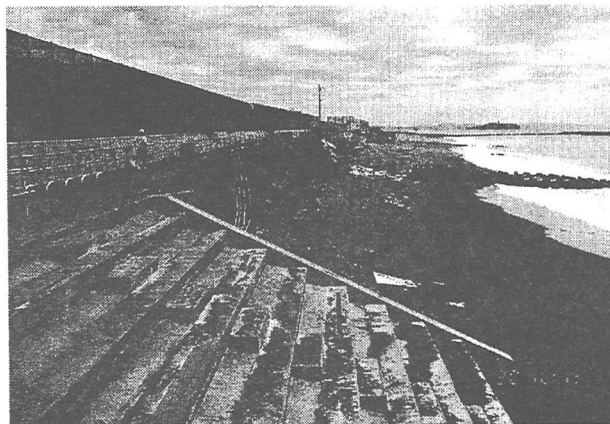
写真-16 展望台近傍の階段工とその東側海岸の侵食状況

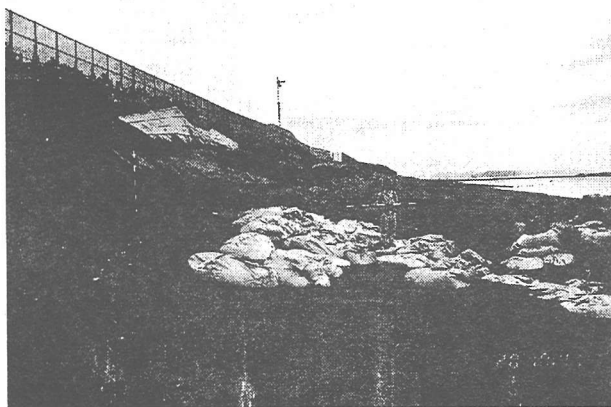
写真-17 侵食されて背後の土砂が流出した4号突堤周辺状況

先に来襲した台風7、9号の侵食被害においては、東向きの沿岸漂砂の作用下で、4号突堤の背後を通過して沿岸漂砂が流出し、これによって背後の砂丘地が大きく侵食されたことを明らかにした。この災害後、突堤背後を抜ける土砂流出を防止するために、応急的な処置としてサンドバッグを突堤背後に設置し、その周辺で人工的に砂を被せる対策が行われたが、今回の侵食被害も写真-17 に示すとおり突堤背後を塞いでいたサンドバッグは崩落し、それより陸側が侵食され、前回と同様に浜崖が形成された。しかし、この写真で注目

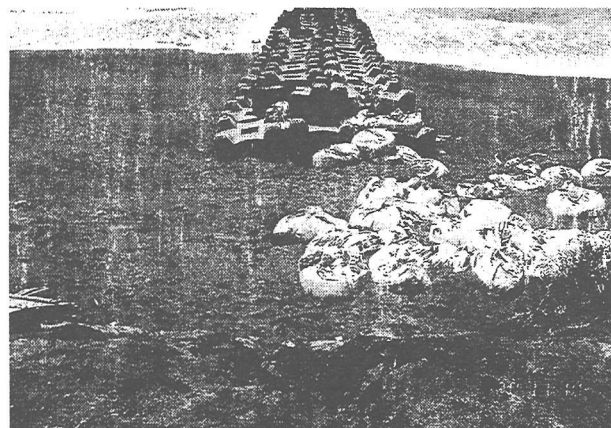
写真-18 西向きに流出した応急対策用のサンドバッグ

されるのは、サンドバッグの背後に形成されている浜崖が東側から次第に高さを増していることやサンドバッグの背後を通過する流れにより砂が運ばれ、手前側に堆積した状況が見られることである。特に、写真-18に示すように、いずれのサンドバッグも突堤の中心線に対して西（左）側に散乱していることから今回の侵食被害の原因は、西向きの著しい沿岸漂砂による侵食被害であったことを示唆している。しかし、これと相反する現象としてヘッドランドに隣接した5号水路を西側から撮影した写真-19を示す。不透過構造を有する導流堤の手前（西）側に大量の土砂が堆積し、バームが形成されている。このような現象を説明するには、東向きの沿岸漂砂の発生以外に考えられないことから

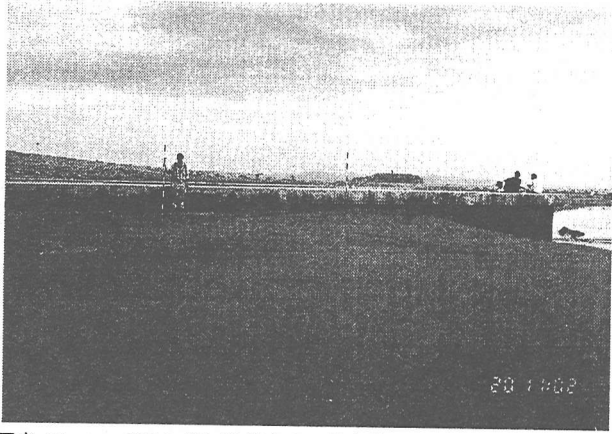
写真-19 ヘッドランドに隣接する5号水路の西側における堆積状況

ヘッドランドなどによる波の遮蔽域となる区域では局所的な東向き漂砂が発生していたものと考えられる。
