## 湘南海岸における台風7号、9号による侵食災害の現地踏査

Field observation of beach erosion caused by Typhoons 9707 and 9709 on Shonan coast

宇多高明\*・内田 剛\*\*・高橋由貴\*\*\*・西村 晋\*\*\*\*・福山慎一\*\*\*\*

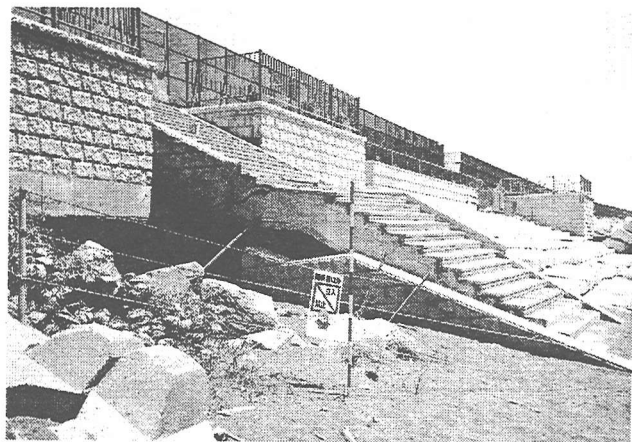
図-1に示すように、湘南海岸の茅ヶ崎漁港とヘッドランドに挟まれた茅ヶ崎地先ではBMSの試験工事が行われている（平野ら、1997）。この地区は、元々前浜が非常に狭く海浜勾配が急なために、背後の自転車道・遊歩道から海浜地へと下りるため階段が設置されていた。しかし、1997年6月20日に来襲した台風7号によって、写真-1に示すように階段の裏側まで侵食され、階段の通行が不可能となった。また階段の前方（東側）にはテラスブロックが設置されていたが、これらも傾動した。波浪の作用前にはこのテラスブロックの下から2段目までは砂が覆っていたが、

その部分が侵食され、基礎が露出することによってブロックが傾動したものである。このような状況のみを観察すると、緩傾斜護岸の前面が洗掘されているから、これらの施設の被災防止の検討では例えば2次元移動床模型実験などを行って洗掘原因を追求したくなる。しかし、写真-1は侵食の結果を示すにすぎないから、砂が沖向きに移動したのか、あるいは沿岸方向に流出したのかどうかを写真から直ちに判断することはできない。沿岸漂砂によって土砂が運び去られたにもかかわらず、2次元実験による検討を行ったとすると、「砂が沿岸方向に流出した」、という最も本質的な部分についての再現ができなくなる。したがって現地踏査においては、写真-1の周辺のみを見るのでは問題解決に当たって最も重要な点を見失う危険性が大きい。このことから、以下では湘南海岸を対象としてこのような問題について考察することとし、その際の海岸現地踏査のあり方について検討する。

写真-1 茅ヶ崎海岸のBMS試験施工区域における侵食による階段の被災状況 (1997年7月3日撮影)

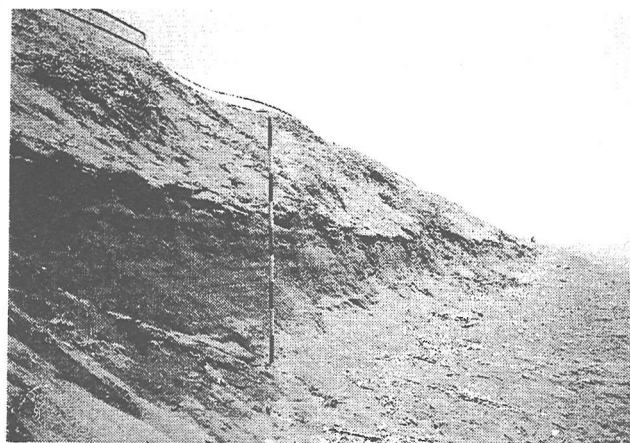
写真-2 柳島地先の消波堤の東側隣接部で観察された浜崖 (1997年7月3日撮影)

写真-2は、相模川河口の右岸に隣接する柳島地先にある消波堤の東隣で1997年7月3日に観察された浜崖の状況である。消波堤による波の遮蔽域となる、その付け根から東側に少し離れた位置で最も高い浜崖が形成され、そこから東側では浜崖の高さは次第に低下する。写真-2は、最も高い浜崖が形成された部分である。台風7号では満潮と高波浪とが重なったため、通常時では波の作用がまずは及ばない砂丘の付け根までが侵食され、浜崖が形成された。写真-2によれば浜崖の高さは約1.4mはあり、また浜崖の露頭に水平な地層が観察されることから、この

浜崖は天然の砂丘を切って形成されたものであることがよく分かる。このように高い浜崖が高潮位に加えて高波浪の作用によって土砂が沖向きに移動したことによって形成されたとするならば、空間的に見た波高の沿岸方向の一様性から見て、浜崖は沿岸方向に連続的に形成されなければならない。しかし、この浜崖は消波堤の付け根では形成されておらず、また写真-2のさらに前方では写真-3に示すように次第に高さを減じ、約1mとなる。さらに写真-3の前方では浜崖はほぼ消失していた。このことは、写真-2,3に示す浜崖は、東向きの沿岸漂砂が発達する条件下で、消波堤が沿岸漂砂の移動を阻止したためその東側隣接部で形成されたものであることを意味する。

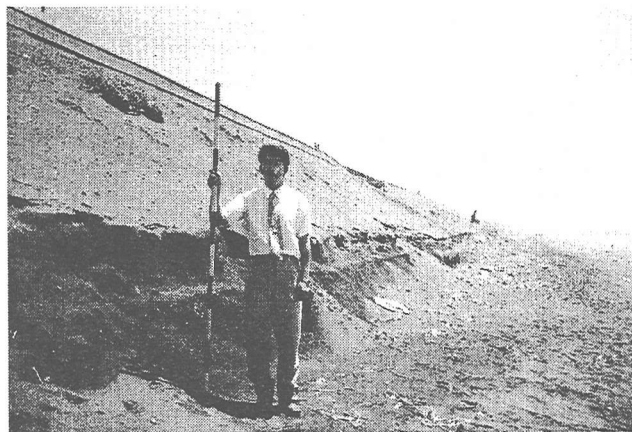
写真-3 写真-2よりわずかに東側における浜崖の状況  
(1997年7月3日撮影)

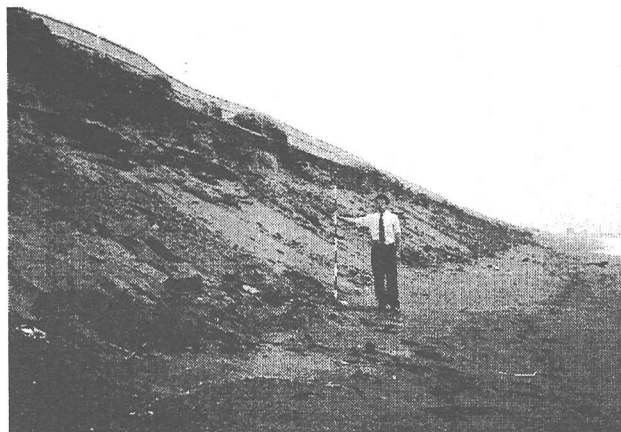
写真-4 柳島地先の消波堤の東側隣接域に形成された高さ約3mの浜崖  
(1997年8月7日撮影)

1997年7月3日には上述の状況を示していた柳島の消波堤の東側区域では、8月7日の現地踏査によれば浜崖侵食が非常な勢いで広がったことが発見された。写真-4は、写真-2とほぼ同じ位置における浜崖の形成状況を示すものである。写真-2,4において、汀線背後の飛砂防備柵の湾曲面がほぼ同じ位置に見える。写真-2での浜崖の高さは約1.4mであったが、写真-4では約3mに達し、著しく侵食が進んだことが分かる。写真-2では砂丘上に植生が残されていたが、写真-4ではこれらの植生も削り取られ、根が露出している。

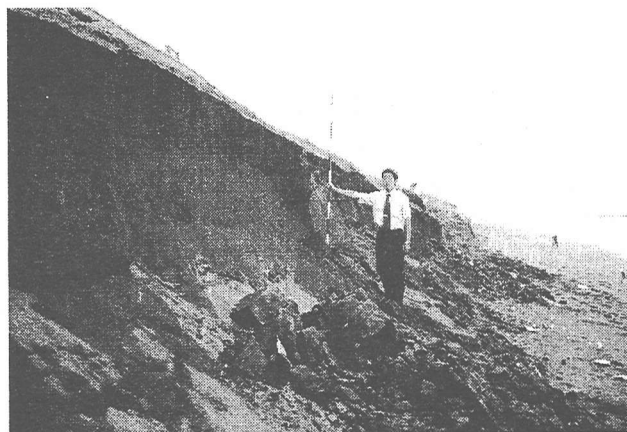
写真-5は、写真-3とほぼ同じ場所の浜崖形成状況である。写真-3では浜崖は約1mの高さであったが、浜崖は約2mとここでも侵食が進み、ブロック状の固まりをなして前浜へと土砂が落ち込んでいる。そしてブロック状に土砂が落ち込んだ部分ではほとんど直角、ないしはオーバーハング状に切り立った断面が形成されている。また、崩壊したブロック状の土砂がほぼそのままの形で残されていることから、この浜崖はいまだ侵食が継続していたことが分かる。しかし、この地点よりもさらに東側では写真-6のように浜崖の高さは約1.4mと低下する。

写真-5 写真-4のさらに東側地区における浜崖形成状況  
(1997年8月7日撮影)

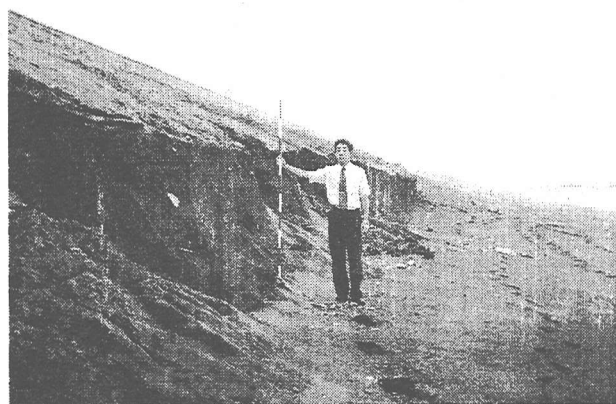
写真-6 写真-5の東側における浜崖形成状況  
(1997年8月7日撮影)

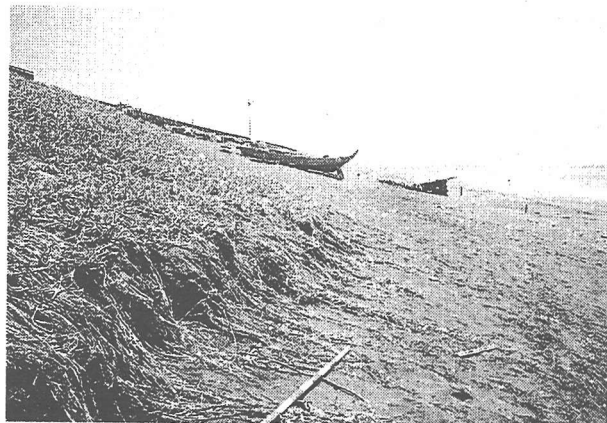
台風7号の来襲時、浜崖の形成範囲の東端部からわずかに東側の区域では写真-7に示すように後浜植生の最下

部が洗掘されて低い浜崖が形成され、植物の根が砂浜上に広がる状況が観察された。このような状況で植生が生育してきたとは考えられないから、砂丘の基部が侵食されて植物の根が洗い出されたことは間違いない。その場合、洗い出された植生状況を注意深く観察すると、写真-8に示す横たえたポール左端から約0.5m付近と、右端付近の植生の状況に明かなように、植生が右回りに絡みながら全体として右（東）方向に傾いている。このことはこのような侵食を引き起こした波の入射方向がやや西側であったことを示している。

写真-7 後浜侵食により形成された低い浜崖と植生の状況  
(1997年7月3日撮影)

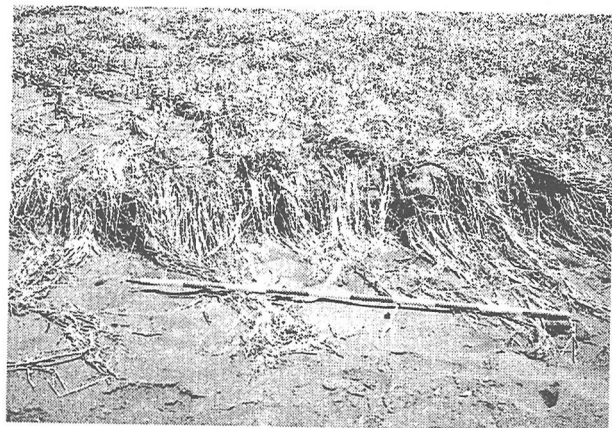
写真-8 侵食されて露出し、東向きに流されたと考えられる植物の状況 (1997年7月3日撮影)

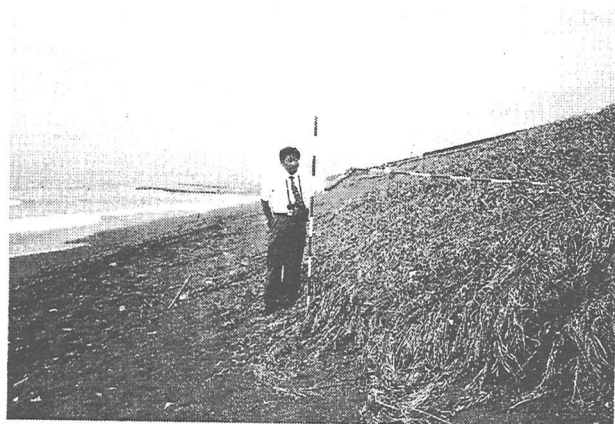
写真-9は、同じ場所における後浜植生帯の状況である。写真には、手前側、すなわち東向きに流れがあって、植生の葉や露出した根が東向きに流された形跡が明瞭に現れている。これもまた7月3日の現地踏査時の観察結果と同一である。さらに、水平なポールの先端は、塩分によって植生が変色していた点を示すが、これより遡上高の測定が可能になる。一般の海浜測量ではこのような点はしばしば見逃されてしまうが、現地踏査を注意深く行えば、高波浪の遡上に関する新たな情報を得ることができることが明らかである。

写真-9 侵食されて根が露出した植生帯と波の遡上高  
(水平ポールの先端) (1997年8月7日)

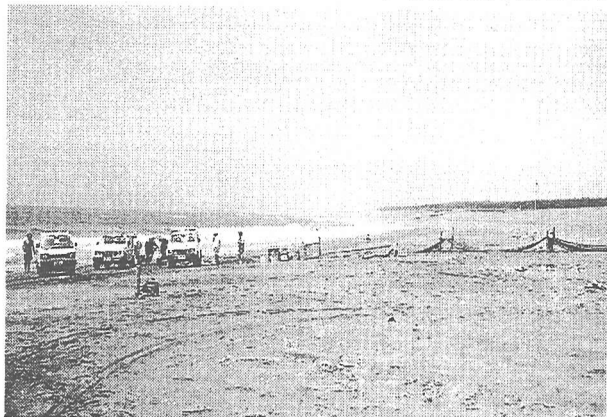
写真-10は、台風7号来襲後における茅ヶ崎漁港の防波堤による沿岸漂砂の阻止効果の現れている部分の海浜状況である。もともと非常に広い前浜があったが、そこにバームが形成された。

写真-10 茅ヶ崎漁港の西側隣接部において土砂堆積により形成された幅広いバーム (1997年7月3日撮影)

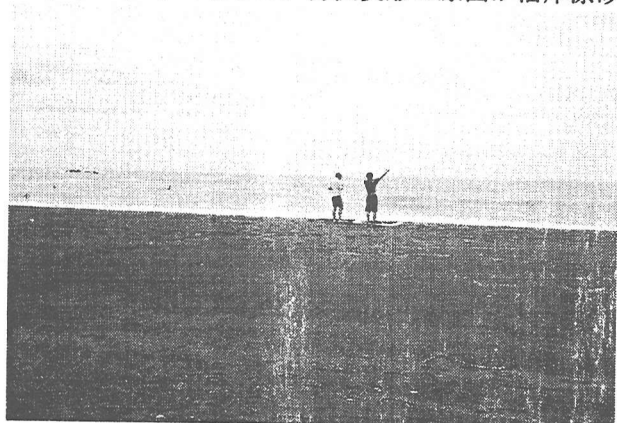
写真-11は、台風9号の来襲直後における茅ヶ崎漁港の西側隣接域における土砂堆積域の写真である。こんもりとした高いバームが形成されている。このバームは沿岸方向にほぼ同一の高さを有しており、海浜を歩くと靴が数cm海浜地にめり込むような海浜状況であって、波の作用で砂がうちあげられたばかりの状況を呈していた。また、バーム頂からその背後へと海水が流れたため、非常になだらかな後背斜面が形成されている。

写真-11 茅ヶ崎漁港の西側におけるバームの形成状況  
(1997年8月7日撮影)

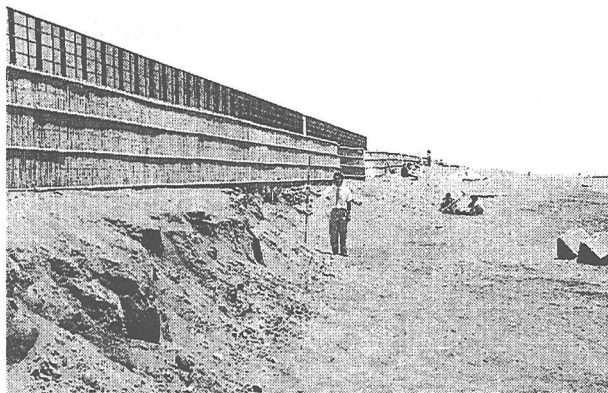
写真-12は、BMSの設置区域の東側に位置する5号突堤の陸側端の状況である。突堤背後には砂丘があったが、そこが大きく侵食され、砂丘の端部と突堤の間に長さ約5mほどの平坦部が形成された。突堤の背後には飛砂防止のための柵があったが、その前面には写真-12に示すような浜崖が形成された。この浜崖は、突堤の手前側（西側）でのみ形成されており、突堤の東側では不明瞭となり侵食を受けてはいない。すなわち、突堤を挟んで東西の海浜形状の相違が非常に明瞭に出ている。写真-13は、飛砂防止用の柵の前面を撮影したもので、柵の下部にはまだ砂が付着している。観察者が指さしているのは、柵の裏側の地盤面である。ここでは約1.6mも地盤高が低下したことが分かる。

以上のように、突堤の西側では高い浜崖が形成されたのに対して、突堤の東側隣接部では浜崖の形成が見られない点は、突堤背後における侵食が、西側からの入射波条件のもとで、突堤の裏側を抜ける流れと同時に土砂が運び去られたためと推定される。

写真-12 5号突堤の取り付け部に形成された浜崖（1997年7月3日撮影）

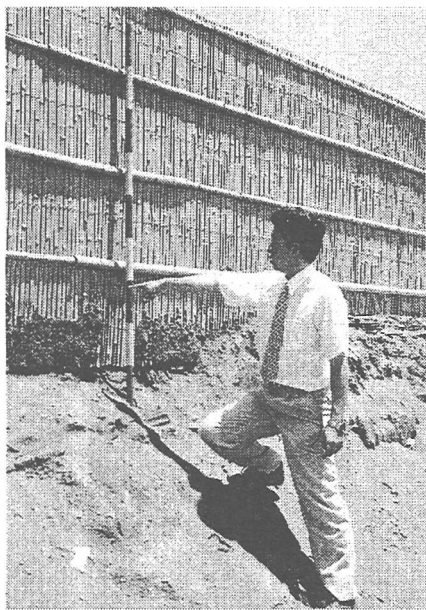
写真-13 浜崖と背後の飛砂防止柵の裏側の地盤（1997年7月3日撮影）

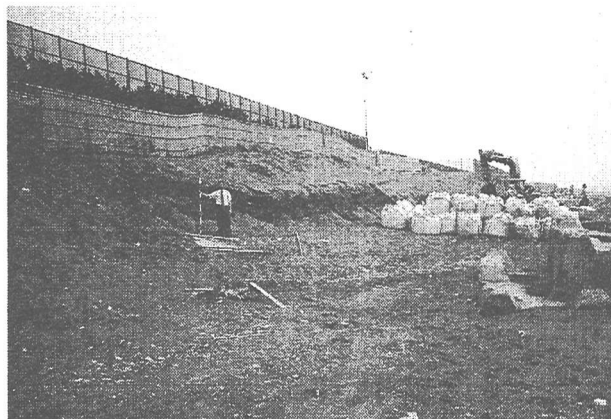
写真-14は、BMSの試験施工区域の東側を区切る4号突堤の背後部での浜崖形成状況である。台風9号では5号突堤より西側に位置する4号突堤の背後で5号突堤周辺とまったく同様な侵食が発生した。突堤背後には砂丘があったが、そこが大きく侵食されて浜崖が形成されたことから、突堤背後における土砂の流出が著しかったことが分かる。

写真-14 侵食により形成された4号突堤背後の水路跡（1997年8月7日撮影）

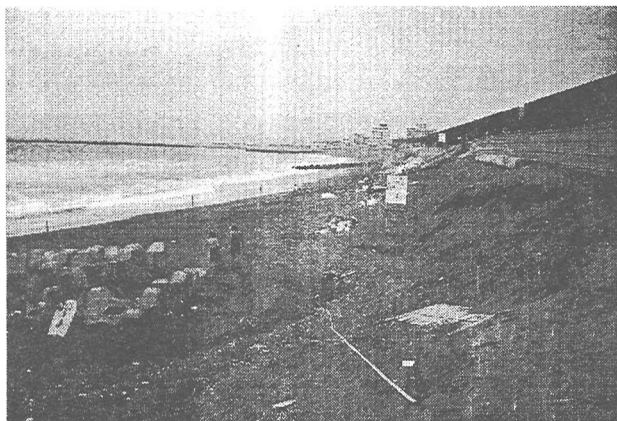
写真-15は、写真-14の観測者背後の砂丘上から突堤の背後部を西向きに撮影したものである。突堤の陸側端部と急勾配の浜崖の間に水路跡が見られる。この水路跡は、突堤端に立つ2人から右側、やや白い浜付近ではバームができていたためやや小高くなっているが、そこから開口部へ向いて下り勾配となり、突堤の裏（東）側へと抜けている。また、突堤背後に形成された浜崖は、突堤の背後で最も高く、西向きに次第に高さが低くなっている。

写真-15 4号突堤背後の水路跡を西向きに望む（1997年8月7日撮影）

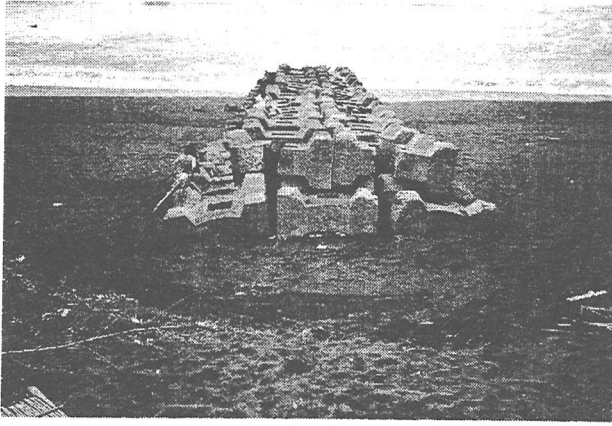
写真-16は、突堤背後の砂丘上から突堤の先端方向を望んだ写真である。突堤背後に形成された浜崖の上部を連ねる線は、突堤の中心線に関して右（西）側で広く、左（東）側で狭くなっており、明らかに突堤中心に関して左右非対称である。また、突堤右側の砂面の地盤高が高い。これらの点は、突堤右側の区域でうちあがった波が突堤の背後を回り込んで東側へと流出し、このとき突堤背後を大きくえぐったことをよく表している。突堤状構造物が海岸線に伸ばされた場合の周辺海岸への影響については、その定量的予測もなされているが、上述のように突堤の陸側端を沿岸漂砂が抜けるという問題は全く新しい問題であり、今後予測モデルの構築が必要であろう。

写真-16 突堤背後の砂丘上から突堤の先端を望む

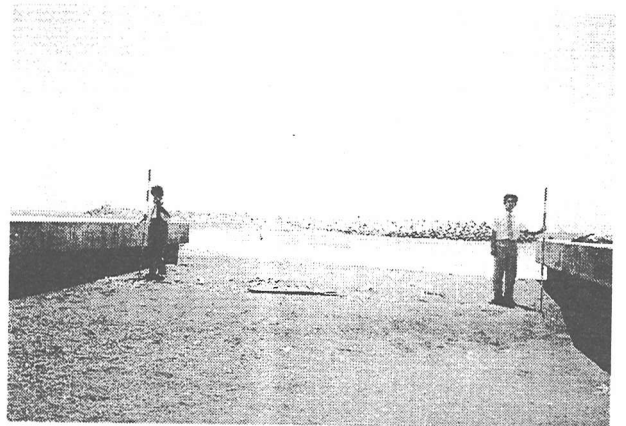
写真-17 5号水路の河口導流堤間の土砂堆積状況

写真-17は、茅ヶ崎のヘッドランドの背後に位置する5号水路の河口導流堤間の状況である。台風7号直後の現地踏査時には河口には大量の土砂が堆積し、完全閉塞状態にあった。しかし詳細に観察すると、右岸導流堤の付け根では河口内への堆積土砂が導流堤の先端からわずかな距離で止まり、しかも波が遮蔽されることから安息角に近い急勾配をなして堆積しているのに対して、左岸側では勾配が緩く、かつ河道内深く土砂が侵入している。河口導流堤の中心を境にして左右非対称で、左岸（東）側が河口内深く土砂が侵入していることから、ここでもまた西寄りの入射波が卓越したことが分かる。
