## 新潟海岸南西部に位置する新川漁港の建設に伴い激化しつつある海岸侵食

## -問題の所在と今後の対応策-

Beach erosion triggered by extension of breakwater of Shinkawa fishery  
harbor located in southwest part of Niigata Prefecture  
- problems and future measures -

宇多高明・神田康嗣

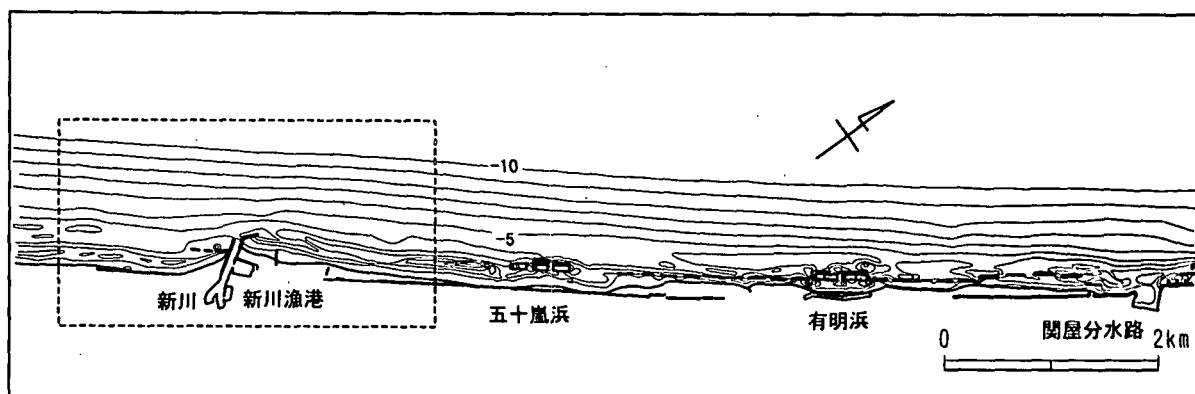
図-1 新潟海岸（関屋分水路～新川河口）の深浅図（1995年10月測量）

新潟海岸では毎年1回深浅測量が行われてきている。まず、新川漁港を含む新潟海岸全体の地形特性を把握するために、1995年10月の深浅図を図-1に示す。沿岸方向に約11kmの範囲を含む広域の深浅図である。この海岸における沿岸漂砂の卓越方向は西向きであるので、いま沿岸漂砂の下手側から順に海岸線にある施設と、その周辺の海浜地形特性について調べてみる。

流堤の外側には新たに新川漁港の外港が建設されつつある。一方、河口の南西側に隣接して3基の離岸堤が設置され、導流堤直近での汀線後退を防いでいるが、さらにその南西側では汀線が大きく後退し、護岸線と汀線が重なっている。等深線形状は、新川河口を境に南北非対称であり、北東側では導流堤に近接するほど等深線が沖に出ている。これと逆に、南西側ではとくに-3m以浅の等深線が凹状である。また、沖合の等深線の形状を調べると、新川漁港の沖合で-4~-8mの等深線が緩やかに沖向きに突出しているが、河口の南側では再び海岸線に近づくとともに、-6~-3mの間の等深線間隔が広がっている。このような等深線の形状は、この地区では明らかに西向きの沿岸漂砂が卓越していること、また、沿岸漂砂が新川漁港の外港防波堤の沖を通過して南西向きに流れているが、海岸線の方角角が他の場所より大きい分だけ沿岸漂砂量が小さくなっていることを示している。

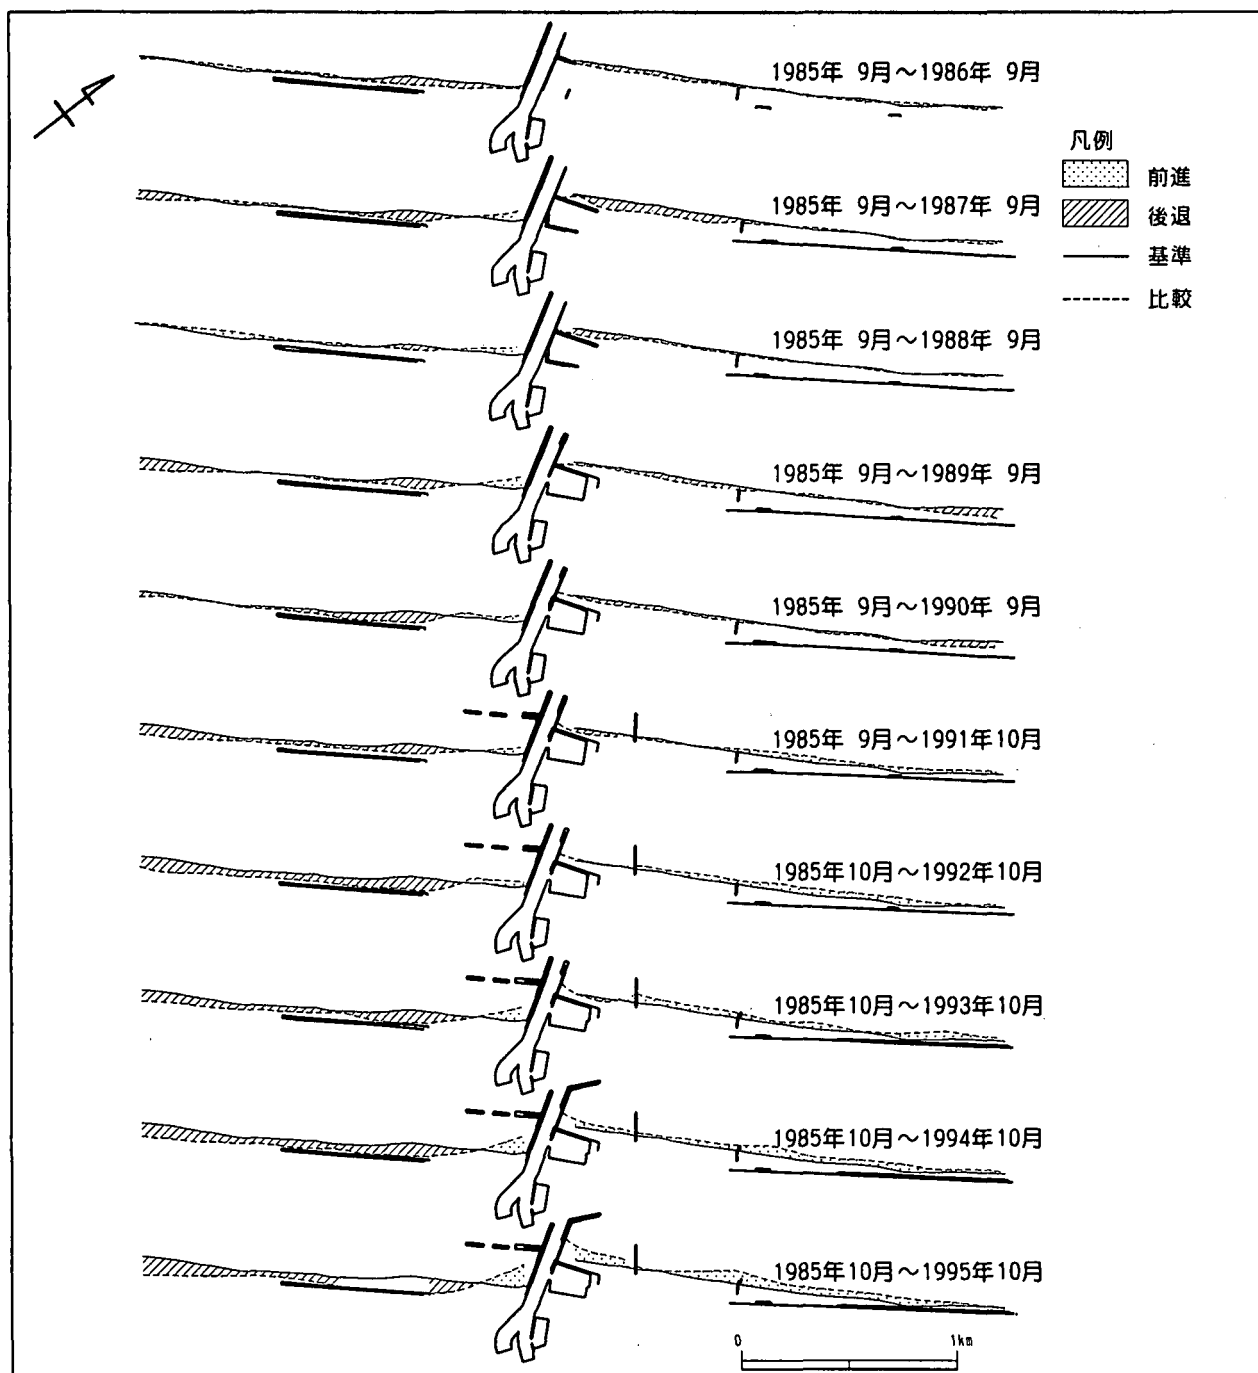
図-2 新潟海岸の汀線変化 (1985年9月基準)

深浅測量データをもとに、新川漁港周辺の汀線変化について調べてみる。図-2には、新川漁港を中心とする区域の1985年9月を基準とする汀線変化を、河口導流堤や離岸堤など各種施設の建設状況とあわせて示す。河口導流堤とその南西側に位置する海岸護岸の間では、1985年以降、導流堤の隣接部で汀線が前進傾向にあり、とくに1991年、導流堤に隣接して離岸堤が造られて以来汀線の前進傾向が著しくなった。これは導流堤自身による波の遮蔽効果と同時に、離岸堤による波の遮蔽効果が著しく発揮されたためである。これと同時に、河口の南西側での汀線の後退が著しくなり、1995年までには最大の汀線後退量は90mに達し、観測範囲全域が侵食域となった。

新川漁港の北東側では、1991年までは侵食・堆積を繰り返していたが、河口の南西側での離岸堤の建設と同時に、汀線が前進傾向となり、その後は1985年と比較して汀線は前進傾向を保っている。1985年から1995年の汀線変化を集約的に見ると、新川漁港の北東側では全体的に汀線が前進し、南西側では導流堤の西側隣接部を除き全体に汀線が後退したことがよく分かる。

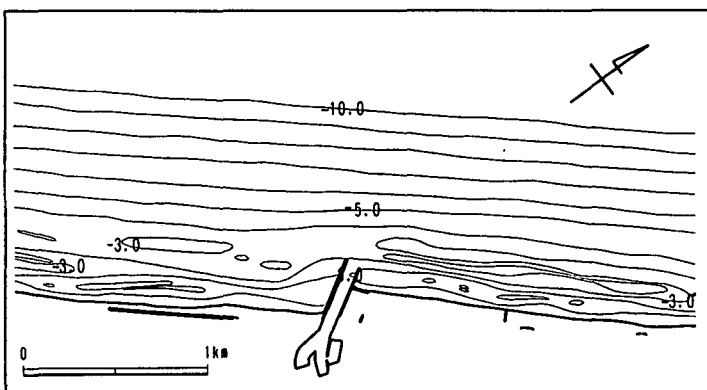
図-3 新川漁港周辺の海底地形 (1985年9月測量)

1985年9月以降、毎年一回行われてきた深浅測量のデータをもとに、図-1に破線で示す区域を定めて、1995年10月までの深浅図の比較を行う。最初に1985年9月の深浅図を図-3に示す。この当時、すでに新川には平行導流堤が伸びており、河口を挟んで南北の汀線は階段状であり、北東側の汀線が南西側よりも突出している。-1~-4mの間の等深線はバー・トラフのため不規則な形状であるが、-4~-6mの等深線は汀線と同様に河口の北側で緩やかに突出し、導流堤の先端沖を回り込んだ後、河口の南側では再び汀線とほぼ平行に伸びている。1985年当時、新川河口の南側には延長約1kmの海岸護岸が設置されていたが、その前面には少なく

とも幅40mの前浜が存在した。

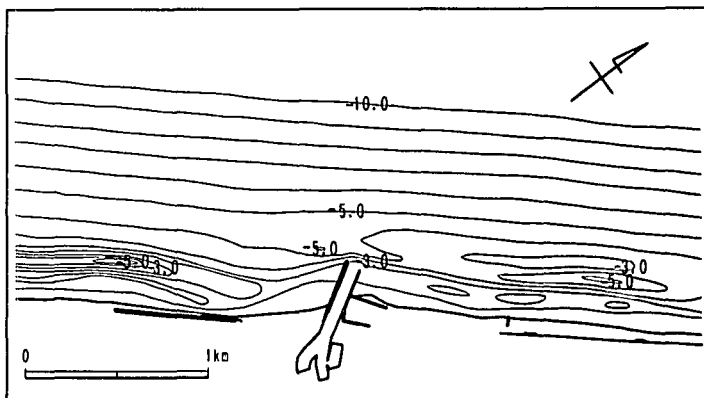
図-4 新川漁港周辺の海底地形（1987年9月測量）

図-4に示すように、1985年と比較して1987年9月では、導流堤は南側北側とも30m伸ばされ、沿岸漂砂の阻止効果が高められた。この結果、新川河口の南西側の汀線が後退し、海岸護岸の北東側端部ではごくわずかな前浜を残すばかりとなり、その付近を中心として新川河口方向へ向けて汀線が全体に凹状となった。この場合注目されるのは、海岸護岸の北東側端部で前浜が非常に狭くなった部分のすぐ沖合には-5mに達する深みが岸向きに伸びてきていることであり、その先端部もまた大きく掘れていることが分かる。一方、河口の北東側では導流堤の延長と同時に、-3m以浅の等深線が斜めに突出することになった。このように導流堤の延長に対して直ちに海底地形の応答が起こったことが特長である。

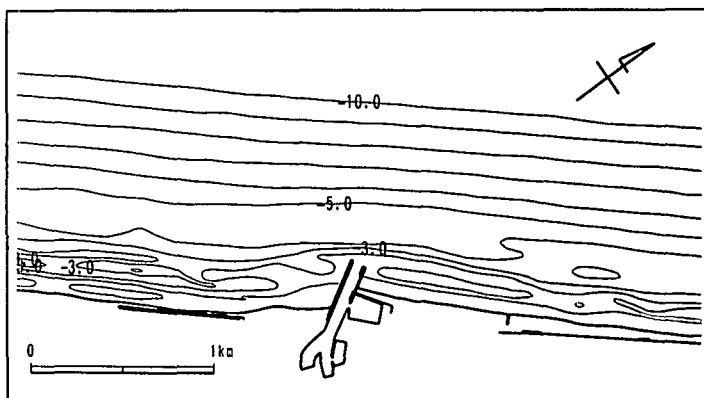
図-5 新川漁港周辺の海底地形（1990年9月測量）

図-5には1990年9月の深浅図を示す。図-4に示した1987年の深浅図と比較すると、土砂が堆積したため、導流堤先端で-2~-4mの等深線が導流堤の先端を回り込んで南西側へと滑らかに、かつ連続的に続くようになった。この結果導流堤の先端付近を中心として、浅海部の等深線が沖向きに凸状になった。以上の等深線の特徴は、導流堤の建設直後には南西向きの沿岸漂砂がかなり阻止されたが、導流堤の北側に土砂が堆積することにより、沿岸漂砂が導流堤の先端を越えて南西側へと流出し始めたことを表している。碎波帯でバー・トラフが複雑に発達した区域は、沿岸流が強い場所でもあるから、図-5の特徴は、南西向きの沿岸流が導流堤先端で蛇行し、下流側の海岸護岸付近で岸に再接近しているように見える。また、沖合の-5~-8mの範囲の等深線にも導流堤沖での緩やかな突出が見られる点は、沿岸漂砂がほぼ-8m以浅で活発なことを示している。

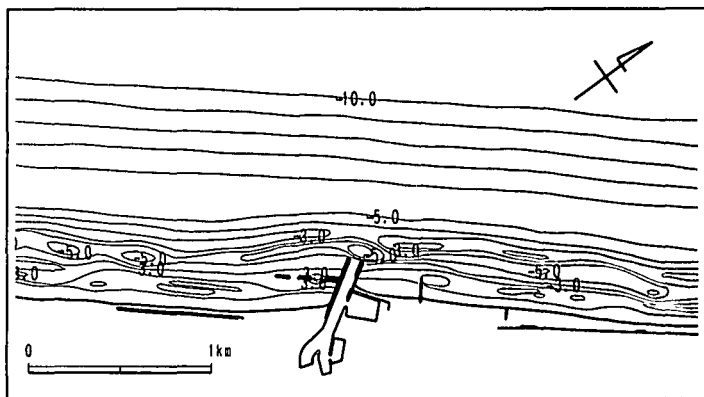
図-6 新川漁港周辺の海底地形（1991年10月測量）

1991年10月までには、図-6に示すように導流堤の南西側に隣接した水深約2.5m付近に3基の離岸堤が建設された。この離岸堤の建設目的は、導流堤の南西側端部付近での侵食を防ぐことにあると思われる。また、新川河口の北東側約400mには、新川漁港の外港の防波堤の一部をなす突堤が建設された。離岸堤群の建設により、導流堤の南西側隣接部では汀線が前進したが、これらの離岸堤群によって北東側から導流堤の先端を回って南西側へと回り込む沿岸流が岸に再接近する位置が南西側へ移動したことが、図-5,6における浅海部のバー・トラフの発達状況から推定される。一方、北東側の突堤はまだ建設直後のため周辺地形への影響は大きくない。また、導流堤先端で形成された洗掘穴が細長く南西向きに伸び、しかもそれが次第に岸向きに接近している点もまた南西向きの沿岸流の発達を示唆する。

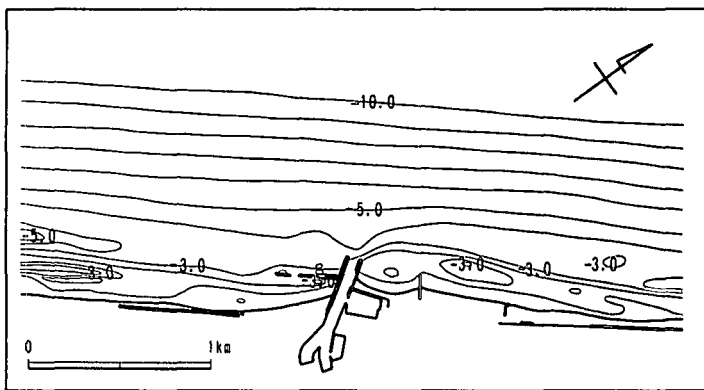
図-7 新川漁港周辺の海底地形（1993年10月測量）

図-7は1993年10月の深浅図である。比較的静穏な波浪条件が続いたあとに深浅測量が行われたためか、バー・

トラフの発達は図-6と比較して顕著ではない。まず導流堤の南西側では離岸堤群の背後の舌状砂州が大きく発達し、導流堤との接点での汀線が離岸堤建設前の1987年9月と比較して30m前進した。河口の北東側では、外港の突堤による沿岸漂砂の阻止効果が現れ、この位置で-3m以浅の等深線が沖に押し出され、突堤と導流堤の間の等深線が凹状となった。突堤より北東側区域では-3m以浅の等深線が、導流堤から約1.3km北東にある五十嵐浜の護岸へ向けて斜めに伸び、導流堤の南西側の等深線と導流堤を境にして平行にずれ、南西側の等深線が後退している。このことは、導流堤と突堤によって、沿岸漂砂が著しく阻止されたことを表している。

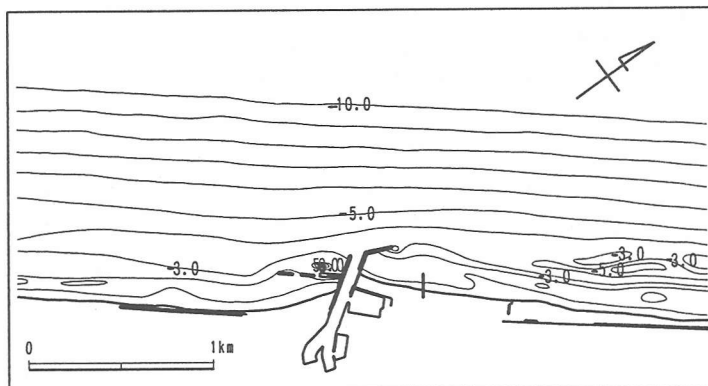
図-8 新川漁港周辺の海底地形 (1994年10月測量)

1994年10月の深浅図を図-8に示す。前年の状況と大きく異なるのは、右岸側導流堤の先端に「く」の字形の長さ140mの防波堤が伸びたことである。この斜め防波堤が、南西向きの沿岸漂砂を大きく阻止したことは、-3m以浅の等深線がこの防波堤で切られていることから理解される。

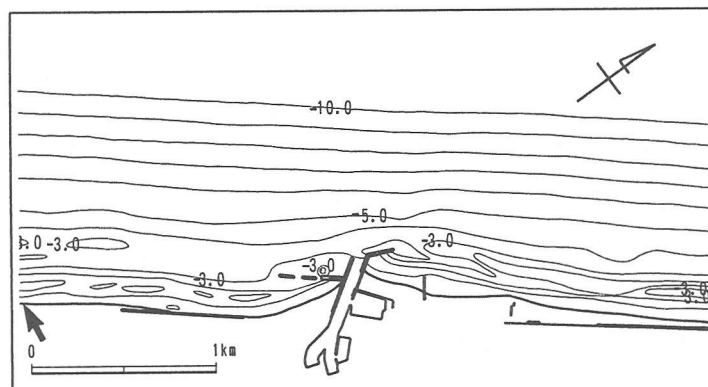
図-9 新川漁港周辺の海底地形 (1995年10月測量)

最後に図-9には1995年10月の深浅図を示す。「く」の字形の防波堤に向かって-3m付近のバー・トラフが斜めに伸び、河口導流堤を挟んでこのバー・トラフの形成位置が大きく岸側にずれている。

このことは、南西へ向かう沿岸漂砂が河口部で大きく阻止されていることを表している。図-3に示した1985年の状況と比較すれば、河口の北東側では等深線が前進し、南西側では後退したことがよく分かる。また、新川漁港の防波堤は、南西向きの沿岸漂砂が非常に活発な範囲で造られ、しかも港口が沿岸漂砂の上手側に開けられているため、港内堆砂が助長される形態となっていることが分かる。

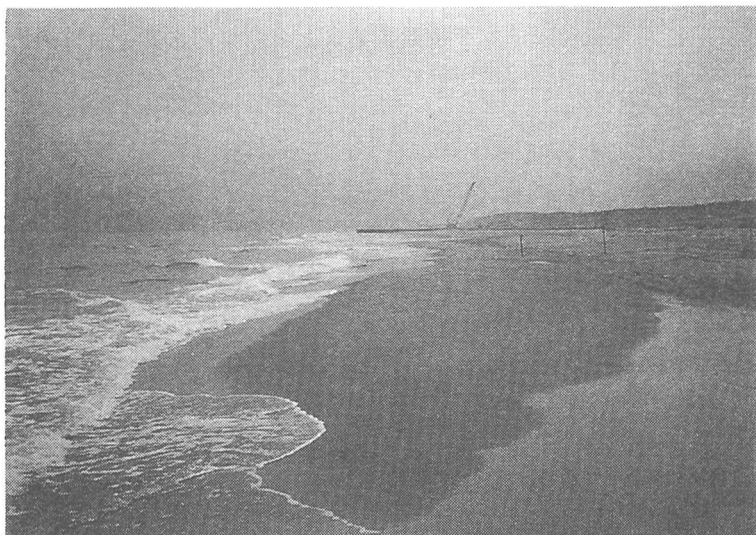
1996年6月25日、新川漁港周辺の海岸状況に関する現地踏査を行った。写真-1は、図-9において、新川漁港の外港の突堤の付け根から北東側を望んだ海岸状況である。ここでは北東方向から流れてくる沿岸漂砂が堆積するために、汀線付近にはバームが形成されつつあり、鉛直上方に凸な断面形状になっている。写真-2は、新川漁港の南西側に直線的に伸びる海岸護岸上より、南西方向を望んだ海岸状況である。海岸線は鉛直のコンクリート壁と、その前面に投入された大量の消波ブロックで守られ、汀線際には近づくことはできない。写真-1との差違は非常に大きい。さらに、図-9の左端付近（図に矢印で示す）では、写真-3に示すような高さ約3mの浜崖が形成されており、この浜崖は写真前方に見える海岸護岸の端部から、南西方向に連続的に伸びている。浜崖は、新川漁港により汀線付近の沿岸漂砂が阻止されるために形成されたものであり、海岸護岸の南西側端部から始まり、南西方向にその高さが次第に低くなる。この浜崖は沿岸漂砂阻止構造物の端部から形成されているために、沿岸漂砂の阻止が続く限り時間経過とともに沿岸方向に益々広がり示すことになる。このような例は、沿岸漂砂を阻止する構造物の漂砂下手側で見られる共通的現象である（宇多、1997）。

写真-1 新川漁港の北側の海浜状況 (1996年6月26日撮影)

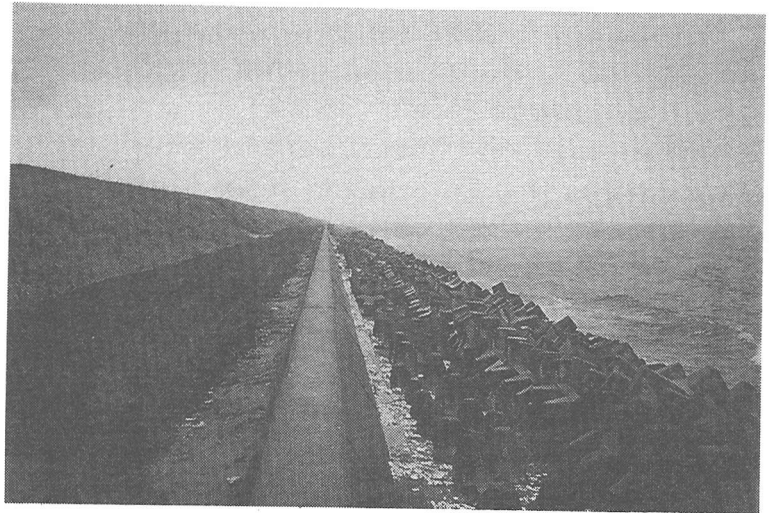
写真-2 新川漁港南側の海岸護岸と消波ブロック(1996年6月26日撮影)

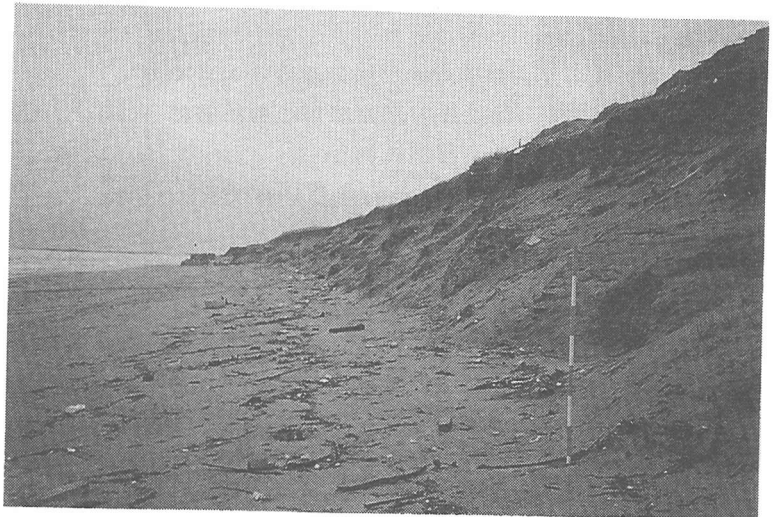
一方、この段階では沿岸漂砂の大部分は導流堤の下手側へと流出していたため、下手側海岸の侵食はそれほど顕著な形では現れなかった。しかし、導流堤は次々と伸ばされるとともに、新たに河口の外側に外港防波堤が建設されると、河口で沿岸漂砂の阻止効果が大きくなり、河口の下手側では高さ約3mにも達する浜崖が形成された。すなわち、他の多くの海岸と同様に、沿岸漂砂の卓越する海岸で沿岸漂砂の連続的流れを断ち切ることを最終目的とした施設整備が進むことによって、新川漁港の下手側海岸では激しい侵食が現に進みつつある。一方、漁港では導流堤や防波堤の延長と土砂堆積とのいちごっこが進んできた。侵食側では、汀線がさらに後退したのち、いずれ災害復旧で海岸護岸が造られることになる可能性が大きい。護岸を造っても沿岸漂砂の条件に変化がないから、さらに侵食区域が南西側に広がることになる。そして

写真-3 新川漁港南側の浜崖形成状況(1996年6月26日撮影)

海岸線は次々と護岸と消波ブロックで覆われるであろう。新潟海岸では、沿岸漂砂の上流端で養浜が行われるとともに、関屋分水路からの土砂流入もあるから、今後も土砂堆積は継続する。したがって唯一の解決策は、サンドバイパスであろう。これを行わないとすれば、漁港内への土砂堆積が起きて浚渫を継続する必要がでると同時に、新川漁港の下手側では浜崖侵食が南西方向に次々と広がることは間違いない。過去、わが国の多くの海岸で見られた沿岸漂砂卓越海岸での沿岸漂砂の遮断による下手側海岸の侵食が、今また新川漁港の下手側海岸で始まろうとしている。問題を放置することの結果が多くの海岸ですでに明らかになっていることから、漁港管理者と海岸管理者との間で港内堆砂と海岸侵食を総合的に防ぐ手だてについて急いで検討されることを強く望むものである。
