# 阿字ヶ浦海岸漂砂観測用栈橋の 撤去工事と腐食・防食調査

## REMOVEMENT WORKS AND CORROSION INVESTIGATION OF COASTAL OBSERVATION PIER AT AJIGAURA BEACH

山本幸次<sup>1</sup>・笠井雅広<sup>2</sup>・佐藤慎司<sup>3</sup>

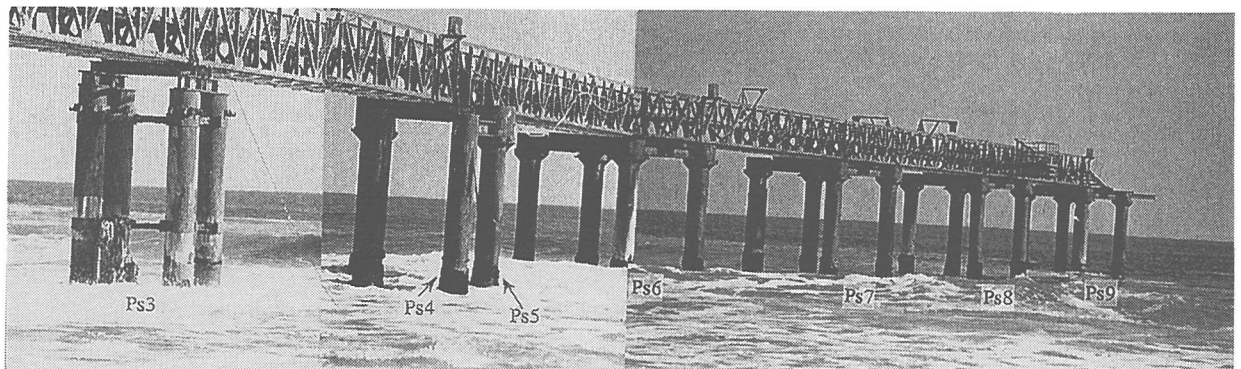
写真-1 栈橋の基礎工の鋼管杭の状況

漂砂観測用栈橋の撤去に先立って、1996年に腐食・防食の外観調査を行った(写真-1,2)。打設後に防食被覆を施した鋼管杭は、汀線際の1～10で錆や被覆の剥離が確認され、沖側の11～16は比較的良好な状態にあった(表-1)。このことは、常時に波が碎波する汀線際においては、被覆材料に防食性ととも波力などの外力に打ち勝つ性能も必要であることを示している。打設前に防食技術を施した鋼管杭では、耐海水鋼、アルミ溶射+塗装、およびウレタンライニングを施した1',3',6'などで腐食が確認された。

しく、手摺鋼材や床板の落下の危険性が高くなっている。②鋼管杭は、23 年間厳しい海象条件に曝されているため腐食が進んでいる。特に腐食が著しいのは飛沫帯から海底面にかけての部分である(写真－1)。③

以上の外観調査から漂砂観測用栈橋の使用継続が不可能と判断し、以下の点を考慮して撤去することとした。①漂砂観測用栈橋の上部工のトラスの老朽化が著

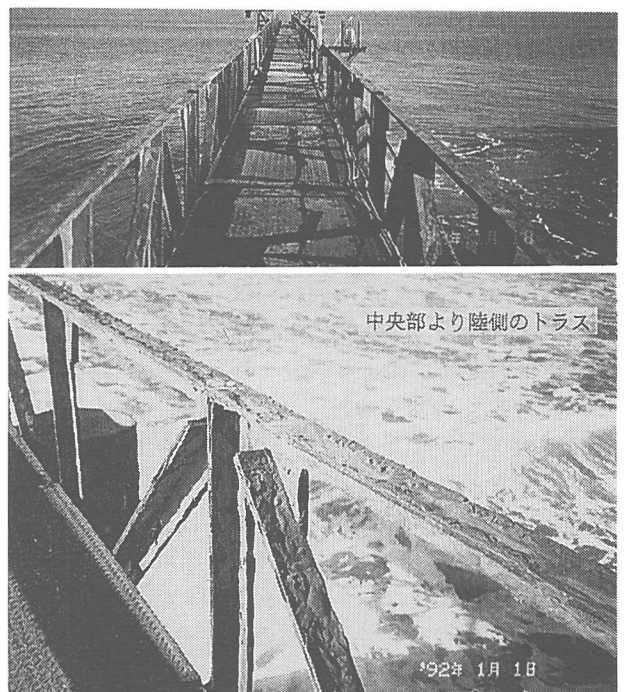
写真-2 栈橋の上部鋼材トラス工の状況

漂砂観測用栈橋の上部工の鋼材トラス・床板は、ほとんどが腐食しており、強度劣化が著しかった。打設後に防食技術を施した鋼管杭(基礎 Ps0 ～ Ps4、杭番号 1 ～ 16、図－2 および表－1 参照)の評価を表－3 に示す。表－3 における杭番号 1－5 は基礎 Ps1 の番号 5 の杭であることを示し、ほかもこれに準ずる。これによれば、再施工をしない場合における 22 年間を通じての暴露で評価の高いのは、水中硬化エポキシ(B)、ガラスフレーク入りポリエステル、水中硬化エポキシ+ガラスクロスである。このことは、無処理の鋼管杭が打設後に錆始めた場合でも、評価の高い防食被覆を用いれば 20 年以上の耐用が望めることを示唆している。

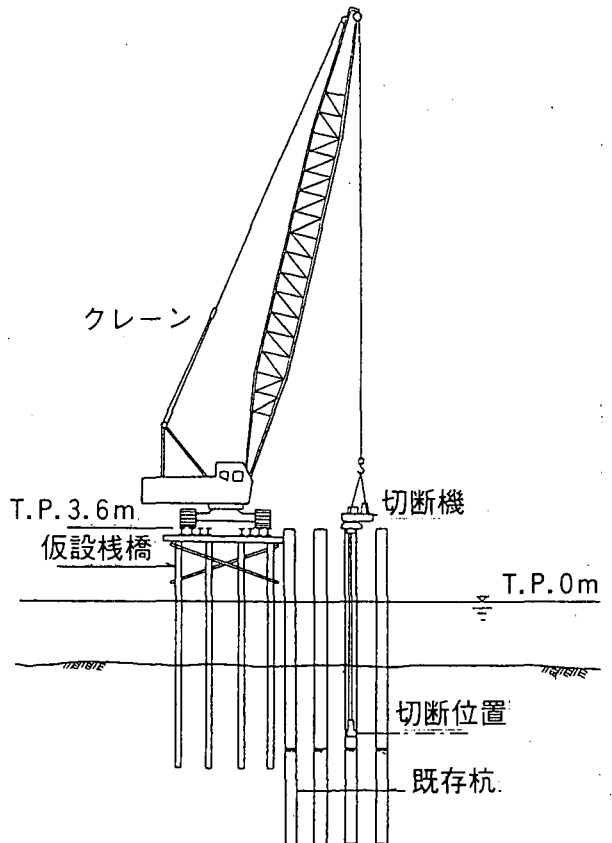
図－３ 鋼管杭切断工法の模式図

鋼管杭は、硬質粘土層（N 値が 40 以上）に十数 m 打ち込んである。また、打ち込んでから 20 年以上経過しているため、鋼管杭と推定硬質粘土層の間の粘着性が大きくなっていると考えられる。④鋼管杭を全撤去する場合には、過大な引っ張り応力がかかると考えられ、飛沫帯から海底面にかけての脆弱な部分で破断してしまう可能性が高い。

前述した外観調査結果をもとに、撤去工事は以下の手順で行うことにした。①鋼管杭撤去の足場については、撤去工事を確実にこなすこと、および工事中・工事後において周辺海域の環境への影響が小さいことを配慮して仮設栈橋工を採択する。②鋼管杭を引き抜くときの引っ張り応力を小さくするために、硬質粘土層内のある部分でカッターで切断し確実に撤去する水中切断工法を採用する(図－3)。

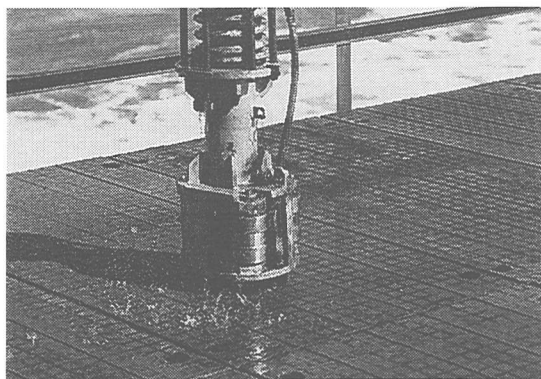
写真-3 鋼管杭切断機

仮設栈橋の設置が遅々として進まなかったが、仮設栈橋完成後の撤去は順調に進んだ。鋼管杭の撤去状況を写真-3,4に示す。切断機(写真-3)を鋼管杭の中に入れ、推定硬質粘土層より約2m深い位置で切断し、切断後の鋼管杭を引き抜いた(写真-4)。引き抜いた鋼管杭は、一時保管して腐食状況の観察を行った(写真-5)。鋼管杭の観察結果は図-4に示すようにまとめ、生物の付着状況、錆の進行度、塗装等の剥離状況、切断面からの粘土の付着状況などを調べた。引き抜いた鋼管杭に付着していた粘土の切断面からの長さ(図-4参照)は、表-3に示したように1~2.3mであった。このことから、異常波浪による粘土層の著しい洗掘が生じない限り、粘土層内に取残した鋼管杭は露出しないと考えられる。

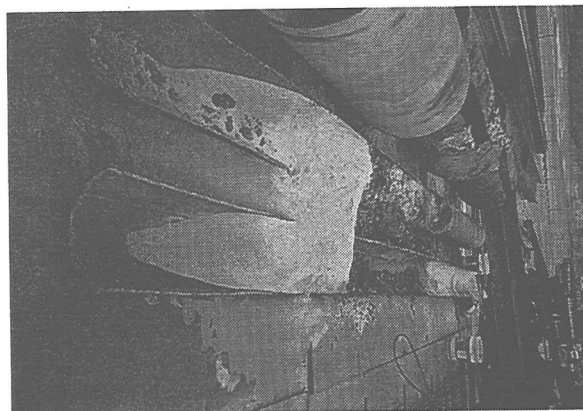
写真-6 鋼管杭 Ps0 の管内土

撤去した鋼管杭の内部を調査した結果(写真-6)に

よれば、写真左側の海底面近くには淘汰の良い砂が、中間部には礫、砂、粘土の混在した底質が、写真右側の海底面から数m深いところには粘土があった。これにより、鋼管杭内では底質の腐食や化学的变化は生じていないことが確認された。また、鋼管杭に施された腐食防止技術の違いにより、腐食の状況が異なった。一例として最も腐食が進んでいた鋼管杭の状況を写真－7に示す。鋼管杭の海面付近の部分には腐食孔が見られ、鋼管杭の引き抜き時に破断する危険性もあった。このことから、撤去工事に際して水中切断工を採用したことが適切であったと言える。

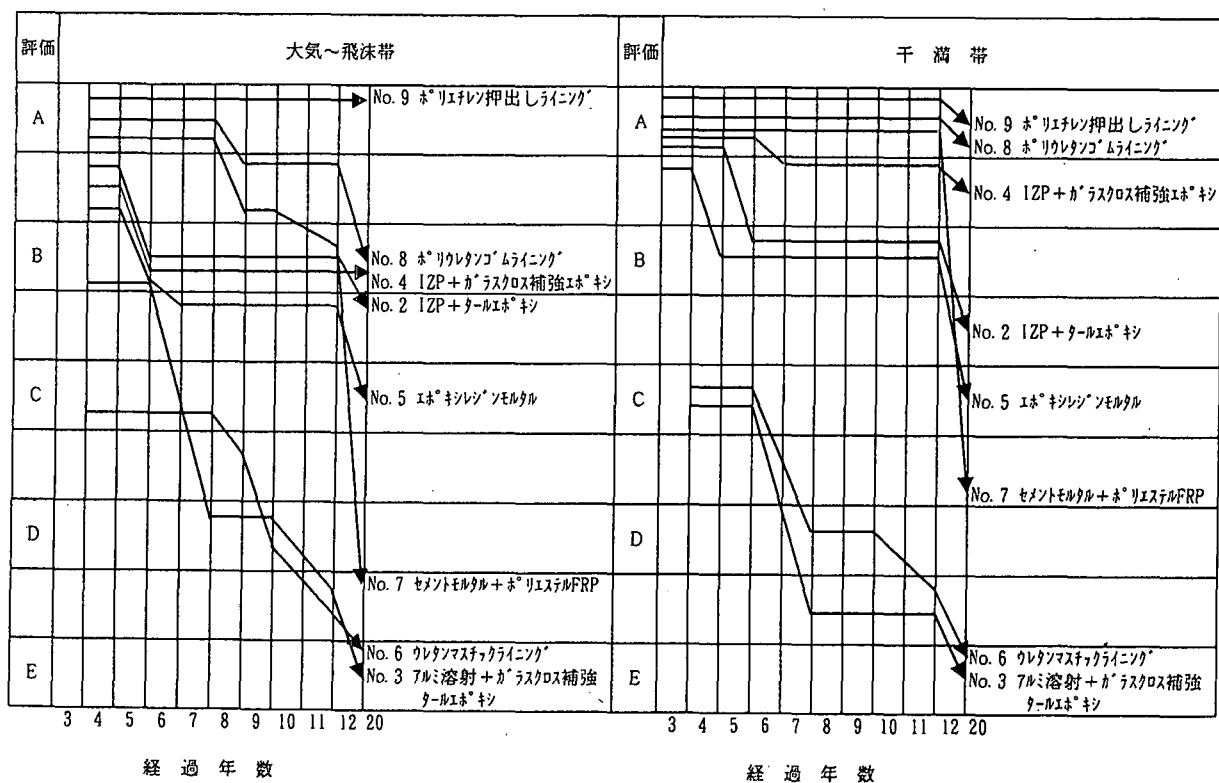
図－5 打設前に防食技術を施した鋼管杭の評価

打設前に防食技術を施した鋼管杭を評価すると、図－5 のようにまとめられる。20 年近い暴露でほとんど劣化が見られないのは、No.9(図－2 では基礎 Ps5 ～ Ps9 の番号 9 の杭)のポリエチレン押出しライニングを施した鋼管杭である。約 10 年間は劣化が見られないものの、20 年後に劣化が進むのは、セメントモルタル+ポリエステル FRP を施した No.7 の鋼管杭となっており、この防食技術には注意を要する。一方、劣化が著しいのは、No.6 のウレタンマチックライ

ニングと、No.3 のアルミ溶射+ガラス補強タールエポキシを施した鋼管杭となっている。また、大気～飛沫帯の部分が、干満帯の部分に比較して劣化傾向にあることが分かる。
