# 千葉県九十九里浜一松海岸の侵食実態と 今後の対策の方向性

## EROSION OF HITOTSUMATSU BEACH ON KUJUKURI COAST AND FUTURE MEASURES AGAINST BEACH EROSION

Beach erosion of the Hitotsumatsu beach on the Kujukuri coast in Chiba Prefecture facing the Pacific Ocean was investigated by field observations in 1997 and 1998. The Kujukuri coast has been formed by the deposition of sediment supplied from the sea cliffs located both ends of a 60km long stretch of coastline. Disappearance of sand source of the sea cliff due to the construction of wave dissipating works on foot of sea cliff as a measure against erosion and obstruction of continuous sand movement by breakwaters of the harbors caused severe beach erosion on the downcoast. Here such a situation is studied and future measures against beach erosion is discussed.

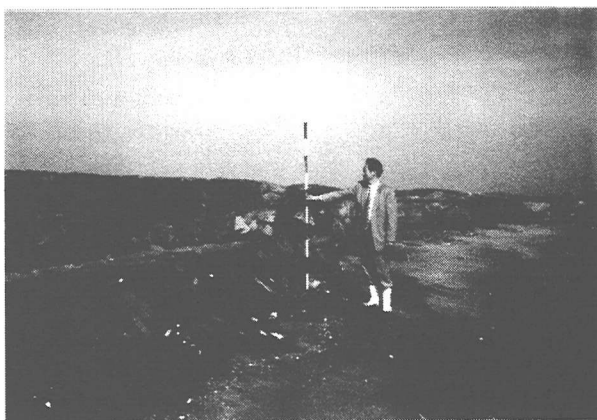
一宮川の河口導流堤はヘッドランドと同様、海に突き出た構造を有する。1997年10月30日の現地踏査によれば、一宮川の河口右岸（南）側での浜崖形成と同時に、導流堤の北側、すなわち一松海岸でも浜崖侵食が進んでいることが見いだされた。写真-6 に示すように、導流堤の北側隣接域では大きく汀線が後退し、浜崖が延々と形成されている。写真-7 は、写真-6 の左端付近における浜崖形成状況である。高さ約 1.4m の浜崖が形成されている。砂層の上部には約 0.6m 厚の粘性土が被さっているが、この土は管理用道路を建設する際に盛土されたものである。ここよりさらに北側での浜崖の形成状況を写真-8 に示す。この付近では浜崖の形成によって砂丘に生えていた植物の根が露出するとともに、それらが土砂とともに崩落している。写真-9 は、浜崖形成範囲の北端部付近の浜崖状況である。ここでの浜崖の高さは約 1m となる。このように一宮川の河口導流堤からの距離が離れるにしたがい、浜崖の高さは低くなっている。また写真-10 は、海岸線背後

写真-7 一宮川左岸導流堤近傍の浜崖侵食

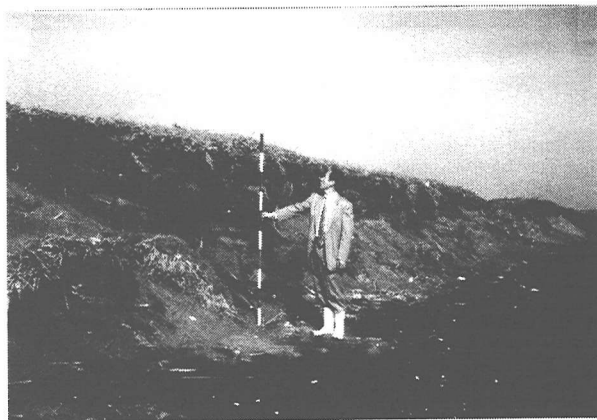
写真-8 写真-7よりさらに北側における浜崖侵食状況

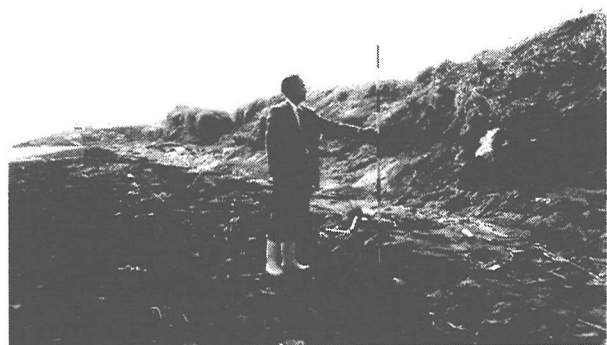
なるが、現況の砂面のすぐ上部には粘性土層が広く覆っている。この層はもともと一宮川の流送土砂が堆積したものであるが、その堆積層が海岸侵食で露出するようになったことは、この付近の海岸侵食が過去に例を見ないほど進んできていることを示している。以上のように、1997年10月30日当時、一宮海岸では緩傾斜堤の北端部において激しい侵食が生じていた。

写真-5 浜崖侵食によって現れた、一宮川の流砂土砂によって形成され、表面を飛砂で覆われた土層

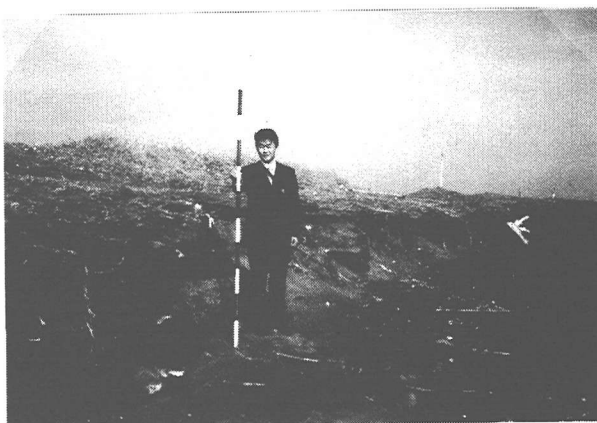
写真-9 写真-8よりさらに北側における浜崖侵食状況

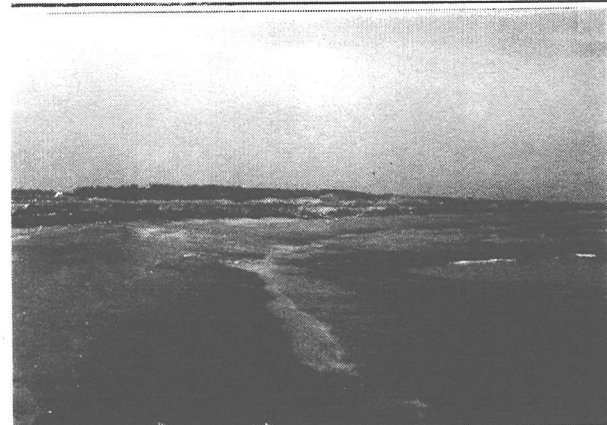
写真-6 一宮川左岸（北）側の汀線後退域

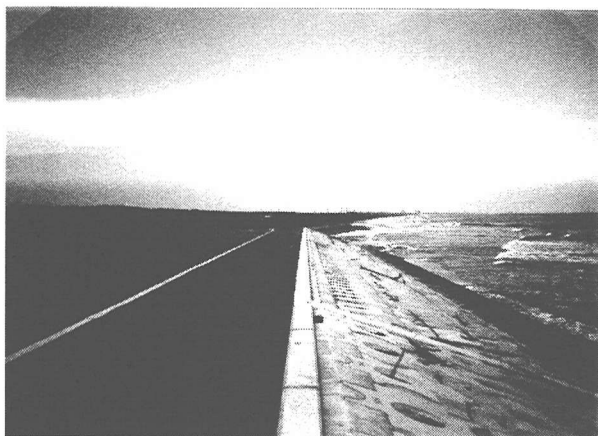
写真-11は、一松海岸の緩傾斜堤上から北側を望んで撮影したものである。災害復旧で緩傾斜堤が造られたが、この付近では沿岸漂砂が卓越しているために、緩傾斜堤の建設後直ちに侵食域が北側に広がることになった。写真-11で前方に見える北端部を撮影したのが写真-12である。アスファルト舗装された緩傾斜堤の天端面が急激に切れ、その先には連続的に浜崖が形成されている。緩傾斜堤はその位置で汀線を固定し、それ以上の汀線後退を許さないために、そのすぐ北側で大きく侵食が進んだのである。この結果、1997年10月30日には一部が欠け込んでいた管理用道路は緩傾斜堤の隣接部で完全に侵食され、跡形もなくなった。写真-13は、緩傾斜堤の端部を北側から撮影したものである。端部を保護するために土嚢が置かれているが、写真左端に確認されるようにすでに土嚢の沈下とその背後の土砂の流出が起きている。緩傾斜堤の北端部での浜崖の形成状況は、写真-1に示した一宮川河口右岸側で1997年10月30日に見られた状況と全く同様である。緩傾斜堤の北端部の位置が北側に約180m移動したのとあわせて、浜崖の形成箇所が北側に移動したのみである。

写真-11 一宮川河口左岸に位置する一松海岸の緩傾斜堤

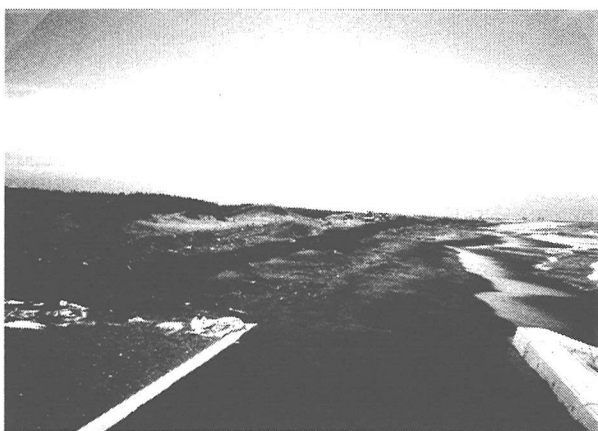
写真-12 緩傾斜堤の北端部に形成された浜崖

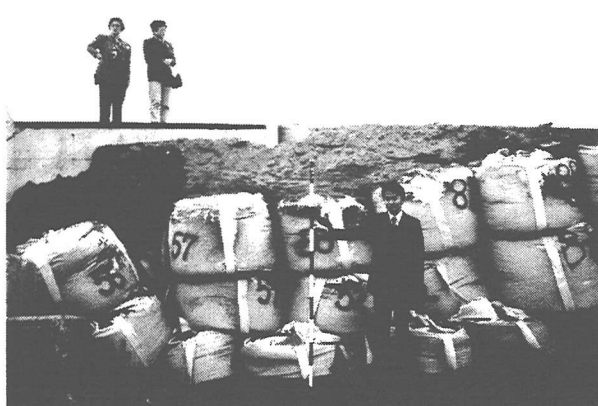
写真-13 緩傾斜堤端部の崩れつつある土嚢

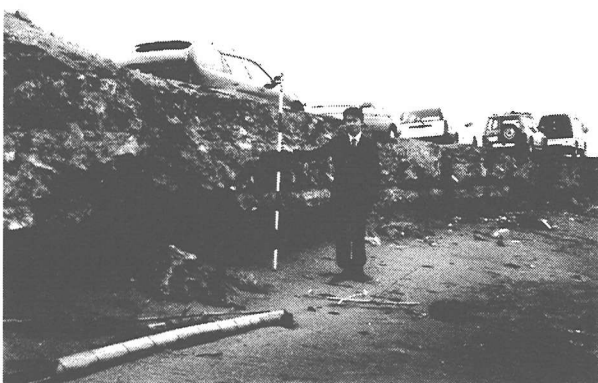
写真-14は、写真-12において緩傾斜堤の天端面の延長上に見える、数台の車の位置付近に形成されている浜崖の状況を撮影したものである。この付近では約1.7mの浜崖が形成されている。写真-15は、写真-14の撮影位置よりわずかに北側から浜崖形成区域を眺めたものである。写真左端に見えるのが緩傾斜堤であり、そこから浜崖が連続的に形成されていることがよく分かる。写真-16は、写真-15の撮影地点よりさらに北側での浜崖形成状況である。ここでは約2mの浜崖が形成されており、砂丘上の植生の根が露出している。浜崖下部には砂の斜面が形成されているが、これは植生直下の砂が崩落し、海浜上に安息角をなして堆積したものと考えられる。写真-16の右端近くの高砂丘上に立った墓碑（この墓碑はここ付近の海岸で水死した女性のものである）の前面での浜崖形成状況を示すのが写真-17である。ここでも浜崖の高さは約2mに達する。

写真-14 管理用道路を切り込んで形成された約1.7mの浜崖

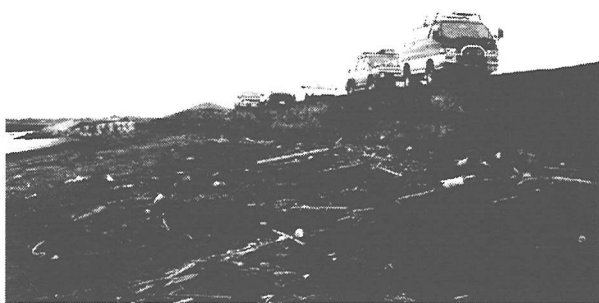
写真-15 浜崖形成区間と緩傾斜堤

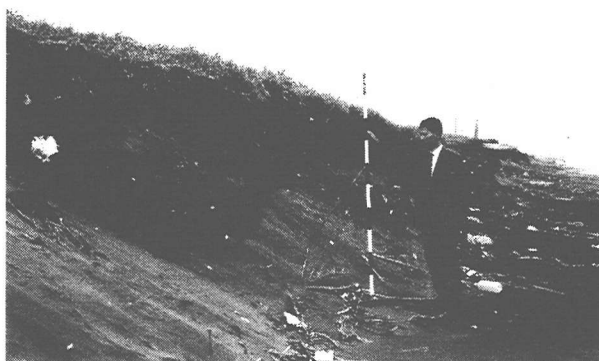
写真-16 浜崖侵食と植生状況

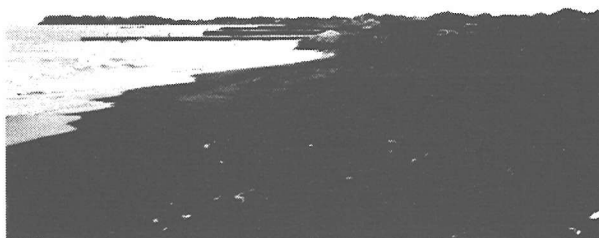
この場所では地中に埋まっていた大きな流木が侵食によって大きく露出していることが分かる。写真-18 は、再び一宮川の河口方面を望んで撮影したものである。写真中央に見える緩傾斜堤から連続的に浜崖が形成されていることがよく分かる。

写真-18 一宮川河口方面を望んだ侵食状況

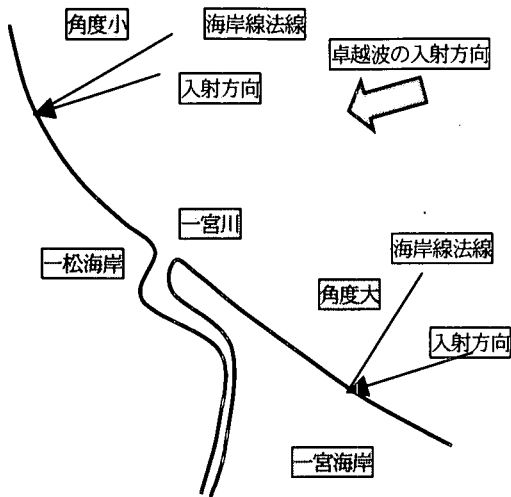
図-2 海岸線法線と卓越入射波の方向とのなす角

適切な間隔で海岸線を分割し海岸線の安定化を図ることである。一宮海岸で建設中のヘッドランドは沿岸方向に約 1km 間隔で配置されている。この場合、図-2 に示すように一宮海岸における海岸線への法線と卓越波の入射方向とのなす角に対し、一松海岸ではその角度が小さいので、ヘッドランドの間隔をさらに広げることとも可能であると考えられる。また、一宮川の河口導流堤の北約 7km に位置する南白亀川の河口導流堤まで沿岸漂砂の移動を大きく阻害するような固定境界条件を与える構造物は存在しない。そこで一宮川河口から南白亀川河口までを一連区間としてその間の海岸線を安定化させることが必要である。また、ヘッドランドではそれが突堤状の場合、沿岸流の上手側では強い離岸流が発生する<sup>3)</sup>。この流れは、例えば海水浴場としての機能に影響したり、あるいはこの地区で行われている地引網などにも大きく影響するであろう。したがって、これらの影響を十分検討した上で、それらの配置を決める必要がある。
