# 茅ヶ崎海岸ヘッドランド東側地区での 浜崖形成機構の現地調査

## FIELD INVESTIGATION OF FORMATIVE MECHANISM OF SCARP AROUND HEADLAND ON CHIGASAKI COAST IN KANAGAWA PREFECTURE

宇多高明<sup>1</sup>・坂本 坦<sup>2</sup>・田代由貴<sup>2</sup>・西村 晋<sup>3</sup>

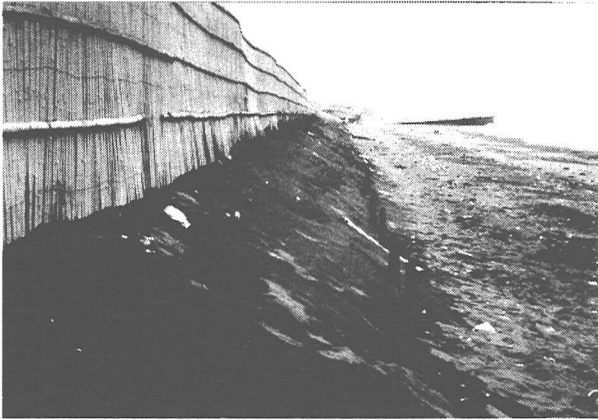
神奈川県の茅ヶ崎海岸は、図-1に示すように相模湾に面し、相模川河口左岸からヘッドランドの東約1kmまでに広がる延長約4.8kmの砂浜海岸である。茅ヶ崎ヘッドランドの東側の菱沼(地先)海岸では、1997年の度重なる台風の襲来<sup>2), 3)</sup>によって写真-1のように飛砂防止柵の前面まで侵食が進んだ。このため養浜工が計画され、片瀬地下駐車場工事の発生土砂約27,500m<sup>3</sup>(中央粒径0.21mm)が1997年12月末ま

写真-1 侵食後の菱沼海岸の状況 (1997 年 9 月中旬)

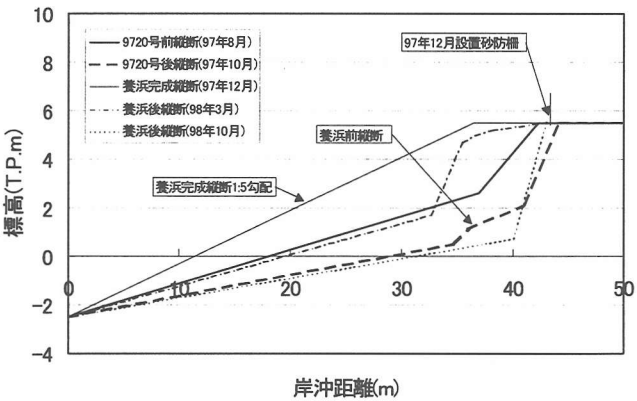
でに後浜・前浜に投入された。養浜は、図-2 に示す延長 391m にわたって、図-3 に示す断面形（測線 No.5、測線位置は図-2 参照）で行われた。写真-2 には養浜直後の前浜状況を示す。図-3 に示したように、この地先では 1997 年 9 月 19 日に襲来した台風 20 号による高波浪によって著しく侵食が進み、浜崖が形成された（図-3 の 1997 年 10 月の縦断面形参照）。このため、侵食対策として養浜が行われ、図に示すように前浜勾配は 1/5 に均された。しかし、その後 1998 年 3 月、同年 10 月と時間経過に伴い侵食が進み、1997 年 10 月の養浜前の海浜縦断面形に戻った。

図-3 養浜に伴う海浜縦断面形の変化 (測線 No.5)

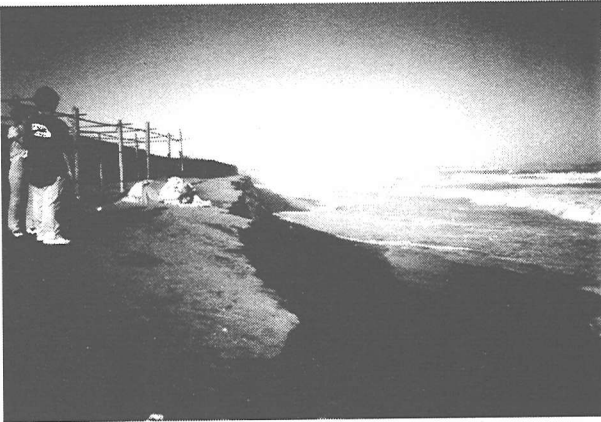
写真-3、4 は 1998 年 10 月 7 日の海浜状況であり、それぞれ浜崖の上部と下部から浜崖の形成状況を撮影したものである。この段階ですでに高い浜崖が連続的に形成されていたことが分かる。その後、10 月 19 日

写真-3 浜崖上部から見た海浜状況 (1998 年 10 月 7 日)

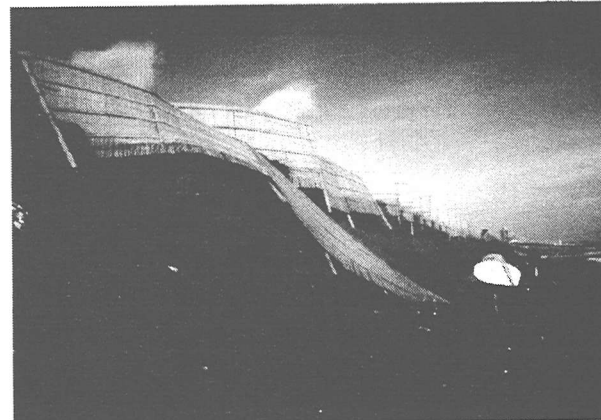
写真-5 倒壊した飛砂防止柵 (1998 年 10 月 19 日)

の海岸状況を示すのが写真-5である。写真-4の右端付近に見える飛砂防止柵が壊れて浜崖の下に落ち込んでいる。ここよりさらに東側の海浜状況が写真-6である。浜崖下部まで波のうち上げがあったことが浜崖より海側の wet beach の状況から見て取れる。その後、11月5日に再調査を行った。写真-7は、前浜の背後に形成された浜崖である。約1.3mの崖が形成されている。崖の上部表面には飛砂による層状構造が見られず、落書きが書いてあることから分かるように、盛土がなされ、その上部に飛砂防止柵が造られたこと、そしてこの盛土が波の作用で削り取られたことが分かる。盛土にはかなり粘着性が高い材料が用いられたために、表面が崩れて安息角をなして崖基部にたまる現象は見られず、ほぼ垂直な崖面が形成されている。しかし、ポール前方の浜崖下部には一部層状構造が見えることから、この上に盛土がなされたと推定される。写真-7の位置から逆方向に撮影したのが写真-8である。この付近では浜崖の高さが増し約2.5mに達する。砂丘が削り取られたために侵食後斜面の崩落が起き、安息角に近い斜面が形成されている。また観測者の背後には新たな崩落の跡が見え、さらに前方には4号水路が見える。写真-9によれば、浜崖は標高の高い位置で形成されていることから、侵食は高波浪時において生じたことは明らかであり、侵食は現地踏査時においてもさらに進んでいることが見いだされた。写真-9は、写真-8に写されている観測者の裏側に見える、新たな崩落箇所の海側で観察された低い浜崖である。写真-6に示したように10月19日段階では、この浜崖は形成されていなかったから、10月19日以降に浜崖が形成されたと考えられ、高さは約0.3mである。この浜崖は、前方の4号水路まで直線状にほぼ連続的に伸び、ポール横の浜崖の面に見られるようにノッチがそのまま残されていることから考えて形成されて間もないことが分かる。そして、この浜崖を境に海側には wet beach が、岸側には dry beach が広がっており、浜崖の上部の砂浜上には波のうち上がりの痕跡も見られる。このことは、写真-7に示したような標高の高い位置に形成された浜崖侵食を受けたあとに、それほど高波浪ではない時期においてもさらなる浜崖侵食が進んでいることを意味している。写真-10は、写真-9で前方に見える飛砂防止柵の崩壊状況である。飛砂防止柵はその下部を侵食されたために、海側へと倒れている。写真-9に示したように、飛砂防止柵付近にまで至る浜崖侵食とは別に、それより海側の標高の低い場所でも浜崖が形成されていたが、写真-10ではこの浜崖は一旦低くなる。写真-11は、写真-10の右端付近で倒れている飛砂防止柵付近で海浜を撮影したものである。砂丘上の飛砂防止柵を固定する杭が露出するとともに、侵食以前には柵の基礎が砂で覆われていたことが明瞭に見て取れる。しかし、それより海側には砂丘の砂が崩落して斜面

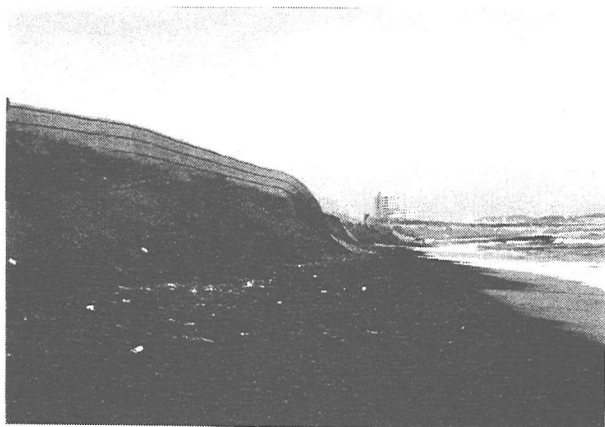
写真-6 浜崖とその前面の wet beach (1998年10月19日)

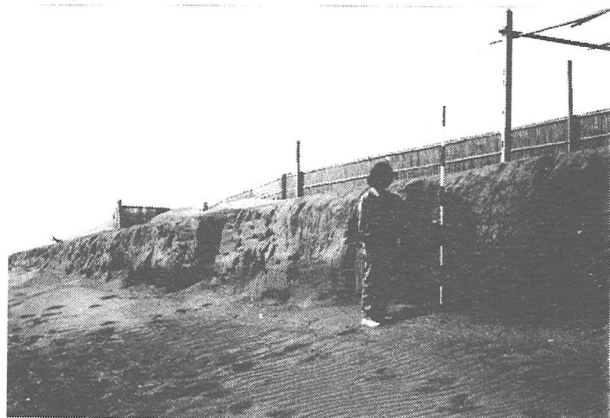
写真-7 ヘッドランドの東側隣接部に形成された浜崖

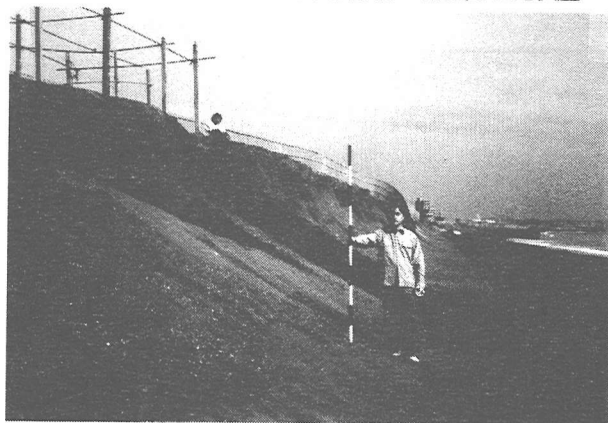
写真-8 浜崖形成後安定化しつつある斜面

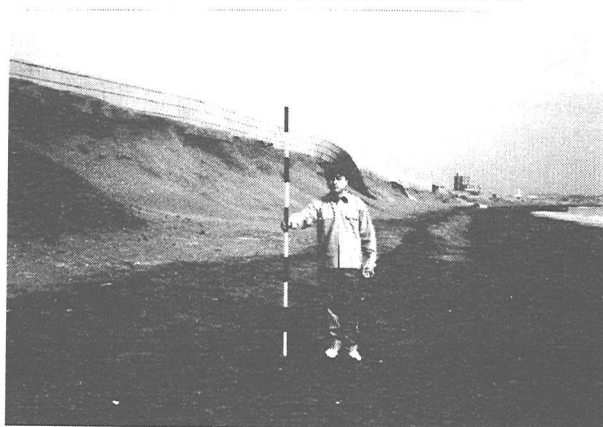
写真-9 写真-8に写されている観測者の裏側に見える新たな崩落箇所の海側で観察された低位の浜崖

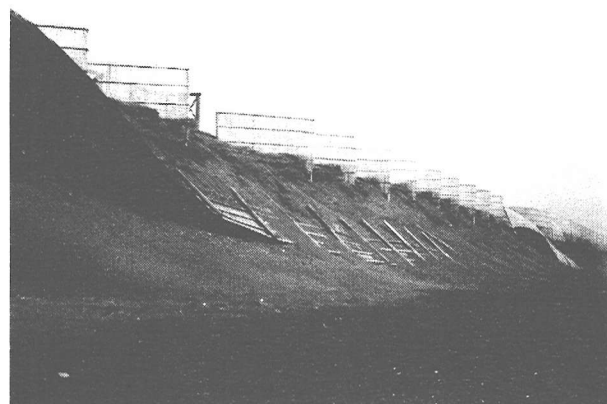
写真-10 倒壊した飛砂防止柵

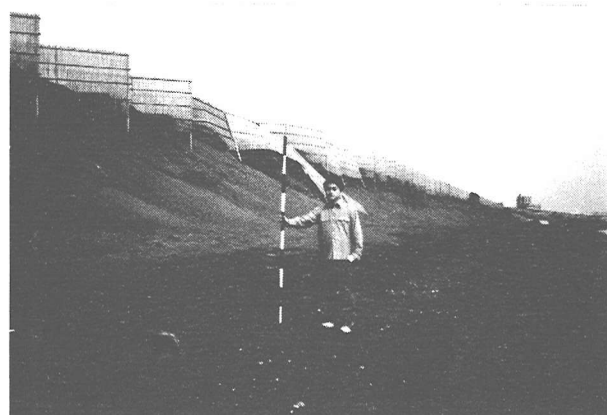
勾配が緩くなっている。写真-11の観察者付近では再び新しい浜崖が観察される。浜崖はその高さが約0.5mと上昇し、しかも浜崖の基部には連続的にノッチが見られる。このことは、この浜崖侵食が起きて間もないことを明瞭に表している。写真-11の右端付近にはビルが遠望されるが、それより手前側に黒っぽく見えるのは倒壊した飛砂防止柵である。その手前側の海浜状況を撮影したのが写真-12である。ここでも写真-11と同様、約0.5mの高さの浜崖が連続的に延びており、同時に浜崖の基部には連続的なノッチが見られる。写真-13は、写真-12の撮影地点付近から逆方向、西向きの方角で海浜状況を撮影したものである。砂丘上部にのる飛砂防止柵に至るまでの侵食が先に起き、その後、観察者のいる付近で新たな浜崖形成が進んだことが分かる。

写真-11 4号水路まで連続的に延びた低位の浜崖

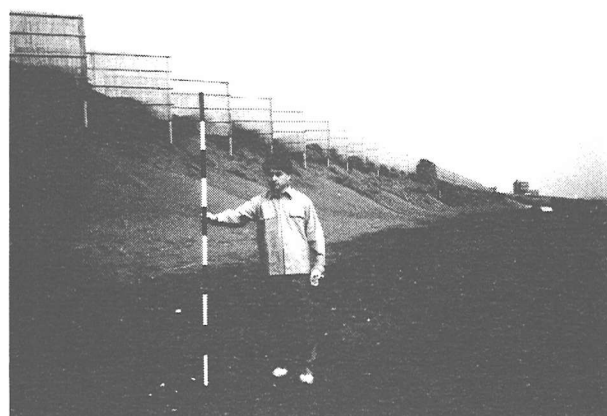
写真-12 連続的に延びる低位の浜崖とノッチ

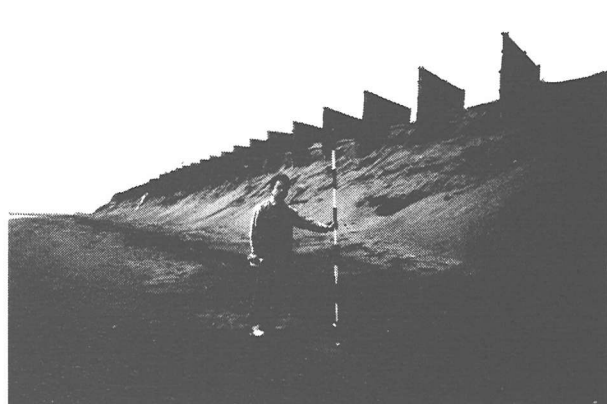
なぜなら、砂丘上部の侵食と同時に下部の浜崖形成が進んだのであれば、上部の砂丘に形成された浜崖が砂の崩落によって安定化が進み、安息角に近い斜面が形成されたことが説明できないからである。以上のように調査区域では高位と低位の浜崖が形成されており、高位の浜崖はヘッドランドの隣接区域で高く、低位の浜崖は4号水路に近接するほど高くなるのが特徴である。写真-14は4号水路の状況である。水路には砂が堆積し完全閉塞状態にあった。写真に示すように、河口に架かる木橋への取り付けコンクリートが大きく沈下し傾いている。写真-15はその拡大写真である。橋台は海浜の地盤に対しほぼ水平に延びていたことを考慮すれば、橋台の右端付近で約1.0mにも及ぶ海浜地盤高が低下したことが推定される。写真-16は、写真-15に

写真-13 侵食区域を西側向きに撮影

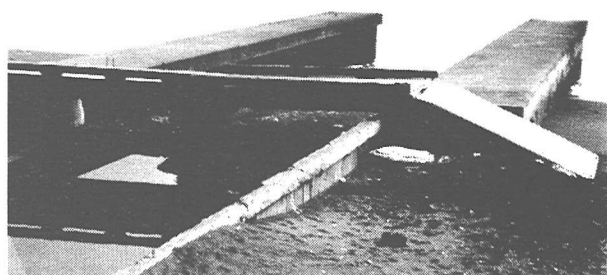
写真-14 4号水路の全景

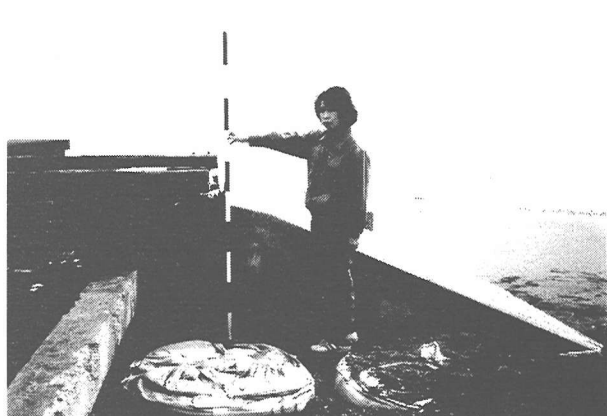
写真-15 海浜地盤高の低下によって傾いた橋の取り付け部

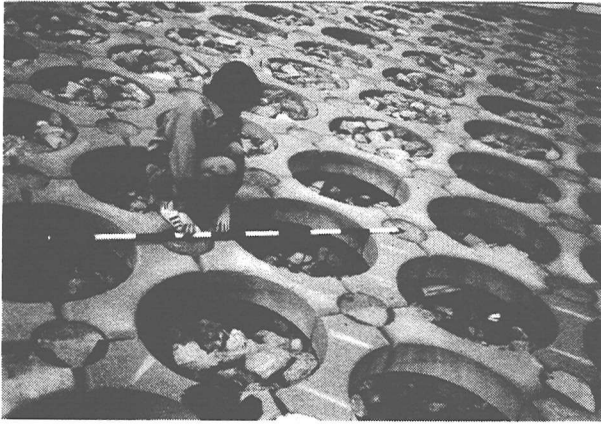
写真-16 流出したのり枠式海岸堤防の詰石

示す4号水路の左岸側で観察されたものである。蛇かごを基礎としたのり枠堤防の表のり面に敷き詰めてあった碎石が流出し、空洞化が進んだものである。

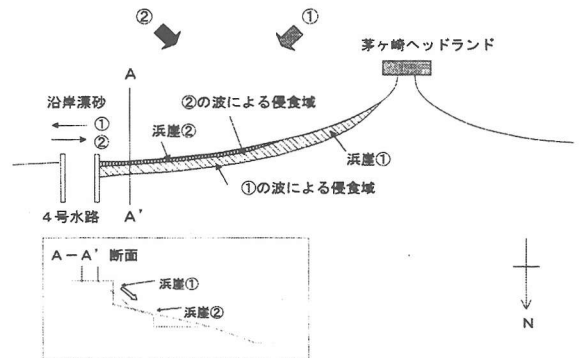
一連の写真の観察結果は図-7に要約される。まず沿岸漂砂の境界条件を定める施設として、当該区域の西側には茅ヶ崎海岸のヘッドランドがある。この施設は先端水深が約3mなので沿岸漂砂の阻止能力はかなり高い。一方、東側には写真-14に示したように4号水路がある。この水路は長さが短いので沿岸漂砂はその先端を回り込むことができる。しかし、前浜付近での漂砂移動はかなり阻止できる施設である。これらの施設で区切られた弓状の海岸線に対し、まず時計回りの方向（西寄り）から波が斜め入射（波浪①）し、この結果、東向きの沿岸漂砂が生じた。このとき、波高が高くエネルギーレベルが高かったため、ヘッドランドの東側隣接部では東向きに養浜砂が運び去られ、標高の高い位置まで浜崖侵食（浜崖①）が進んだ。同時に、4号水路の左岸側ではのり枠堤防の詰石が流出したと考えられる。しかし、この災害後、浜崖①では図示するように安定化が進んだ。その後、波浪の入射方向が反時計回りの方向からの入射（波浪②）に変化した。この時の波浪条件は、波浪①よりエネルギーレベルが低かったが、西向きの沿岸漂砂が生じた。波高が低かったために4号水路のように短い導流堤が沿岸漂砂の阻止効果を発揮し、導流堤の西側に浜崖を形成したと考えられる。このように考えれば、浜崖の高さが導流堤の隣接区域で0.5mと高く、西側に向かって低くなることが説明可能となる。この場合、低位の浜崖は10月19日には存在せず、11月7日になって始めて形成されたことを考慮すると、西向きの沿岸漂砂は10月19日以降に生じたと考えられる。波浪②では満潮時汀線付近に浜崖が形成された。一方、図-7の断面図に示すように、高位の浜崖は高波浪時に形成されており、その際削り取られた土砂は沿岸方向東向きに流出してしまっている。しかも養浜砂の粒径が小さいことから、

沿岸方向に移動しつつ冲向きにも移動したと推定される。一方、波の入射方向が反転して西向きの沿岸漂砂が生じて、その場合の波浪のエネルギーが低いことから漂砂量は小さく、さらに入射波高が低いために相対的に見て4号水路の導流堤が沿岸漂砂の阻止効果を発揮し、沿岸漂砂がヘッドランド側へと戻りにくい状態になっている。また導流堤を迂回して侵食区域に再び運び込まれたとしても、波のうち上げ高は低いので、堆積時のバーム高は低い。さらに、この付近の海岸への来襲波浪は海岸線への法線に対して右回りの方向からのエネルギーが卓越する。したがって、このような条件下では一連の写真に示したように、波向変動に伴って東向き、西向きの沿岸漂砂移動は起こるものの、ネットでは東向き移動が卓越することになる。このことから、この区域の海浜は時間経過とともに侵食傾向を持ち続けると考えられる。ヘッドランドは現在BMSの試験を行っている場所での侵食を防ぎ、その区域を守る上では効果を発揮しているが、ヘッドランドの東側の海岸から見ればそこで沿岸漂砂の移動を阻止していることになる。さらに茅ヶ崎海岸では海浜形成に役立つような粗粒分の供給の点から見れば、相模川からの土砂流入はほとんど途絶えていること、また茅ヶ崎漁港の防波堤によって東西の海岸が区分されていることから、それぞれの地先ごとに、海浜の動的または静的安定化を考えなければならない状況にある。

図-7 浜崖侵食機構の模式図
