# 現地踏査による福島県久ノ浜・四倉・夏井海岸 の海岸保全上の問題点の整理

SOME NOTES OF SHORE PROTECTION OF HISANOHAMA, YOTSUKURA  
AND NATSUI COASTS IN FUKUSHIMA PREFECTURE  
BASED ON FIELD OBSERVATION

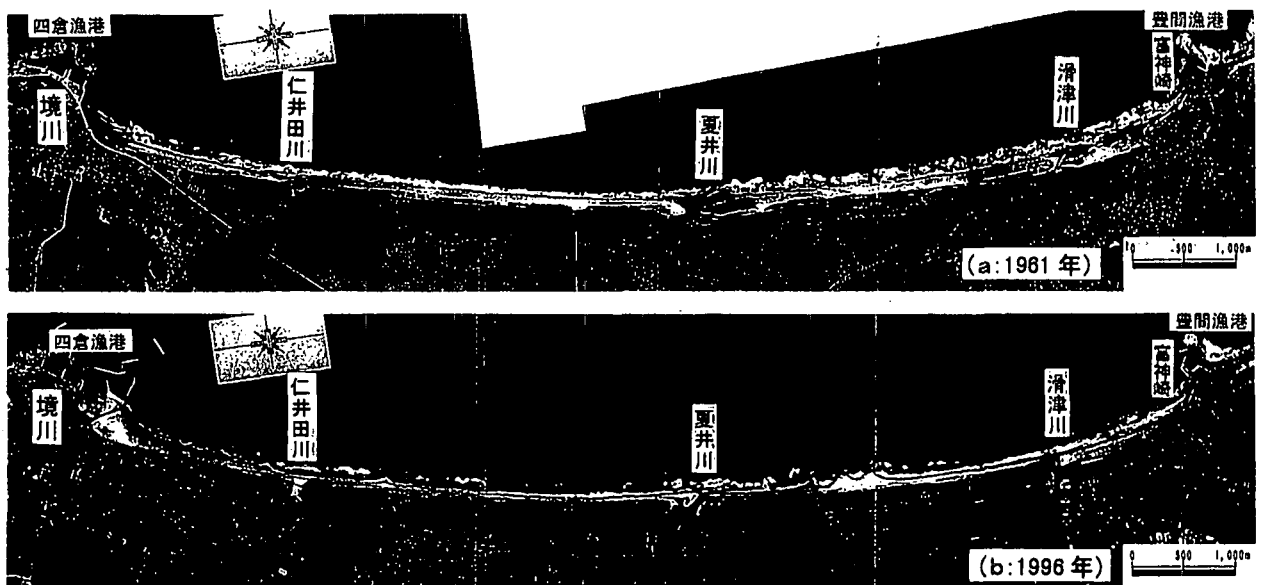
写真-1 に国土地理院撮影の四倉・夏井海岸の空中写真を示す。写真-1a は 1961 年、写真-1b は 1996 年撮影の空中写真で、35 年間の海岸線の変化が見て取れる。海岸線の北端には四倉漁港が、南端の富

1961 年当時の四倉漁港は岬先端の岩礁基部に防波堤が伸ばされていた。このため防波堤による隣接海岸への波の遮蔽効果はほとんどなく、防波堤遮蔽域での著しい汀線の前進は見られなかった。しかし、1996 年には泊地を広げるために防波堤が南側へ伸ばされるとともに、沖防波堤も建設されたことにより防波堤南側に波の遮蔽域が形成され、そこで堆砂が進んで砂浜面積が大きく広がった。また、漁港の南側では 7 基の離岸堤が建設され、その堆砂効果によって背後の汀線が前進している。広い遮蔽域を持った防波堤と離岸堤群の建設は、仁井田川河口以北の砂浜面積を大きく広げる作用をもたらした。

写真-1 仁井田海岸と夏井海岸の空中写真 (a:1961 年、b:1996 年撮影)

量の砂が堆積して舌状砂州が形成された。これらの汀線変化と対照的に、仁井田川と夏井川間の海岸線、夏井川河口の南側隣接部、および滑津川河口の北側隣接部では汀線が後退したことが分かる。これは両端を岩礁で囲まれた区域で、漁港の防波堤と離岸堤群が建設されたことによって、その背後の静穏域へと周辺海岸域から沿岸漂砂の作用によって土砂が運び込まれ、その周辺域では侵食が進んだことを意味している。そして侵食された場所では、いずれも汀線に沿って消波堤が並べられている。

写真-1 に示した四倉漁港南側での遮蔽構造物の建設により生じた広い砂浜は、仁井田川河口以南から運び込まれた砂が堆積したものである。同時に仁井田川河口北側に設置された7基の離岸堤群も土砂堆積を助長した。当然のことながら防波堤はその南側隣接部に砂を堆積させることを目的として建設された訳ではない。また、離岸堤も南側から砂を吸い込むことを建設の目的としてはおらず、防波堤の延長とともに波の遮蔽域が次第に南側に広がっていく過程において、隣接域が侵食され、その海岸線付近の集落を波浪災害から守るために建設されたものと考えられる。しかし防波堤が完成した後では波の遮蔽域が南側へ広がって、一度侵食された場所が堆積傾向に変わり、最終的に写真-1b に示した状況になったと考えられる。したがって写真-1b のみを見ると、あたかも離岸堤群は仁井田川河口の南側での侵食を助長するかのようにして設置されたように見えるが、実際のところそれは結果論であろう。

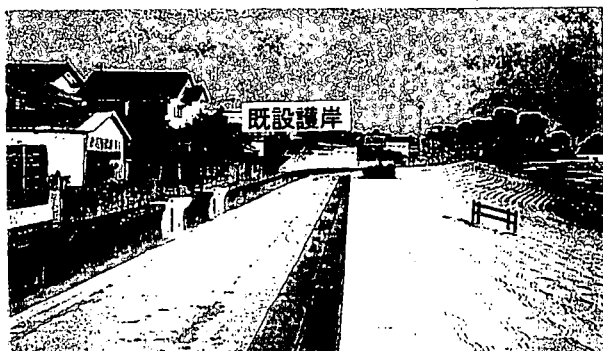
図-1 に示したように、久ノ浜海岸は両端を岬に区切られた砂浜海岸である。写真-2 は、この海岸の中央から北端部を望んだ状況である。既設護岸（パラペット位置）の沖側に前出する形で 1/4 勾配の緩傾斜堤が建設された。緩傾斜堤は既設護岸と新護岸の間に造られた幅数 m の管理用通路の海側に造られた。写真-3 に示すようにこの緩傾斜堤の法線形状はなだらかな曲線状であり、ステップの高さも低くて汀線へは下りやすい。写真-2 に示したように従来は護岸と家屋の間の通路幅が狭かったのに対し、新設の護岸天端の裏側に広い通路ができたことは、安全な交通路を確保する上では有効なことである。したがって、この施設は生活環境を向上させ、かつ親水性に配慮したと呼べることであろう。しかし、写真-3 に示すように、既設護岸の沖側に緩勾配のコンクリート斜面が造られたことによって、自然の砂浜の大半が覆われてしまった。そして砂が不足するため緩傾斜堤ののり先にも砂浜がなく、コンクリート面が砂をかぶらずに露出している。

写真-2 完成直後の緩傾斜護岸とその背後の既設護岸（久ノ浜海岸）

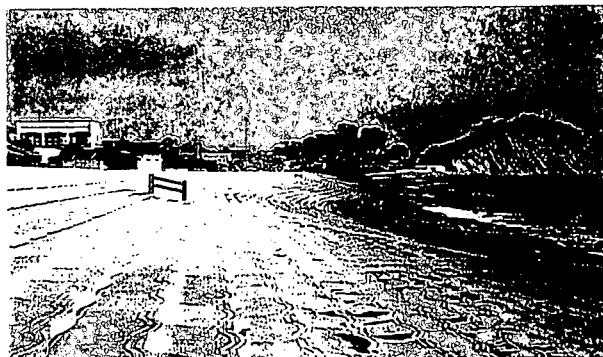
写真-3 完成直後の緩傾斜堤の表のり面とその前面にわずかに残された砂浜

利点①は、海浜地を犠牲にした埋立てにより得られものである。その場合、単に護岸位置が海側に移動したのではなく、護岸の緩勾配化が伴ったことから海浜地の消失が促進された。そして緩傾斜堤が砂浜を覆う形になったために、緩傾斜堤ののり先もまた直接波に曝される条件となった。したがって、この工事は「親水性を確保するために」ではなく、むしろ「護岸背後の空間を広げるために」行われたと言えるのではなかろうか。なぜなら、コンクリートで覆われた海岸を造ることは海岸環境を向上させたことにならず、そもそも水に親しむ気持ちをなくしてしまうと考えられるからである。写真-5のように少なくとも前浜を残していた海岸では、自然の砂浜が見られるとともに砂浜にうち上げられる貝殻などを汀線に沿って見る楽しみがあるが、写真-3のように完全にコンクリート化された海岸線ではそのような楽しみがなくなることから、そもそも緩い階

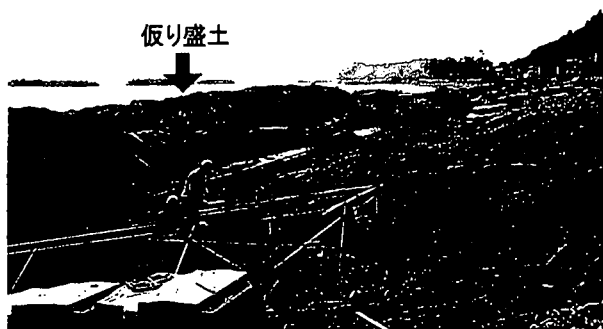
写真-4 は完成したばかりの緩傾斜堤の南側で現況の海浜を掘削して緩傾斜堤の工事が進められつつある状況である。海側の小高い山はドライ施工するための仮り盛土で、その手前に一列に並んでいるのが新設されつつある緩傾斜堤の基礎である。写真に示すように、緩傾斜堤は既設護岸前面の砂浜を覆い尽くすようにして建設されつつある。この写真を見

る限りにおいては、砂浜が貴重なものであるとの認識はなく、むしろ緩傾斜堤を建設する上で良好な地盤であるとのみ認識しているような印象を受ける。久ノ浜の南部では、写真-5 に示すような直立護岸があり、その前面には消波工が連続的に並べられているが、それでもなお消波工の前面には砂浜が残さ

写真-4 建設中の緩傾斜堤

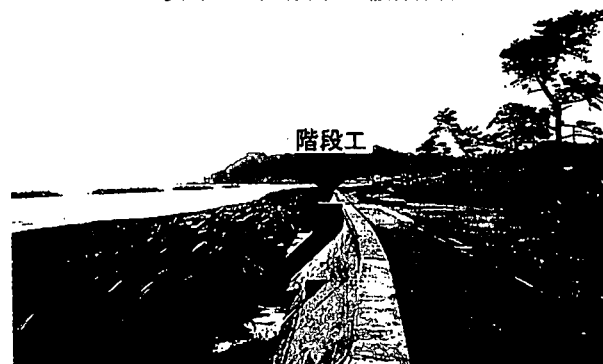
写真-5 旧来からある直立護岸、消波工および前浜

れている。写真中央では護岸の一部が沖側に突出しているが、これは海浜地へ下りるための階段工があることによる。この階段から海浜へ下りることは可能であるが、写真に示すように正面には消波工が連続的に並んでいるために汀線へは自由に近づくことはできない。このタイプの直立護岸では海浜地へ任意の場所から下りることはできないが、階段工さえあれば少なくとも下りることは可能であって、むしろ親水性を妨げているのは護岸前面に並べられた消波工である。久ノ浜海岸では、それほど広くない前浜を覆い尽くすようにして緩傾斜堤の工事が進められてきている。これらの工事の利点・欠点は次のように整理される。利点としては、

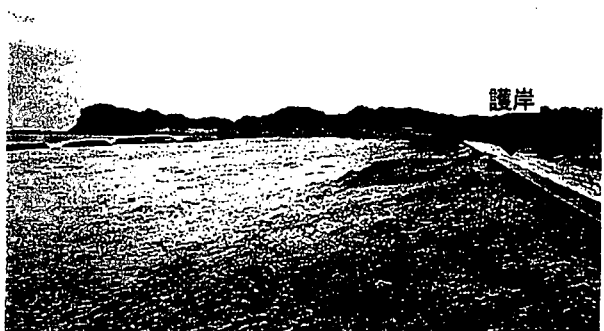
写真-11 は、滑津川河口の南側隣接域の状況である。一見すると砂丘のように見えるが、写真の右端に沿って直線的に延びたコンクリート護岸の前面に飛砂が堆積してなだらかな斜面が形成されたのである。護岸前面に形成された斜面の勾配は、写真-12 に示す通り 1/4 である。この勾配は写真-10 に示した緩傾斜堤ののり面勾配に等しい。

写真-11,12 に示すように斜面上には植生が繁茂しており、自然の環境を残している。このことは、海岸堤防をコアとしてその海側に人工砂丘を造ることができれば自然豊かな海岸を維持可能なことを表している。このような状況にある海岸は、写真-1 によれば、滑津川河口の南側隣接部で前浜幅が約 100m はある場所である。それであるからこそ写真-11 のように自然に砂丘が発達したのである。

写真-11 砂で覆われた護岸と富神崎の遠望

緩傾斜堤は、自然海浜をつぶすことからその使用はおかしいと主張するにしても、問題となるのは同じ機能を発揮する代替工法である。この場合、前浜が十分広いのであれば、写真-11 に示したように、いざ侵食された場合、あるいは異常波浪が襲来した時の災害を防ぐ意味でコンクリート護岸を造り、その大部分を砂で埋めて、自然砂丘のようにする方法が考えられる。ただしこの工法は十分な前浜幅が存在しなければ適用ができない。

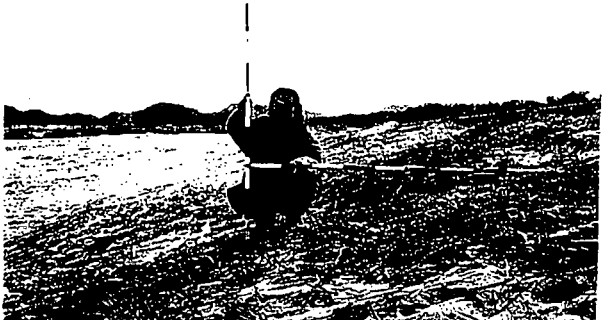
写真-12 砂で覆われた護岸前面の砂浜勾配
