# 斜め空中写真を用いたサンゴ礁海岸の 地形特性の判読

FIELD OBSERVATION OF CORAL COASTS BY OBLIQUE  
AERIAL PHOTOGRAPHS

大中 晋<sup>1</sup>・宇多高明<sup>2</sup>・遠藤秀文<sup>3</sup>・芹沢真澄<sup>4</sup>

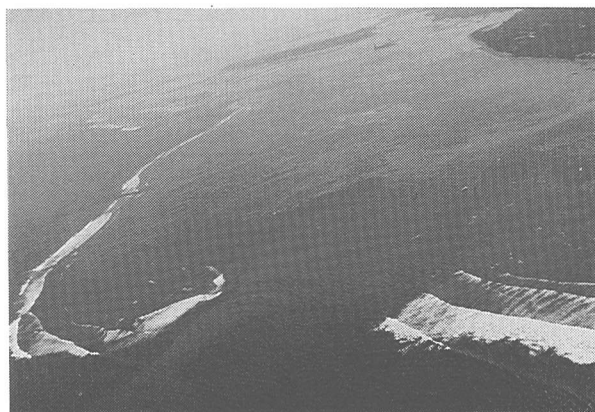
写真-1は、Sanur海岸南側のKesumasari沖にある規模の大きなリーフギャップの空中写真である。このリーフギャップはSanur海岸で最も規模が大きいものであり、深みが沖合から岸側へと大きく入

写真-1 Sanur海岸南部のKesumasari沖に発達するリーフギャップ

り込んでいる。リーフギャップより手前側のリーフエッジ付近には、岸向きに何本もの筋目模様が見られる。これはリーフで一般的に見られる現象<sup>1), 2)</sup>である。次に高潮時のリーフギャップの状況を示したものが写真-2である。リーフギャップでの屈折により、ギャップから両側に波が広がっていく様子が見られる。なお当地点を境に、南（左）側

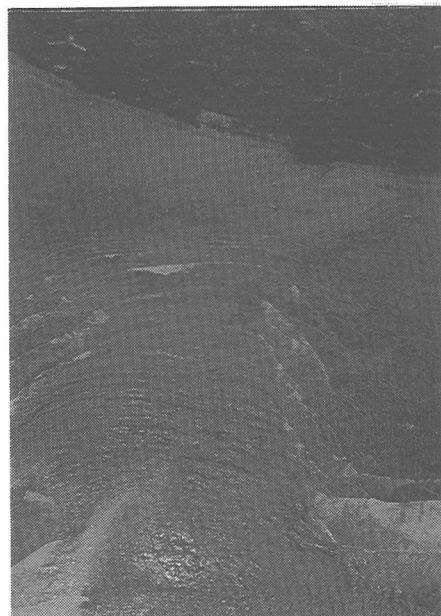
写真-2 高潮時のリーフギャップの状況

では南向きの、北（右）側では北向きの沿岸漂砂移動となることが見出されている。また、リーフギャップの岸側端には、他のリーフギャップでは見られない三角形の砂の堆積域が存在する。

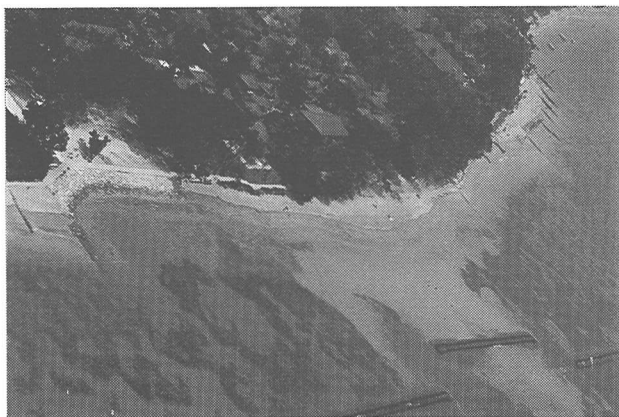
写真-3は、Sanur海岸の中央部にある離岸堤群周辺の海浜状況である。写真左端に見える突堤の右（北）側の汀線が大きくフック状となっている。同様な状況は、写真の右端付近に見える突堤群の周辺でも観察され、突堤群の手前側（南側）では広い前浜があるのに対し、北側では前浜が狭い。このことは、この海岸では汀線に沿って北向きの沿岸漂砂が卓越していることを意味する。一方、3基の離岸堤の背後では、波浪静穏化のために緩やかな舌状砂州が形成されている。また、離岸堤の岸側で白っぽく見えるのは、海底面に砂が堆積しているものであり、周辺の海藻で覆われた海底面（写真では黒く見える）と堆積状況が大きく異なる。汀線付近と同一色調の区域は、離岸堤群の背後を除いて汀線沿いの狭い帯状の区域に限られている。このことは、海浜で、汀線と一体的な砂移動が生じている区域（それは沿岸漂砂の作用が卓越している区域でもある）が、写真-3の左端から3番目の突堤の先端付近までであることを意味している。また、リーフ上で離岸堤を建設しても、海浜砂の総量は増加する訳ではなく、離岸堤背後での堆積は周辺域での侵食と表裏の関係にあることから、リーフ海岸における離岸堤の建設には疑問が残る。

写真-3 Sanur海岸の離岸堤群背後の汀線状況

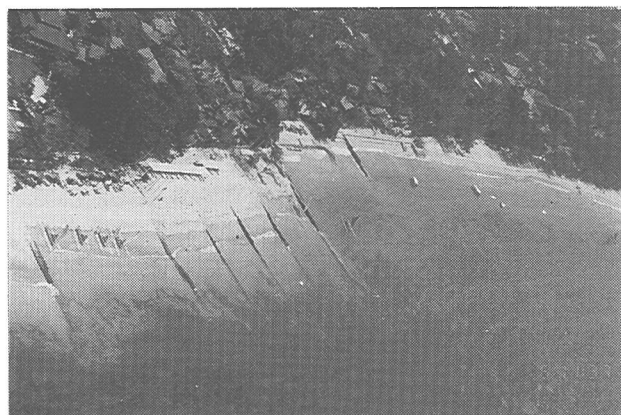
写真-4は、写真-3に示した離岸堤群の北側にある小突堤群周辺の海浜状況である。北端の突堤による沿岸漂砂阻止効果が著しく現れており、そのためこの突堤より南側では前浜が広いが、突堤の北側直近での砂浜幅は非常に狭くなっている。このような小規模な突堤群は、海岸全体の保全に関するマスタープランの下に設計されたのではなく、海岸侵食に対してそれぞれの地先での対応がなされた結果である。もともと、リーフエッジからのサンゴ砂の供給が十分あれば侵食は起こらず、むしろ海浜は堆積性であって、突堤や離岸堤などの侵食対策施設も不要であったと考えられる。しかし漂砂バランスが崩れて侵食が進み、それに対して次々と対策が必要となっている状況は、わが国の場合と全く同様である。異なる点は、土砂の供給源がわが国にあっては河川や海食崖であるのに対し、バリ島ではサンゴ礁であることのみである。

写真-4 Sanur海岸の突堤群周辺の汀線状況

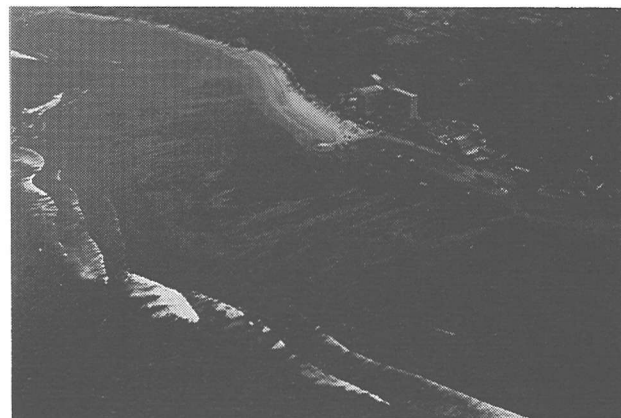
写真-5は、Sanur海岸北部のBali Beach Hotel前面のリーフ状況である。ホテルの前面付近ではリーフ幅は広いが、その南（左）側にはリーフギャップがあるため、リーフエッジでの碎波線が岸側に入り込んできている。リーフエッジから岸側には小高い場所があり、そこを越えて岸向きに移動する漂砂によって、何本もの筋目模様が付い

写真-5 Sanur海岸のBali Beach Hotel付近のリーフ状況

ている。リーフエッジのすぐ沖ではサンゴ礁の発達状況が沿岸方向に違いを示し、小規模な溝が形成されている。このため、碎波の白濁域が沿岸方向に周期的に並んでいる。また、碎波域の岸側延長線上ではリーフフラット上の筋目模様の発達が良好である。以上の点は、リーフの発達がよい場所ではそれだけ岸向きにサンゴ塊が運ばれ易く、そのためリーフフラット上の堆積が顕著になり、筋目模様が強調されたと考えられる。ホテルの前面にある突堤周辺の汀線状況に注目すると、南側（左側）では三角形の前浜が形成されているのに対し、北側での前浜の発達は悪い。このことは、

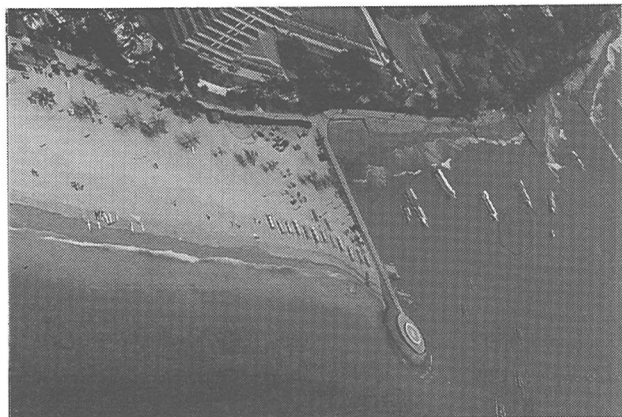
写真-6 Bali Beach Hotel前面の突堤とその周辺の  
海浜状況

この付近でもやや北向きの沿岸漂砂が卓越し、それが突堤により阻止されていることを示している。写真-6は、Bali Beach Hotel前面にある突堤状況である。汀線のすぐ沖に白っぽい帯状の部分が観察され、その一部は突堤の先端から北側に延びている。このことは、漂砂帯の沖側限界がこの帯状区域の沖側端に相当すること、また漂砂の一部が突堤の先端を回り込んで北側へと移動していることを示している。

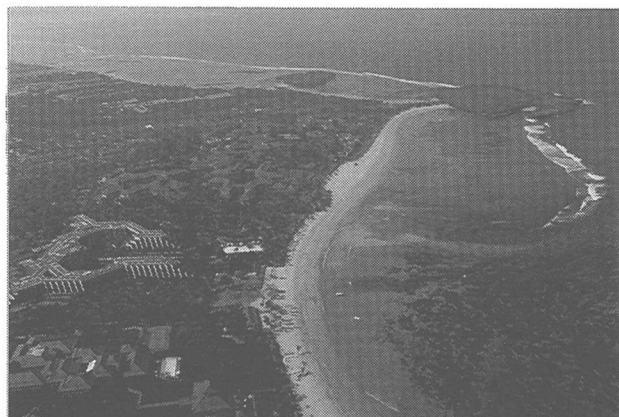
写真-7は、Nusa Dua海岸南部を東向きに望んで撮影したものである。陸域の大規模なリゾート施設前面には広い前浜が、海岸線に沿って帯状に延びている。リーフ中央にはリーフギャップがリーフフラットを横切って入り込んでおり、それにあわせて岸側の汀線が大きく湾入している。写真に示すように、海岸線の東端には陸繋島があり、それが沿岸漂砂に対する固定境界となっている。このため、この区域の海岸線はポケットビーチとなり、海浜の安定性が高い。なお、汀線付近で発生した

写真-7 Nusa Dua海岸の南部の海岸線を望む

濁りがリーフギャップを通じた流れ（離岸流）によって細長く沖向きに流出しているのが見て取れる。このことより、リーフエッジからリーフフラットへと運び込まれた海水が、リーフエッジから離岸流となって沖へと戻っていること、それによってリーフ全体の循環流系が形成されていることが分かる。

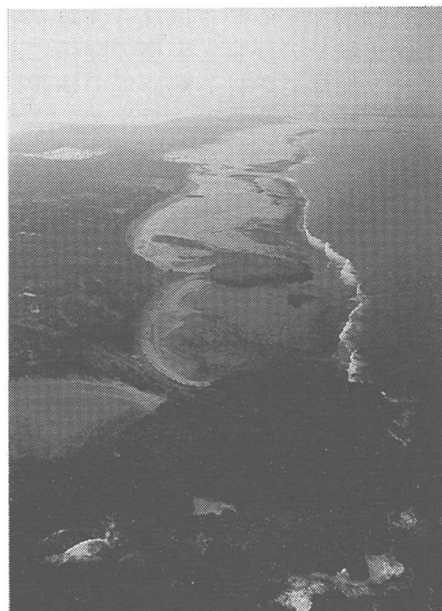
写真-8 Nusa Dua海岸南東端から北側の海岸線を望む

写真-8は、2つの陸繋島から北方を望んで撮影し

た空中写真である。海岸線と平行に幅広いリーフが発達し、南側からの入射波が斜めに碎波している状況が見てとれる。この海岸は図-1に示したように、その地形的特性から北向きの沿岸漂砂が卓越している。この状況は、下から2番目の陸繋島より北側の海岸線がフック状となっており、陸繋島北側の平均汀線の位置南側より後退していることから分かる。2つの陸繋島は隆起サンゴ礁でできており、その上面は平坦である。島の周辺では波による侵食が進み、海食崖が形成されている。

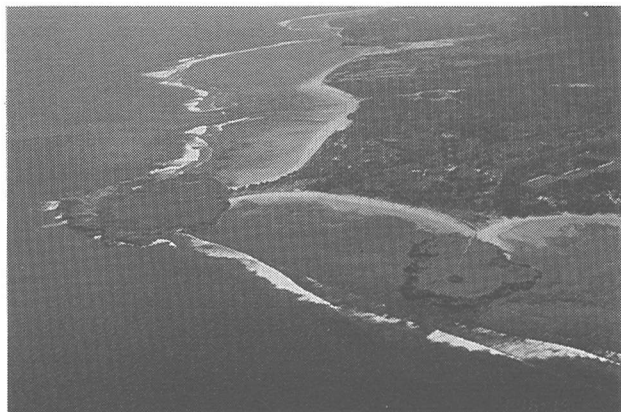
写真-9は、2つの陸繋島から南方を望んで撮影した空中写真である。二つの陸繋島の前方にはリーフが広がっているが、南（左）側の島の南部に明瞭な形で深みが入り込んでいる。これが写真-7に示したリーフギャップである。

写真-9 Nusa Dua海岸南部にある2つの陸繋島の全景

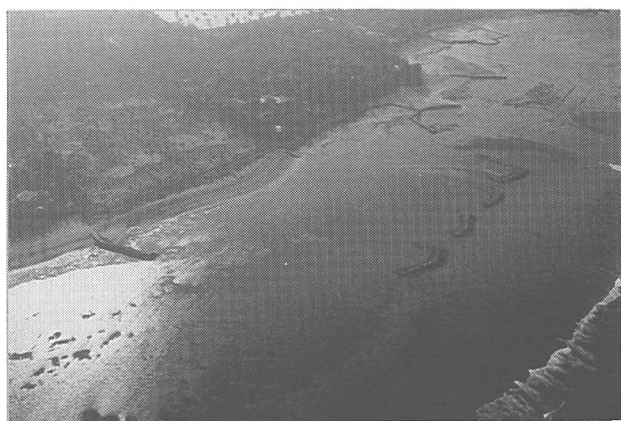
写真-10は、Nusa Dua海岸中央部のリーフと、そこに設置された離岸堤群の状況を示す。写真の右端に碎波帯が一部見えている場所がリーフエッジであり、そこからリーフフラットが広がっている。そのほぼ中央部に4基の離岸堤群が設置されている。これらの端部では岸向きに堆積物が細長く伸びている。これは、離岸堤群によりリーフ上の岸向きの土砂移動が阻害されたことと、離岸堤の構成材の一部が、波の作用により岸側に移動したものである。一方、離岸堤群の岸側には舌状砂州が形成されている。舌状砂州の形成位置は、4基の離岸堤を結ぶ線と直交する中心線に対し、やや左（南）側にずれている。離岸堤群の開口部からは波浪が侵入するが、北側にはリーフギャップがあって波浪侵入が著しいのに対し、南側ではリーフフラット上の波浪が写真に示す突堤と離岸堤の間から入射することになり、南側からの入射波浪のエネルギーが相対的に小さい。このことから舌状砂州の位置が南側にずれたと考えられる。

写真-10 Nusa Dua海岸南部のリーフフラット上に建設された4基の離岸堤群

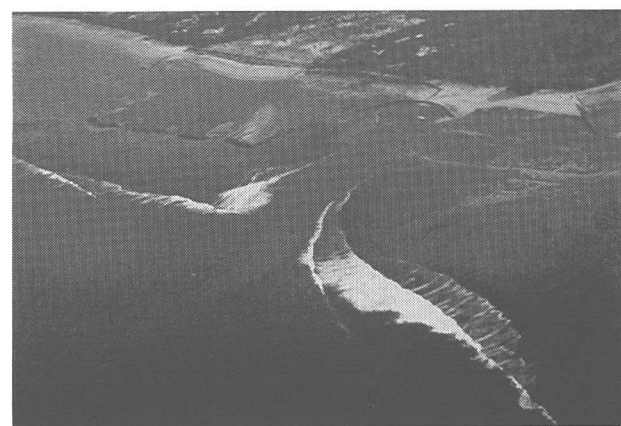
写真-11は、Nusa Dua海岸中央部のリーフギャップの空中写真である。リーフフラットを横切って深い切れ込みが岸方向へ伸びている。外洋からの入射波がリーフエッジにおいて碎波するために、リーフエッジに沿って白濁域が見られる。これに対してリーフギャップでは碎波せずに、そのまま波浪が岸近くまで侵入していることが分かる。リーフギャップの南側にある4基の離岸堤群の端部では、いずれも岸向きの土砂堆積が見られる。とくにリーフギャップに近接するほど堆積範囲が岸側に大きく伸びている。また、リーフエッジの右側の区域では、リーフエッジから岸向きに何本もの筋目模様が見られる。

写真-11 Nusa Dua海岸南部のリーフギャップ

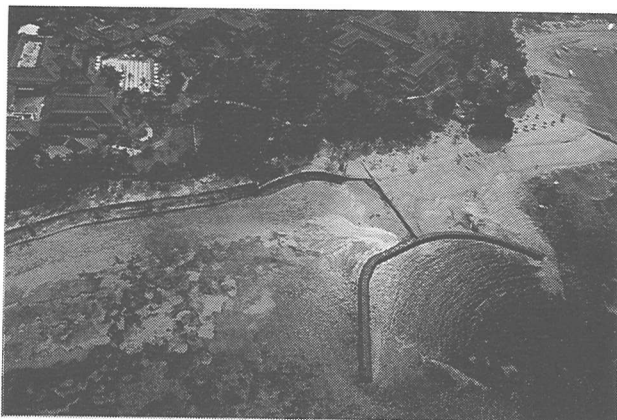
写真-12は、Nusa Dua海岸におけるU字型突堤とその背後の砂浜である。U字型突堤のすぐ沖にはリーフギャップが存在する。U字型突堤の北側にも一本の突堤があり、そこから北の汀線はフック状に後退している。このことから、この付近での沿岸漂

砂の卓越方向が北（写真右）向きであることが分かる。砂浜は、U字型突堤とその右側の突堤の間に限られており、その他の区域での砂浜幅は非常に狭い。海岸線背後のリゾート施設への滞在者は、この狭い区域での海浜利用を迫られている。特にU字型突堤の左側の区域では連続的に直立護岸が延び、その前面では前浜は全く存在しない。この付近では、写真-11に示したように南部の離岸堤群の消波効果によって海浜砂が舌状砂州の形成のために南側へと流出して侵食され、この結果海岸を防護するために護岸が造られたものである。ここでも、

写真-12 リーフギャップの岸側に建設されたU字型突堤周辺の海岸状況

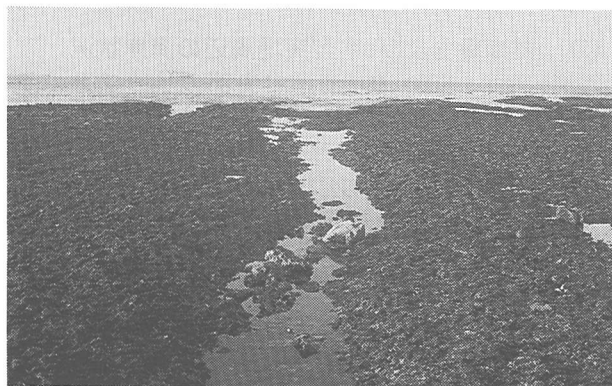
斜め空中写真で見られたリーフフラット沖端のリーフエッジにおける筋目模様を確認するため、実際に干潮時にリーフエッジに近づいて撮影したものが写真-13である。リーフエッジにはこのような溝が数m～十数m間隔で形成されている。これらは、リーフエッジでの波・流れの作用によって、サンゴ塊が岸向きに運ばれる際、場所的に一様に堆積するのではなく、沿岸方向にある間隔で堆積の著しい場所が並んでいること、あるいは、リーフ沖側の新鮮な海水の流入によるサンゴの生育状況が、場所的に一様でないこと、などに起因すると考えられる。

写真-13 筋目模様を形成するリーフエッジの溝

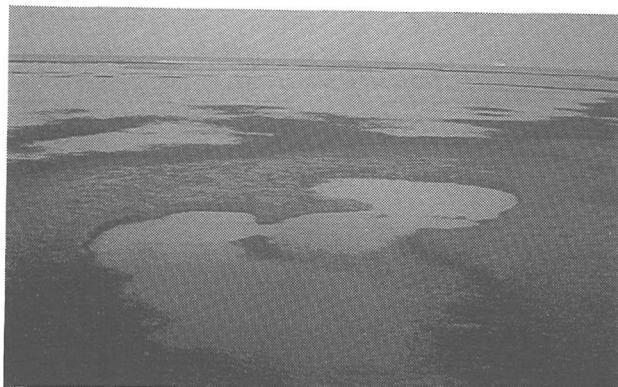
次に写真-14は、写真-11のリーフギャップ北(右)側のリーフフラットの状況を撮影したものである。リーフフラット上の大部分は海草類で覆われているが、所々にリーフフラット面より0.5～1m程度深くなった窪地が点在する。この窪地は、Sanur海岸やNusa Dua海岸で、数年前まで行われていたcoral mining跡と思われる。窪地内の多くは海草類の生息は見られず、砂が堆積している。

写真-14 リーフフラット上のcoral mining跡
