# 緩傾斜護岸に係わる様々な問題点の整理

## ISSUES REGARDING GENTLY-SLOPING COASTAL REVETMENT

宇多高明<sup>1</sup>・芹沢真澄<sup>2</sup>・三波俊郎<sup>3</sup>・古池 鋼<sup>3</sup>・清野聡子<sup>4</sup>

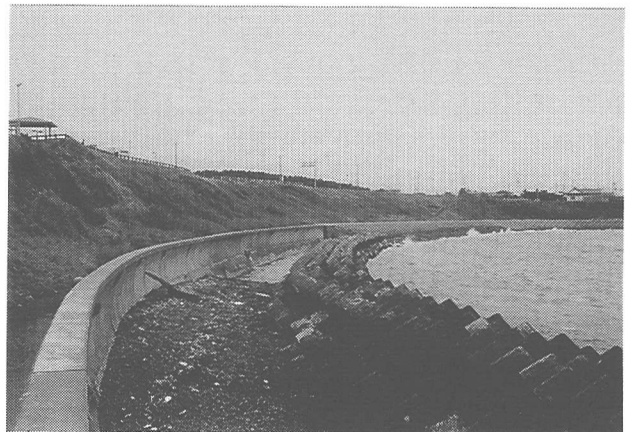
写真-1 従来方式の直立護岸と消波工 (青森県横浜町; 1998年9月27日撮影)

が設置されているが、写真手前側に見えるように一部では礫浜が見られる。直立護岸とその前面に沿って並べられた消波工は各地の海岸で昔からしばしば見られる光景である。

写真-2,3に示す横浜町地先の海岸状況は、写真-5,6に示した千葉県野島崎近傍の海岸状況と非常によく似ている。いずれも巨大な斜めの壁体が海へ突っ込んでいる。写真-1に示した直立護岸では護岸天端から砂礫浜へ下りにくいことは確かであるが、それでも写真-1に示すようにまだ護岸下部に礫浜が残されていた。このような陸-海間の潮間帯には多くの生物が生息しているが、そこが写真-3のようにコンクリートの壁体で覆われてしまうことは、潮間帯生物の生息場の消失を招き、ひいてはその海域の生物多様性の喪失や水質の低下へとつながっていくと考えられる。写真-2,3に示す状況ではコンクリート製の施設ばかりが目立って、自然の海岸環境は全くと言っていいほど消失してしまっている。一方、写

真-1で直立護岸から前浜へ下りにくかった点は、適切な位置に海浜へと下りる階段を造ればそれで済むことである。

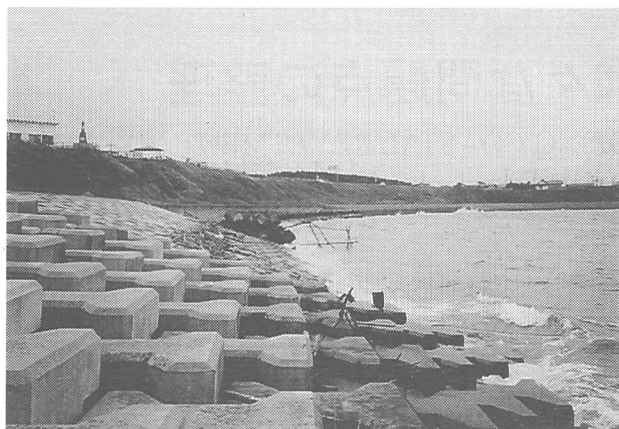
写真-2 緩傾斜護岸の例1

写真-1の撮影位置より手前側では写真-2に示す緩傾斜護岸が造られていた。護岸が緩傾斜(1:4)であるためにのり面が長く、前方に見える消波堤の位置よりのり先が突出している。護岸が海に大きく突出した理由はいずれだけではなく、写真-2に示す護岸の背後が埋立られ、それによって全体に前出しされた土地を守るための護岸となっていることにもよる。階段状のコンクリートブロックが海の中まで直接入り込んでいる。写真-2と逆方向に海岸状況を撮影したのが写真-3である。前方ほど埋立による沖出し量が大きくなるために、緩傾斜護岸がさらに海に突出している。緩傾斜護岸の下部から4、5段には波が常時うち上がっており、そこは生物付着により近づくとも足が滑って危険という状況にあった。また斜面上には高波浪時の浮遊物がうち上げられていたが、砂浜海岸と比較して自然的要素がほとんど失われた海岸という印象であった。

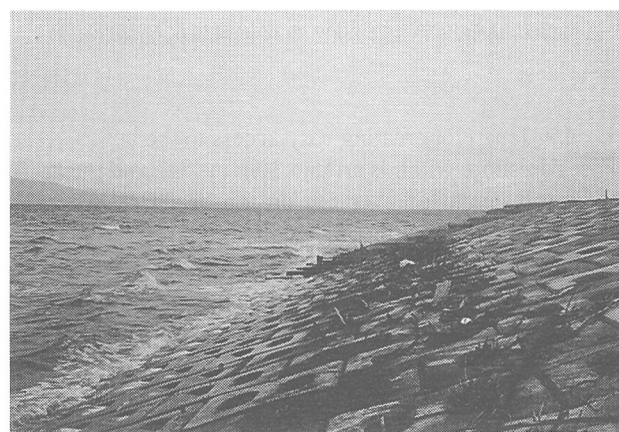
写真-3 緩傾斜護岸の例2

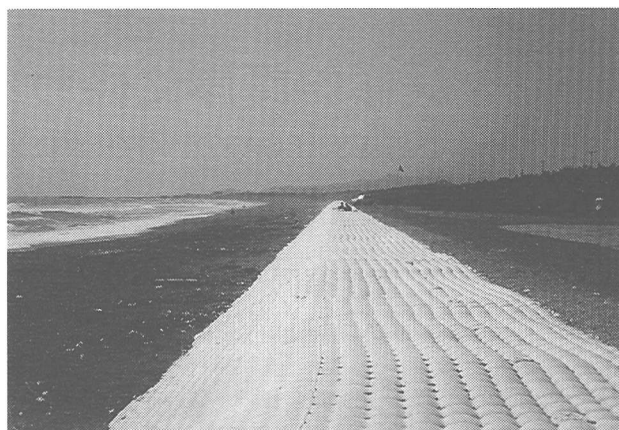
写真-4 コンクリートマット製の緩傾斜護岸 (千葉県大原海岸; 1998年9月13日撮影)

護岸は農地海岸として保安林を防護するための施設として建設された。1997年9月に千葉県沖の太平洋を通過した台風20号に伴う高波浪により保安林区域で浜崖侵食が生じ、その対策として造られたものである。長く続く砂浜に白いコンクリート護岸が延々と続く。背後の保安林区域はきれいに整地され、平坦地になっている。この護岸は植栽されて生育した保安林と海浜とを明確に区分するという意味ではほぼその目的を達している。しかし、巡検時にはいくつかの奇異な感想を持たざるを得なかった。

第1に、自然の砂浜に白いコンクリートがむき出しになった直線的な施設を造ることが自然海岸の風景を著しく害していることである。第2に、護岸の天端および斜面がごつごつして極めて歩きにくく、背後地から汀線へと非常に下りにくいことである。すなわち海浜へのアクセスを非常に悪くしていることである。第3に、後浜から保安林の間の空間は、異常波浪時には一時的に波浪の作用を受けるとしても、海岸の緩衝帯として自然植生が生育する空間であるが、その緩衝帯が損なわれたことである。すなわち、自然海浜においては、海岸線から内陸方向へとウニラン、ハマヒルガオ、コウボウムギ群落などの海浜草本類から、ハマゴウ、アキグミ、ハマナス群落などの海岸低木林、さらには松などの高木林へと移り変わり、それが自然海浜として非常に重要な環境的価値を有するとともに、なだらかな植生帯の変化が保安林区域を含む内陸への飛塩防止にも役立ち、それらが全体として良好な自然環境の維持につながると考えられるが、そのような緩衝帯が完全に消失してしまったことである。これらの点から、表面的には保安林防護という目的は達成しているように見えてもなお、このような施設がここに建設されたことに疑問が残る。

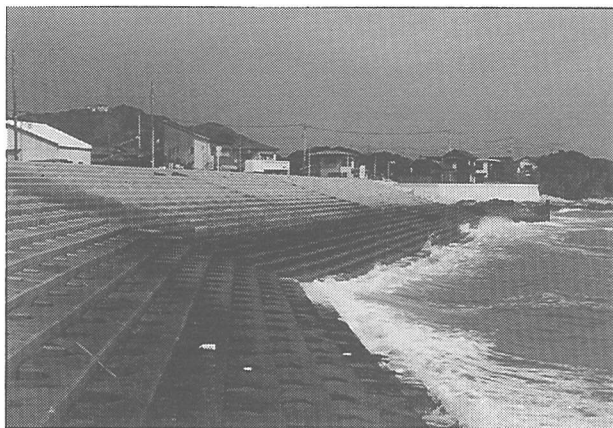
写真-5,6は、野島崎近傍の海岸で観察された緩傾斜護岸である。写真-5は多くの階段を有する緩傾斜護岸の例である。写真に示すように、緩傾斜護岸ののり先は完全に海面下にあり、しかも波の条件から見てその水深がかなり大きいことは間違いない。また護岸線が「く」の字

写真-5 緩傾斜護岸の例 1

形に折れているために、隅角部で波の集中が起きていることが緩傾斜護岸の濡れた階段の個数の差から見て取れる。また写真-6は、写真-5と斜路を挟んで逆方向に海岸状況を眺めたものであるが、この場所でも写真-5の場合と全く同様、高波浪が斜面上をはい上がっている。しかものり面が階段ではないために、波の遡上が容易になっている。すでに宇多<sup>1)</sup>が指摘したように、この緩傾斜護岸の水際線近傍ではのり面に生物が付着しており、そこへ下りると足を滑らして危険という状況にあった。このことから、少なくともこの緩傾斜護岸は海へのアクセス向上には役立たないことは明らかである。このように巨大なコンクリートの斜めの壁体を陸から海へ伸ばして建設することは疑問の残るところである。周辺が岩礁性海岸であることから判断すれば、岩礁性海岸に護岸が張り出して造られたと考えられる。そうであれば折角存在した豊かな生物相を持つ潮間帯の岩礁の喪失につながったと考えられる。

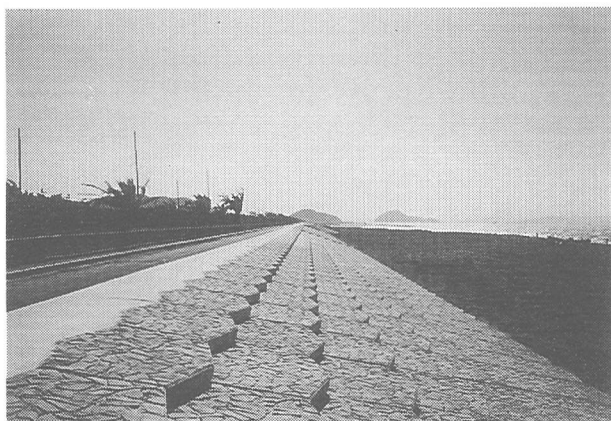
写真-7 西ノ浜の緩傾斜堤 (1998年10月25日撮影)

伊良湖岬を望みつつ海岸線を南西方向に撮影したものである。海岸堤防の延長上に見えるのが伊良湖岬である。背後の保安林を防護するために植栽がなされた広い天端を有する緩傾斜型海岸堤防(以下、緩傾斜堤)が造られていた。写真-7の撮影地点では砂浜幅が十分広いので、その安定性が問題となることはないが、既設の直立堤防と同じ天端高で、のり面勾配が緩くされたために、広い範囲の砂浜がコンクリートで覆われてしまっている。海浜地へ下りるための階段は必要ではあるが、これだけ長い階段が延々と連なる必要があるかどうかは疑問の残るところである。

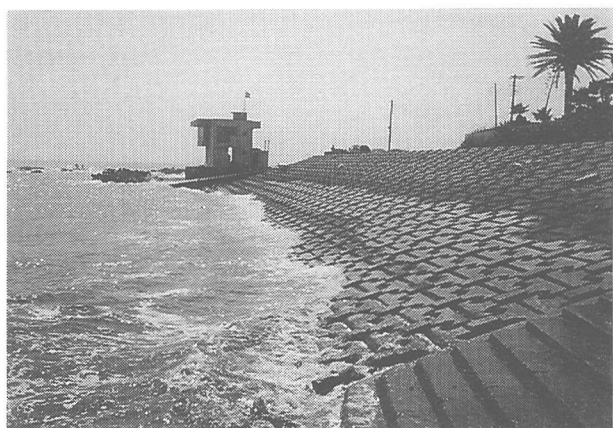
写真-6 緩傾斜護岸の例 2

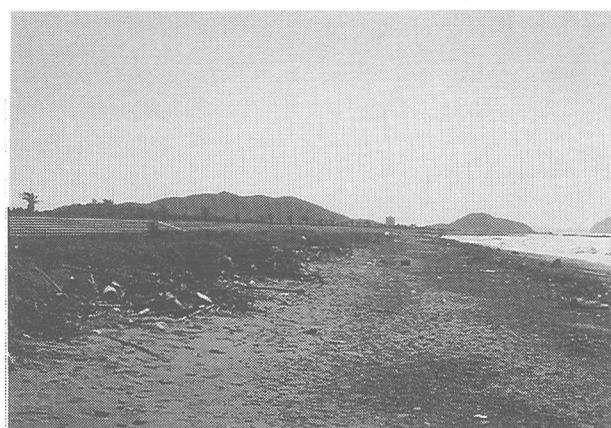
写真-8 海岸堤防の法線と斜交する汀線

防の法線と汀線とは明らかに斜交し、前方では汀線が海岸堤防に接続して見えた。しかも汀線には低い浜崖が形成されていることが見いだされた。このことは前方から手前方向、すなわち北東方向へ向かう沿岸漂砂の連続性が絶たれたためにこの付近では侵食が始まっており、同時に写真-8の前方では緩傾斜堤ののり先に前浜が存在しないことが予想された。そこで、さらに伊良湖岬へ接近すると、写真-9のように緩傾斜堤と汀線とが交差していることが発見された。写真-10は、写真-9の中心に見える海岸堤防の先から海岸線を逆方向に撮影したものである。汀線が次第に緩傾斜堤へと接近し、正面の緩傾斜堤ではのり先が汀線と重なっていることが分かる。な

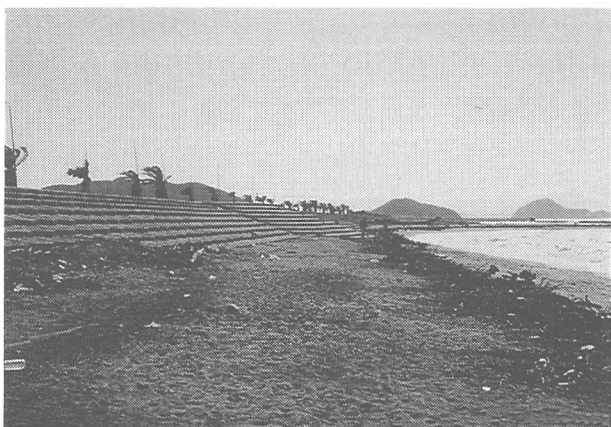
写真-9 海岸堤防と接続した汀線

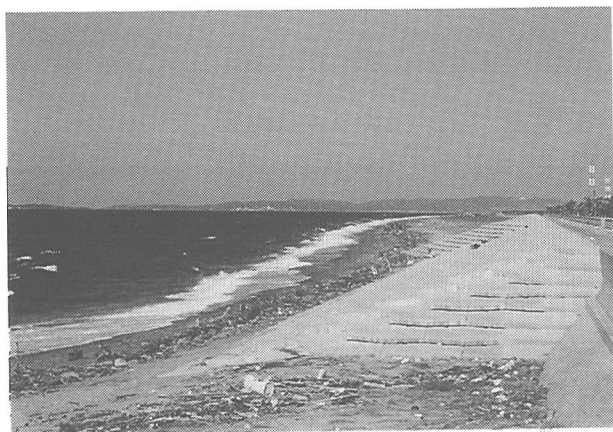
写真-10 写真-9と逆方向の北東を望んだ海岸状況

お、写真-10の左端付近の汀線がなだらかなのは、写真の左側にある離岸堤背後の舌状砂州へと汀線が続いているためである。写真-10に示した緩傾斜堤の前面では、写真-11,12のように基礎捨石の露出が著しく、そこに流木も打ち上げられて海岸環境を台無しにしている。

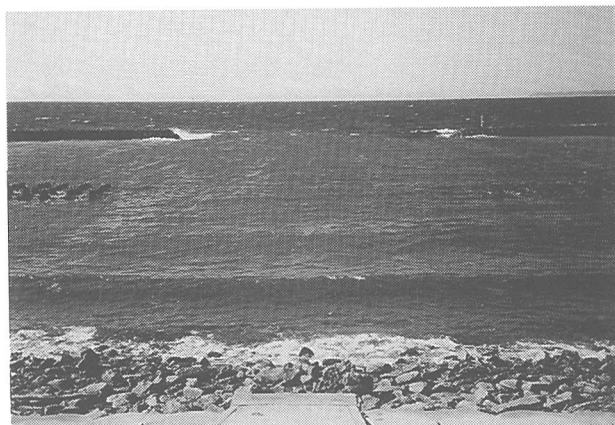
写真-13 離岸堤群の開口部と根固めの露出した緩傾斜堤

写真-13は、写真-12に示された離岸堤群を正面から撮影したものである。沖合に見える離岸堤の手前側にもう1列離岸堤が見える。これに対して緩傾斜堤が滑り台のようにして延びている。のり先に砂浜は全く存在せず、根固め石がむき出しになっている。同じ場所から南西方向に望んだのが写真-14である。2列の離岸堤があるために、1列の離岸堤群の場合よりも開口部の汀線は一層後退して湾入する。これに対して海岸堤防が直線的に延び

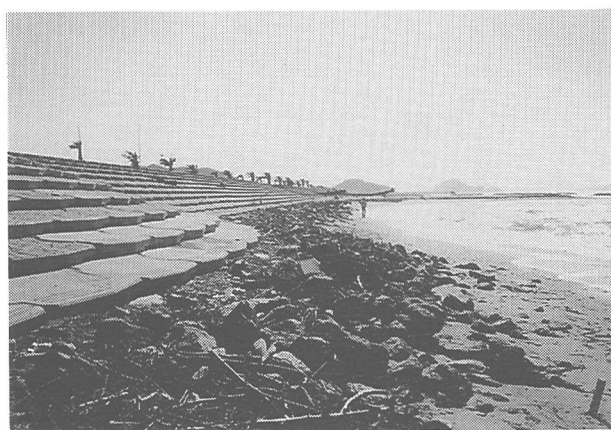
写真-11 根固めの露出した緩傾斜堤

一連の写真に明らかなように、西ノ浜では南西端付近で海岸環境整備のために建設された離岸堤に接近するにしたがい前浜が狭くなり、離岸堤群の北東端で前浜は完全に消失する。現況では伊良湖岬に隣接して離岸堤群があり、南西側からの沿岸漂砂の供給はほぼ絶たれている。このため汀線は南西端から次第に後退し、直線的に造られた海岸堤防と斜交しつつ、南西端から順に前浜が消失し、そこでは写真-11,12に示したように緩傾斜堤ののり先の根固めが露出することになる。そして沿岸漂砂の作用を考慮すれば時間経過とともに根固めの露出区間の長さが増大することになる。

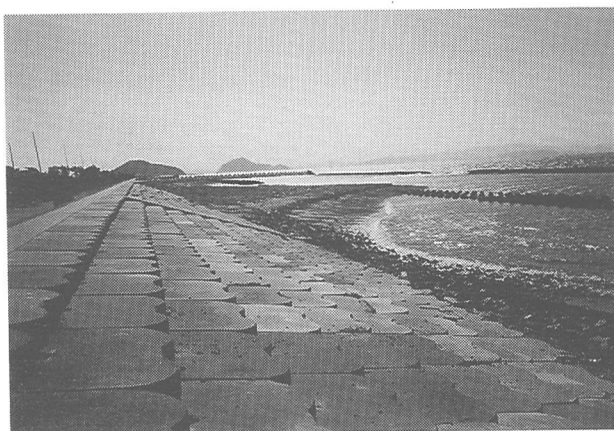
写真-14 緩傾斜堤上から南西方向を望む

ているため、のり先の前浜が消失したものである。

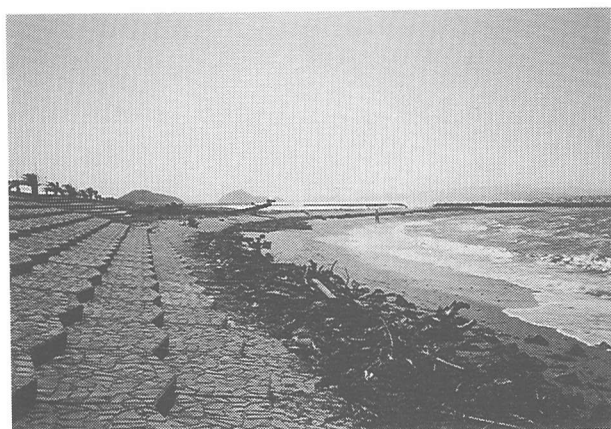
写真-12 根固めの露出状況と離岸堤背後の舌状砂州

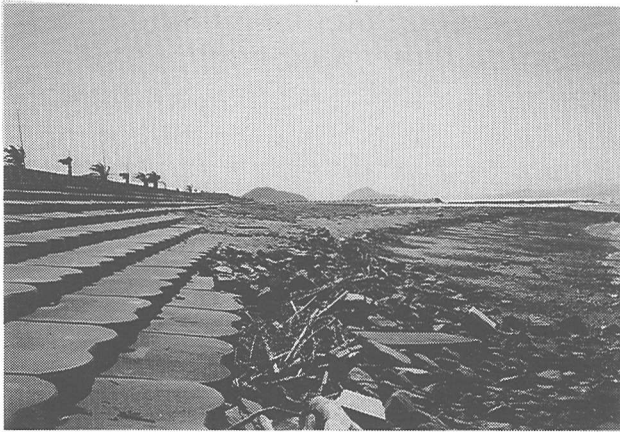
写真-15 露出した緩傾斜堤の根固め（南西方向）

写真-15,16は同一地点から南西、北東方向を望んで撮影したものである。湾曲した汀線が緩傾斜堤ののり先と接する地点間で、根固めが露出したことがよく分かる。原理的に見て、離岸堤の開口部では汀線が後退して湾曲する。それにもかかわらず海岸堤防が直線的に造られたことによって上述の問題が起きている。この場合、離岸堤の開口部に前浜を残したいのであれば海岸堤防の法線を局所的に後退させることが必要である。

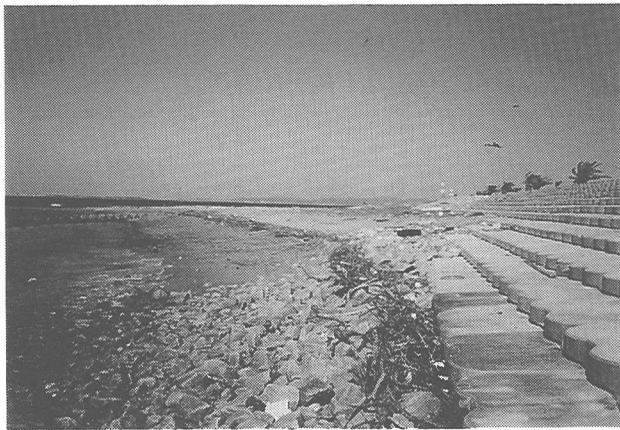
写真-16 露出した緩傾斜堤の根固め（北東方向）

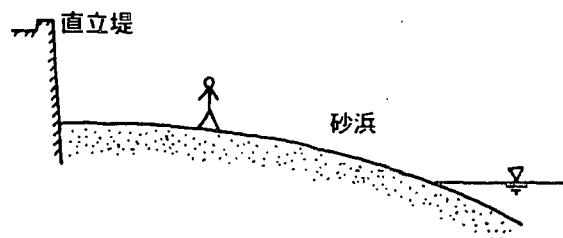
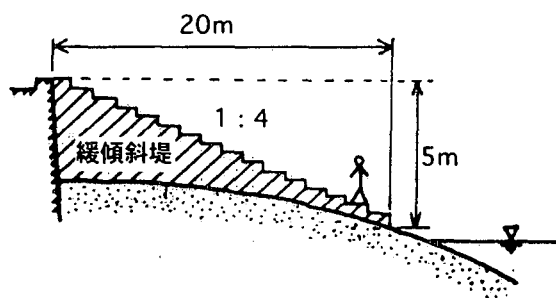
図-1 護岸の緩傾斜化の模式図

図-1の模式図に示すように、旧来からある直立護岸の前面に沖出しする形で緩傾斜護岸が造られるケースは、本研究での伊良湖西ノ浜の例に見るまでもなく、全国各地でしばしば見られる。このようにして緩傾斜護岸を造ることは多くの問題を含んでいる。緩傾斜護岸を造る場合、「海浜へのアクセス確保」が多く謳われる。これに伴って緩傾斜護岸ののり面勾配は例えば1:4などと緩やかにする必要がある。このとき緩傾斜護岸の天端高が低く見積もっても例えば5mであったとすると、この天端高に対して緩やかな勾配とするために、緩傾斜護岸の実質部分のみで20mののり面ができ、それは既存の前浜をつぶしてしまうことになる。わが国の平均前浜幅は高々30m程度である<sup>1)</sup>ことを考慮すれば、その2/3をつぶしてしまうことになる。これは人為的な海岸侵食と呼べる。実際には西ノ浜の例で見た通り、緩傾斜護岸の天端上を遊歩道にしたり、あるいはのり先に安定性確保のための捨石やコンクリートブロックを設置すればその分さらに前浜のつぶれる面積が増える。これに対して、直立堤

であっても適切な位置に階段を設置すれば海浜地へのアクセスは十分確保でき、さらにその場合には直立堤の前面に砂浜を残すことが可能となる。現在、全国で同様な問題が見られることを考慮すれば、このような点について検討すべき時期に来ていると考える。
