# 青森県三沢漁港周辺の海浜変形の現地踏査と 今後の侵食対策に関する考察

FIELD OBSERVATION OF BEACH CHANGES AROUND MISAWA FISHERY HARBOR  
AND FUTURE MEASURE AGAINST BEACH EROSION

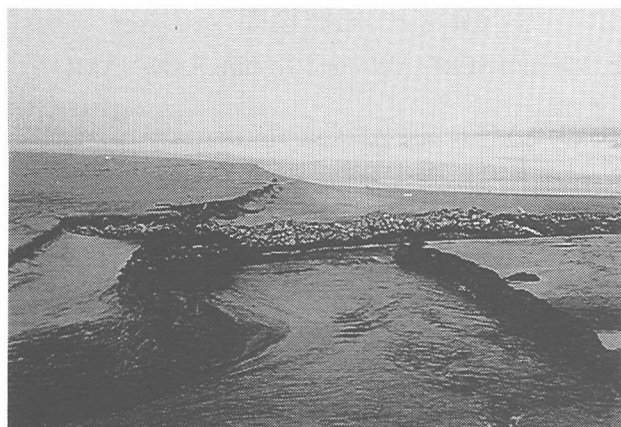
写真-2 三沢漁港の南約2.5kmに流入するA川の河口と蛇かご製の河口導流堤

写真-2は、三沢漁港の南約2.5kmに流入するA川の河口部の状況である（写真-1参照）。河口の両岸には蛇かご製の平行導流堤が設置されている。右岸導流堤は砂に埋まっているが、左岸導流堤については導流堤に沿って河川流が流れ、そこで洗掘が起きたため蛇かごが水路側に落ち込んでいる。写真-2を見ると、蛇かごの上部には河口から離れる方向に浜崖が形成されている。浜崖の状況は写真-3に詳しい。河口近傍で高く、河口から離れるに従い高さが減少傾向にある。また浜崖の位置は写真の手前側では最も陸側にあり、そこから北側に次第に海側にずれている。写真-4は、写真-3において観察者が立っている位置よりさらに前方の、海浜表面が植生で覆われた区域における浜崖の形成状況を示しているが、この位置での浜崖の高さは約1.2mとなる。一方、この浜崖の前面には写真-5に示すように高いバームが形成されていることが注目される。浜崖前面のバームは、波の堆積作用によって形成されたものであることは明らかであり、

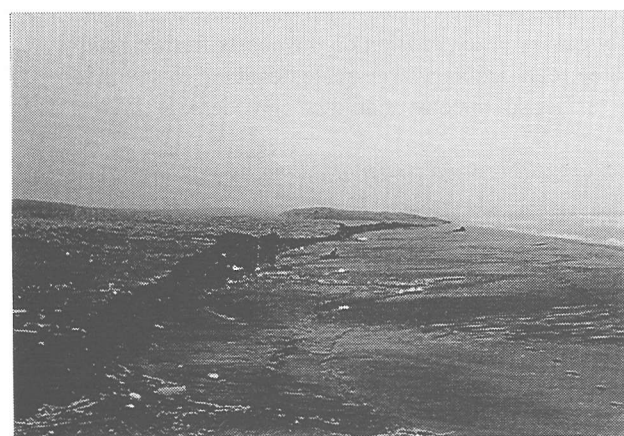
写真-3 A川の北側隣接部に形成された崖とバーム

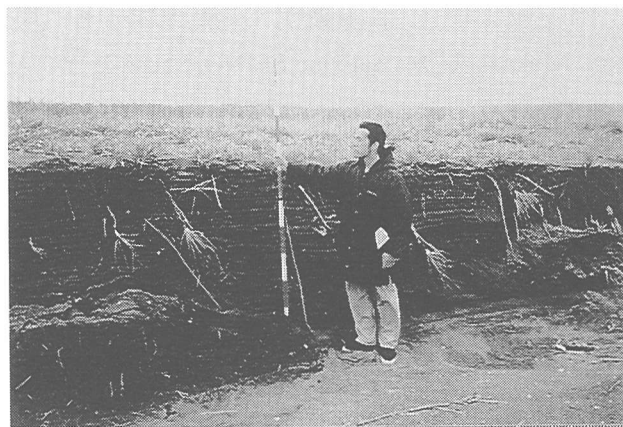
写真-4 蛇行流によって形成された崖

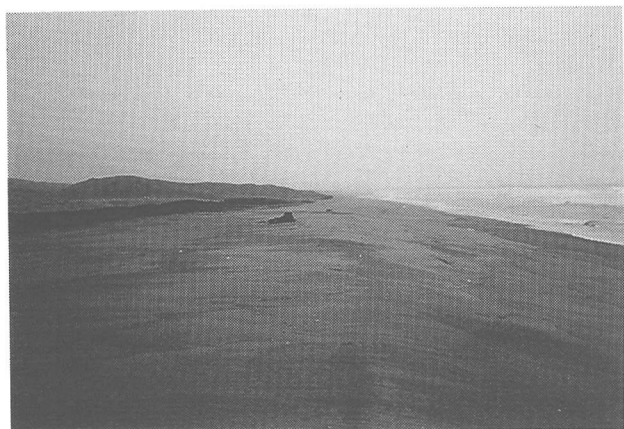
写真-5 A川の河口部における蛇行流によって形成されたと考えられる浜崖とその前面に形成されたバーム

しかも浜崖の高さが河口から沿岸方向北向きに減少していることから、この浜崖は河川流が河口付近で北向きに蛇行して流れた際、河川流の側方侵食によって形成され、その後波のうちあげによって前面に砂が堆積してバームが形成されたと考えられる。

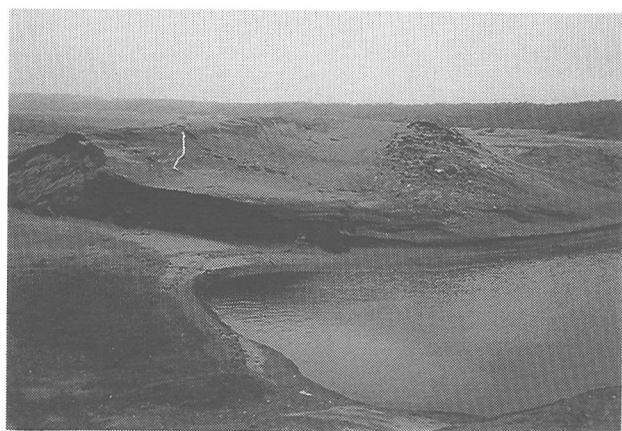
写真-6 完全閉塞したB川河口

写真-6は、写真-2に示した河川より北側1.7kmに位置するB川の河口閉塞状況である（写真-1参照）。写真-2に示したA川と比較して流量規模が小さいために河口は完全閉塞している。河口の両側には小高く砂が盛っているが、これは河口内への堆積土砂を浚渫したものである。

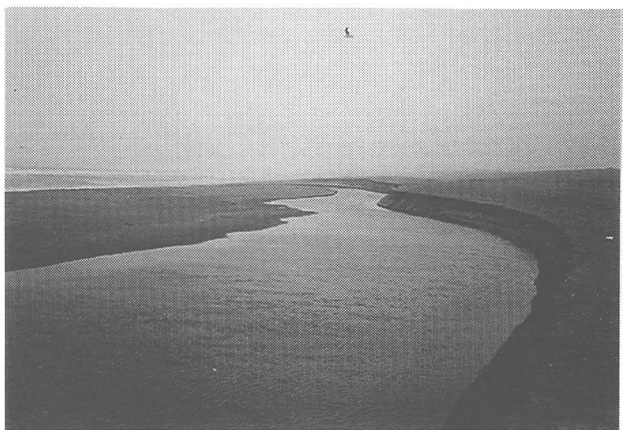
写真-8 C川の河口部と河口砂州

と伸び、その際河川流の左岸側には波によって打ち上げられた砂が堆積するために、河川流は右岸側に押しやられる。このため写真-8に明瞭に現れているように、右岸側では側方侵食が進んでいる。写真-9は河川流がまさに海に注ぐ付近の河口部を上流方向に向けて撮影したものである。この付近の河床勾配が大きいために、写真-8の場合と比較して流速が大きく、そのため現在でも側方侵食が進んでいる状況が観察される。ただし写真-9をよく観察すると、側方侵食によって形成された崖の下面にはわずかながら平坦面が存在し、その面を下方に削りつつ側方侵食が進んでいる。この状況は写真-9よりさらに

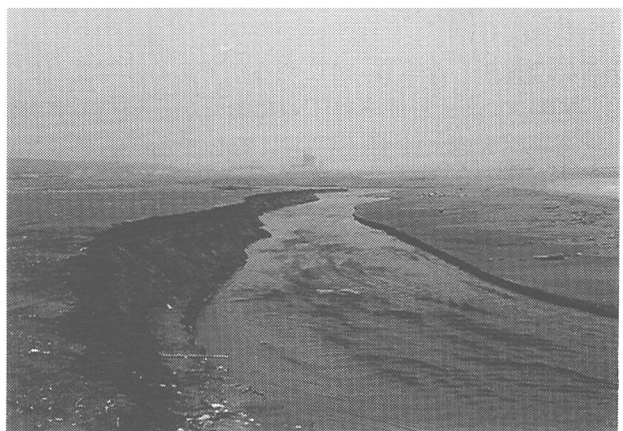
写真-9 河川流による側方侵食によって形成された崖（写真-8と逆方向に望む）

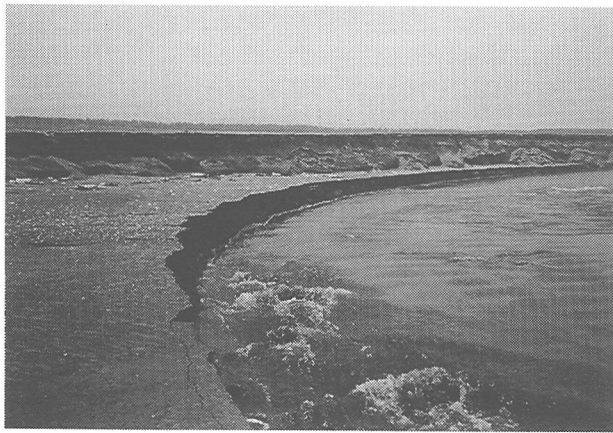
写真-10 河川流による側方侵食によって崖が形成されつつある状況

下流側で撮影した写真-10に明らかである。写真-10では、写真-9で高く形成されていた崖面から離れて手前側へと流路が大きく曲がっている。そしてこの曲がった流路の右岸側では写真撮影時において側方侵食が激しく進んでおり、崖面から落ち込んだ砂は河川流によって急速に海へと運び去られている状況が観察された。

以上の観察結果は、一度河川流によって側方侵食されて崖が形成されたが、その後外海潮位が下がることなどが原因して新しい流路が形成され、それによって新しく侵食が進んでいる状況を示すと考えられる。

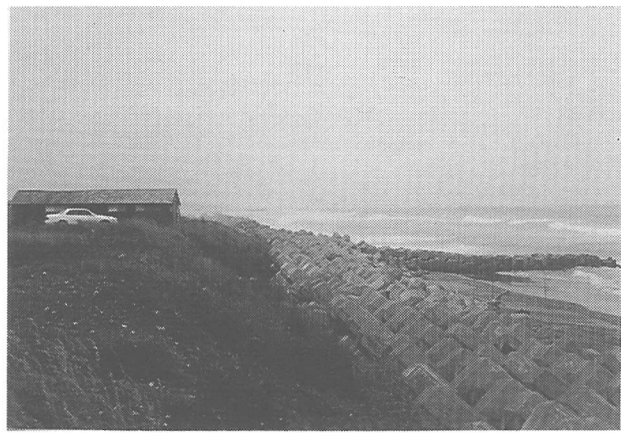
写真-12 三沢漁港の北側隣接部の突堤と消波堤によって守られた海岸線

によって海岸侵食状況を調べてみる。まず写真-12は、三沢漁港のすぐ北側の海岸状況を示す。海岸線に沿って消波ブロックが連続的に設置されており、また小規模な突堤も設置されている。この付近から北側の海岸線状況を撮影したのが写真-13である。汀線に沿って連続的に消波ブロックが設置されている。消波堤は透過性を有するために洗掘沈下が起きており、消波堤の背後にまで波の作用が及んでいる。この付近は写真-13のように消波堤によって汀線維持が図られているが、さらに北側では写真-14のように1/4勾配の緩傾斜堤があり、そののり先は汀線に直接達している。緩傾斜堤の天端は写真-15のよう

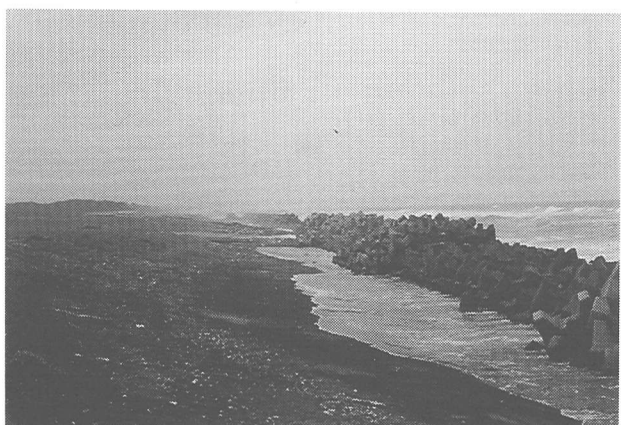
写真-13 汀線に沿って連続的に設置された消波ブロック

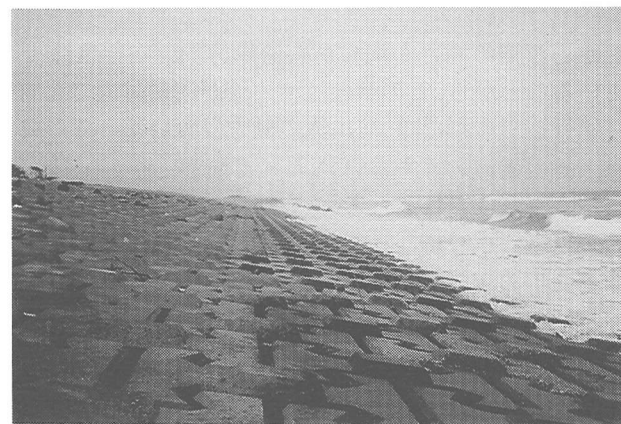
写真-14 侵食域で造られた1/4勾配の緩傾斜堤

であり、アスファルト舗装されている。そしてその裏側には短い裏のりがある。しかしこの背後地は空き地であり、さらにその背後には保安林があるのみであった。このことから、この地先に緩傾斜堤を造った意義が不明確であるとの印象を強く受けた。なぜなら、緩傾斜堤は沿岸漂砂に対しては積極的な制御効果は持たないこと、またそもそも親水性を高めることを目的とした緩傾斜堤がこの場所に存在することの意義を見いだすことが困難であったことによる。この緩傾斜堤の北側端部付近には三沢川が流入している。この河川の河口部を迂回する際に撮影したのが写真-16である。写真に示すように塩害によって松林がかなりの被害を受けている。

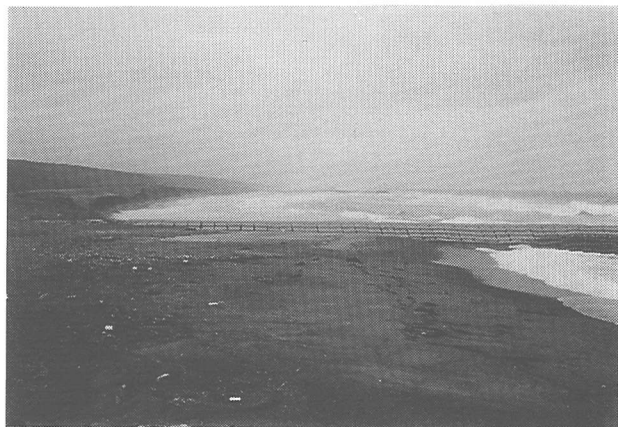
写真-17 三沢漁港の北部に建設されたヘッドランドとその周辺の海浜状況

写真-16に示した松林を通して再び海岸線に出ると、写真-17に示すようにヘッドランドが建設中であった。北向きの沿岸漂砂をヘッドランドが阻止しつつあることは、ヘッドランドの手前(南側)で前浜が広く、北側で汀線が後退していることから理解されよう。写真-17に示すヘッドランドの北側には浜崖が遠望される。写真-18はヘッドランドの北側隣接部の浜崖形成状況である。浜崖の高さは約2mに達している。この位置よりさらに北側では浜崖はさらに高まる。写真-19は、浜崖の上部から北側の海岸線を遠望したものである。浜崖は前方に長い区間で生じている。写真-20には最も高い浜崖が形成された部分における浜崖の状況を示す。観測者の持つ

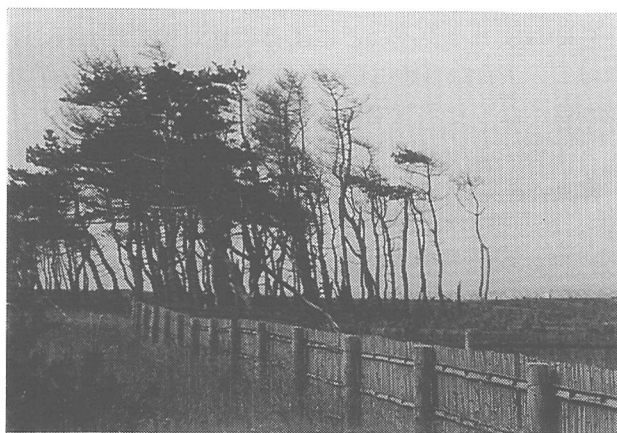
写真-16 塩害のため枯れた松林の状況

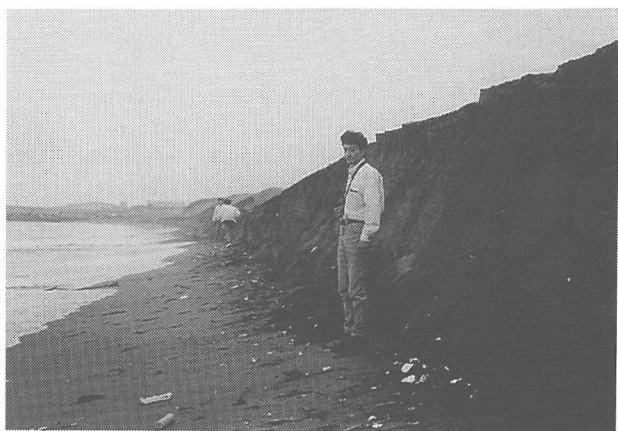
写真-18 ヘッドランドの北側隣接部に形成された浜崖

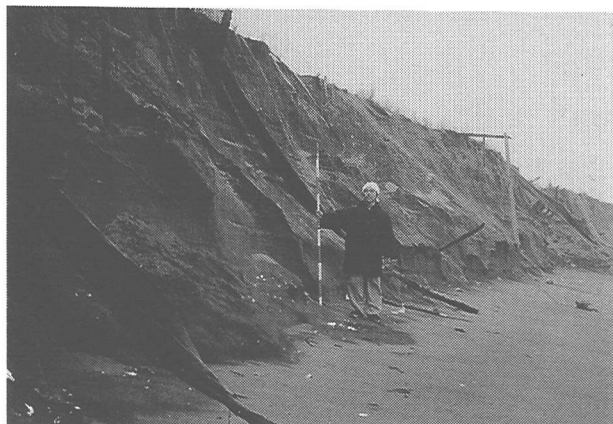
ポールとの比較によれば、浜崖の高さは3m以上に達することが分かる。浜崖の面に見えているのは海岸線背後の保安林を塩害などから守るための海岸堤防(土堤)が造られた時の、のり面安定化のための材料が露出したものである。写真-21は最も高い浜崖が形成されている場所の浜崖頂部の状況である。

写真-20 ヘッドランドの北側に形成された高さ 3m 以上の浜崖

写真-20,21 によれば、汀線の後退が進んで海岸堤防（土堤）が侵食されたことは間違いない。しかし写真-21において海岸堤防背後の状況を調べると、海岸堤防の裏のりの先には海岸管理用通路があり、保安林はそれより陸側に広がっている。このことは、そもそもこの海岸堤防は海岸侵食によって汀線が後退し、保安林が塩害を被る状況になったために新たに造成されたことを示している。事実、この土堤の南端部付近ではのり面に植生が植え付けられたばかりの状況が観察された。侵食が進むと、土堤は海岸侵食に対して無力であるから、激しい勢

いで浜崖形成が進むことになる。保安林は前浜があった時には安定であったが、侵食が進んだことによって汀線と至近距離で塩害から松林を守る必要が生じたが、海岸侵食についての理解が不十分であったために土堤が造られたと考えられる。この結果、写真-20,21のような状況となればそのままの状態では海岸堤防（土堤）を放置できないことは明瞭である。この結果、農地海岸の保全のために護岸が造られることになる。一連の行為は、結果的に海岸線の人工化の促進につながっていくことは明らかである。保全対策として緩傾斜堤が造られればその結果は写真-14に示したようになるであろうし、海岸線に沿って消波ブロックが設置されれば写真-12,13のようになることは間違いない。実際には前浜が十分広いうちにヘッドランドなどによる侵食対策工事が行われればこのような事態は避けることが可能であったが、前浜が狭くなった状態では侵食区域は結局このようにして人工化が進んで行くのが現実である。

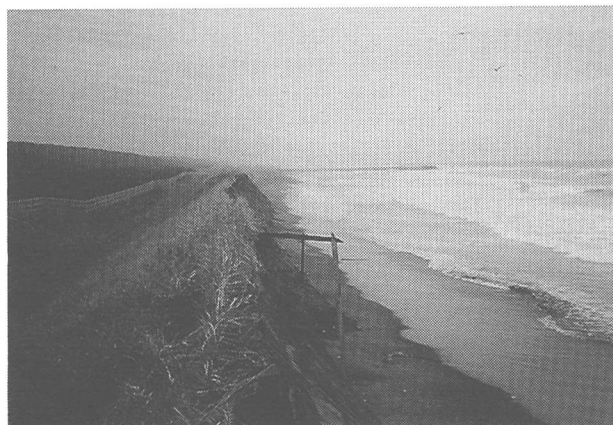
写真-21 最も高い浜崖の形成された海岸堤防（土堤）の上部（北向きに遠望）
